# 福島第一原子力発電所 地震後の総点検について

2021年8月11日

東京電力ホールディングス株式会社

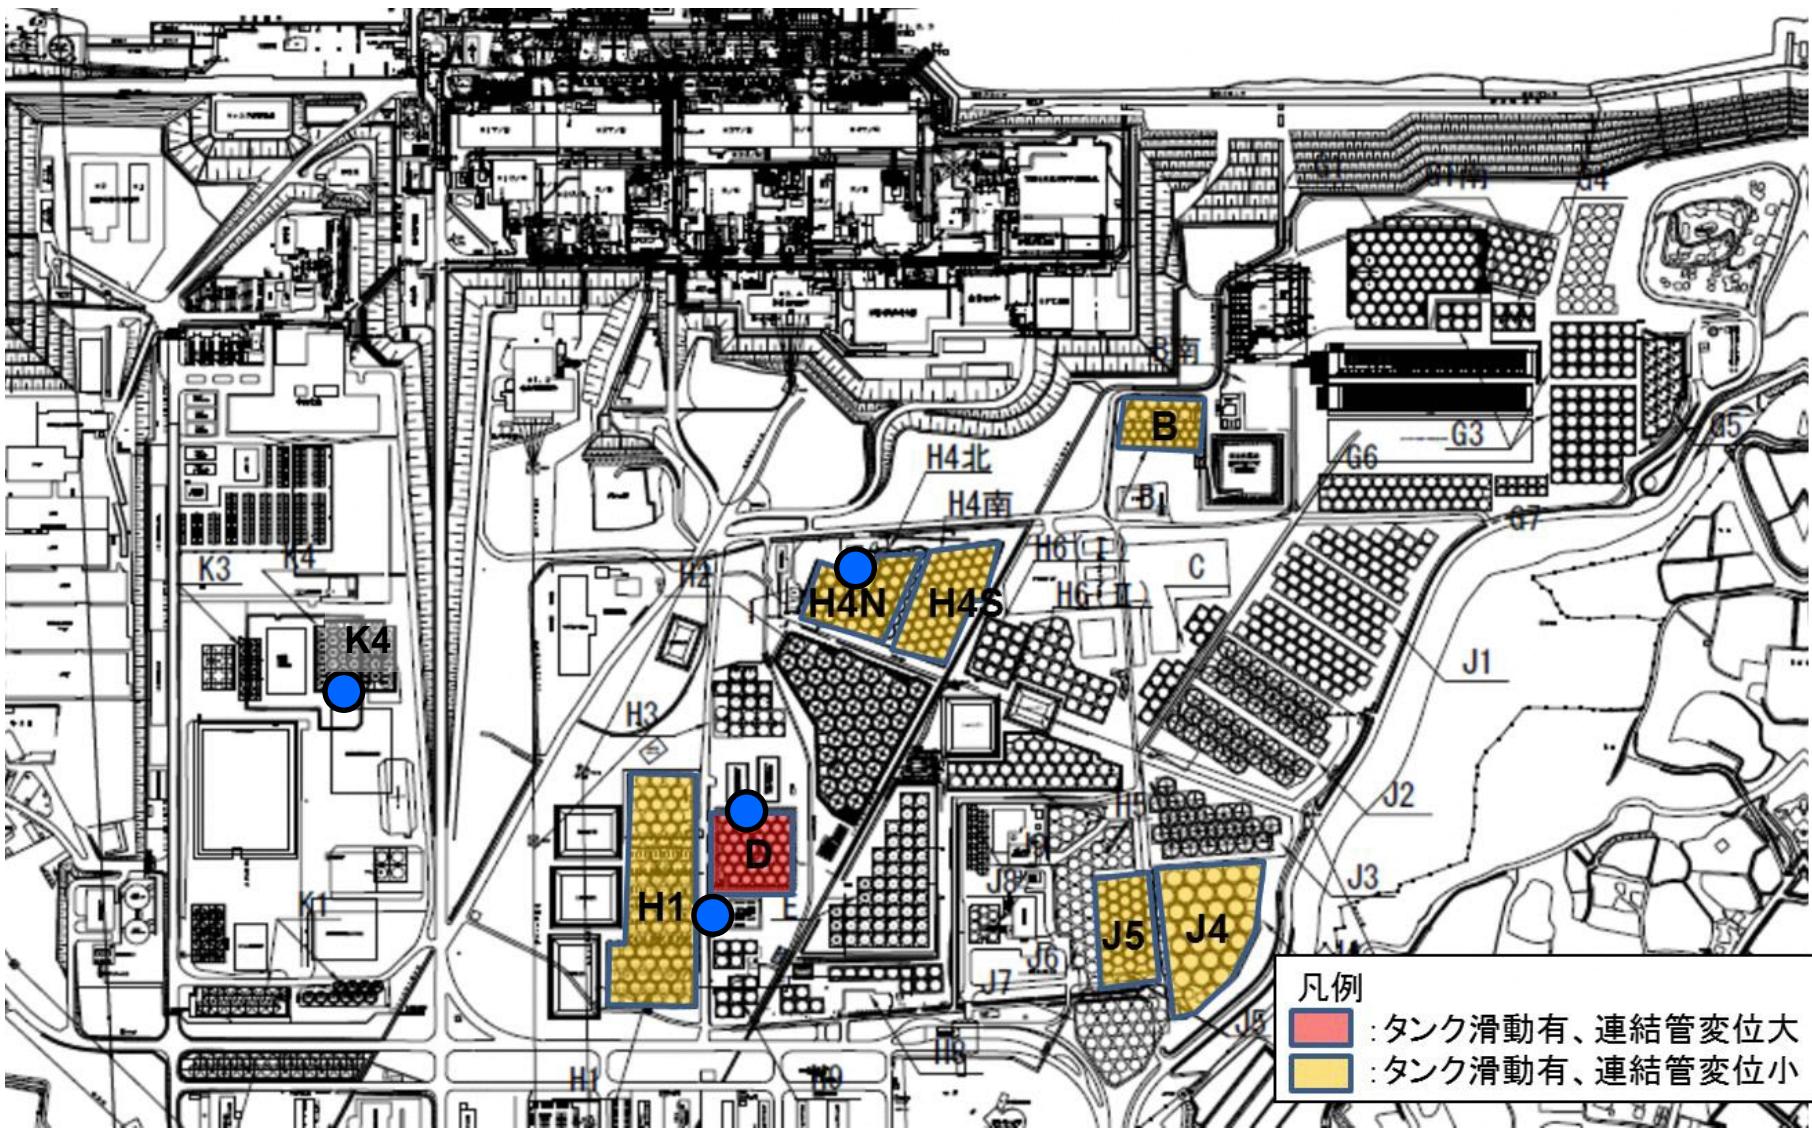
■ タンクエリア全体のタンク滑動・連結管変位状況と地震計設置箇所

- 設置地震計：3号原子炉建屋設置と同型
- 目的：2/13の地震動によるタンクエリア等への影響を踏まえ、下記を目的として33.5m盤に地震計を設置・観測する。
  - ① 地震発生時の設備健全性の評価
  - ② 2/13の地震動で滑動基数・滑動量が特異的だったタンクエリア (D・H4N) の地震動と、その他タンクエリアでの地震動の比較
  - ③ 地震時のタンク振動の観測結果への影響を確認
- 設置位置：4地点（次ページ）
- 今回設置の地震計は早期観測開始を重視しており、長期観測に適した地震計を別途設置あるいは設置目的完遂の場合等には適宜観測終了・引継ぎ等していく。
