建屋止水対策工事中の電源ケーブル切断について

平成26年3月7日
東京電力株式会社

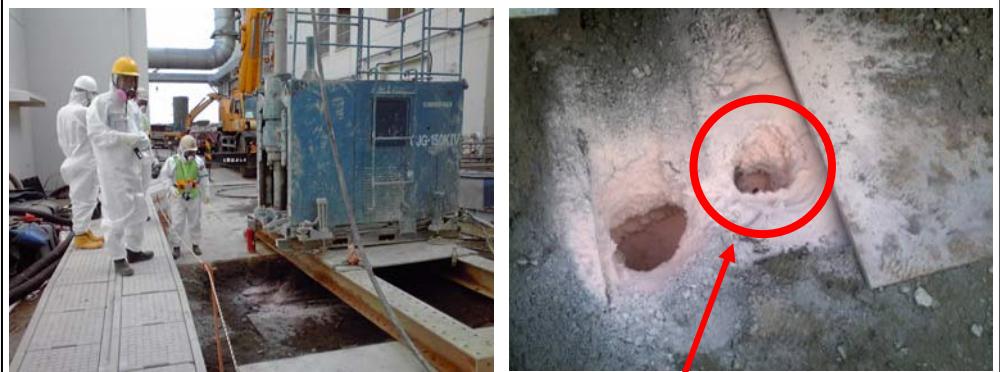
1～4号機高温焼却炉建屋他止水対策工事において、地盤改良に伴うボーリング掘削中に、現地盤から約1m地点のエフレックス管内のケーブルを切断させ、4号機使用済燃料プールの二次系冷却が停止した。

■現場状況

当該箇所 (140φ)

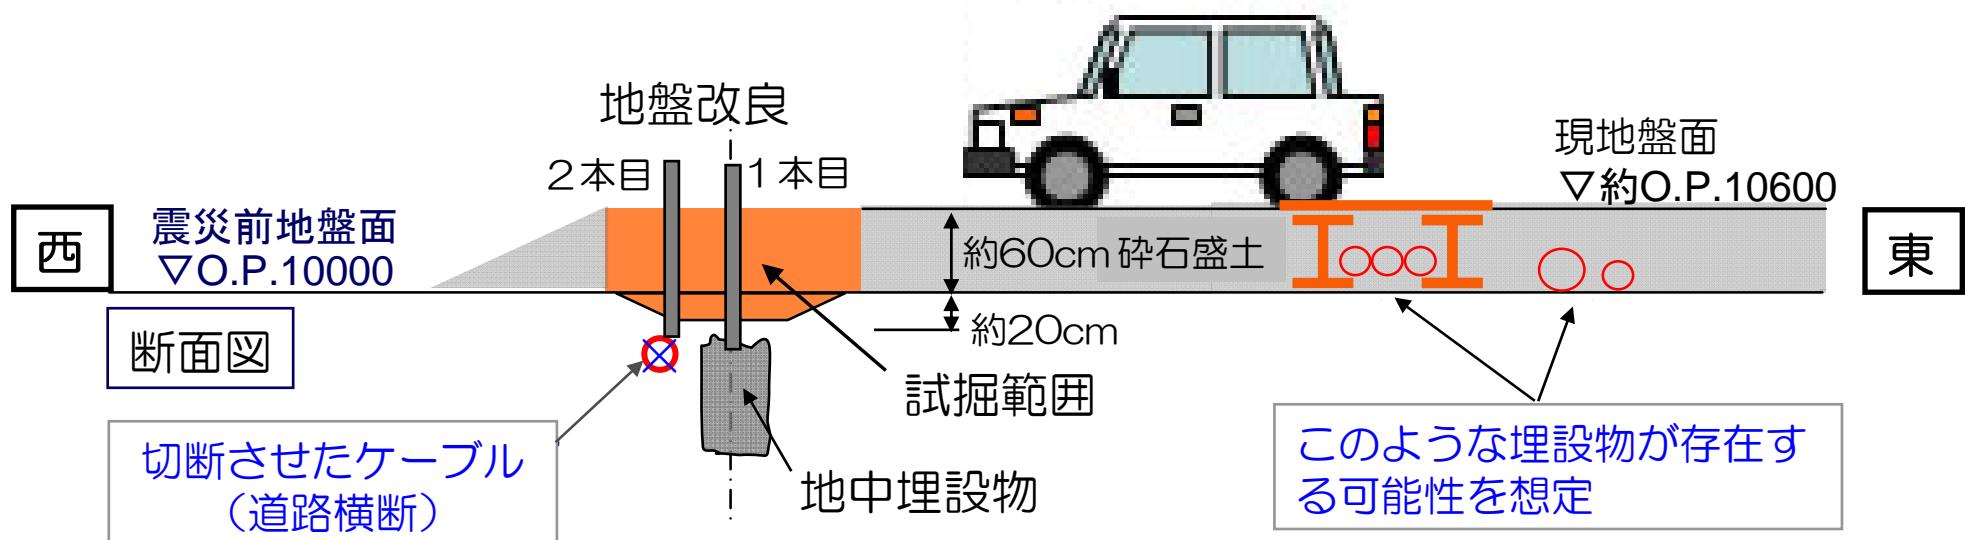
- 本作業は、埋設物を損傷する恐れがあることから、安全事前検討会においては、震災前の埋設物状況資料に加え、関連部署からの情報入手も行っていた。但し、当該部についての情報は事前に十分に得ることができなかった。
- このため、当該部を掘削するに当たっては、慎重に試掘を実施することとし、震災前地盤面の上の碎石盛土部分約60cmに加え、震災前地盤面下部分についても約20cm試掘を実施し、埋設物がないことを確認した。
- 本掘削に入り、地中埋設物が確認されたが、ケーブルや配管類ではなく（1本目）、掘削位置を変え掘削を継続し（2本目）、埋設されていたケーブルを切断させた。
