二級河川三滝川 福田・埴木崎地区 (新地町)

二級河川三滝川 福田地区 (新地町)

主要地方道 小野富岡線 五枚沢地区 (双葉郡川内村)

二級河川 浅見川 (広野町大字上浅見川)

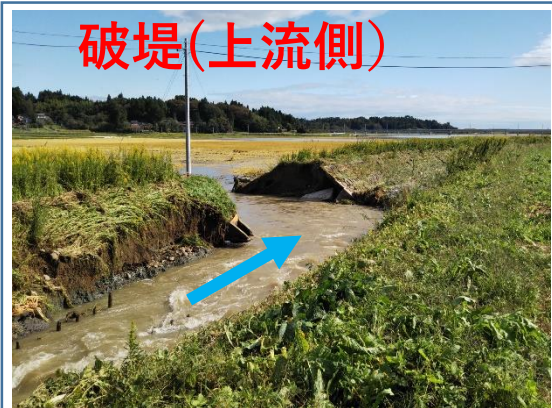
破堤(上流側)

・延長73.1mが破堤
(上流52.1m,下流21.0m)

・堤防が決壊し、背後の耕作地が被害を受けた。

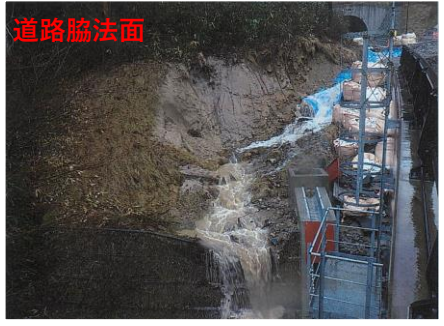
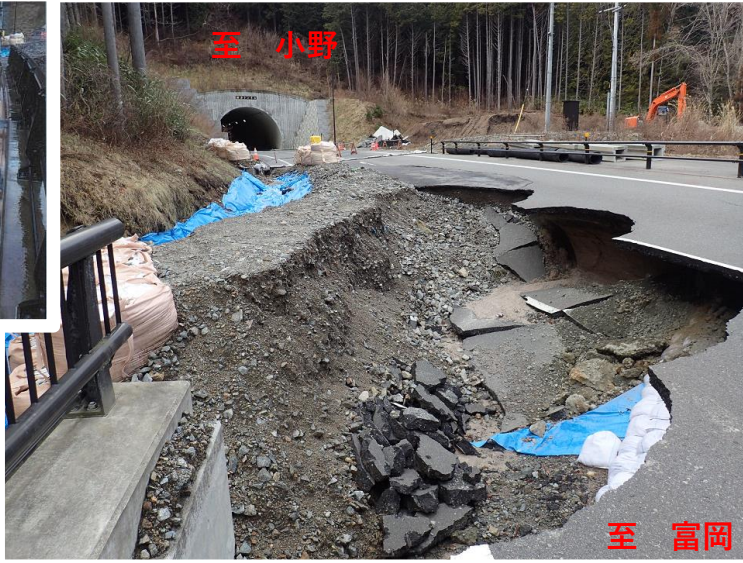
●被災状況

- ・道路の路肩が崩落
- ・橋梁踏掛版板及び排水構造物が流出
- ・全面通行規制

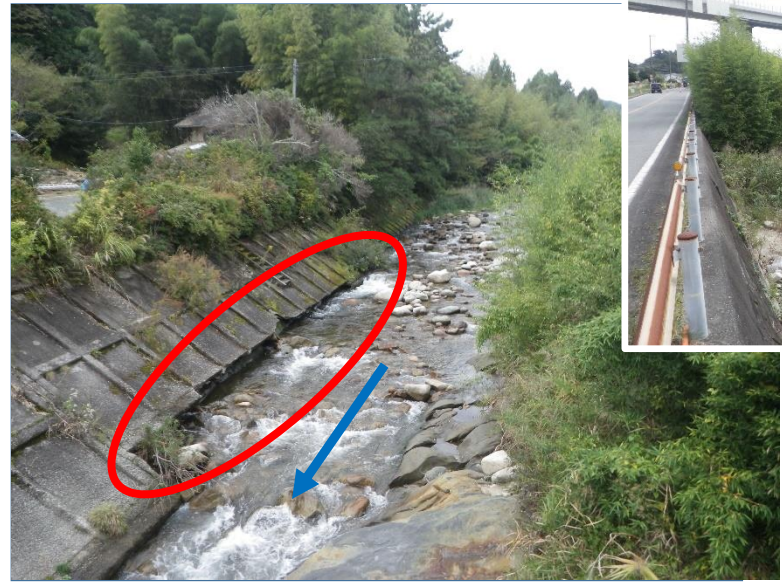
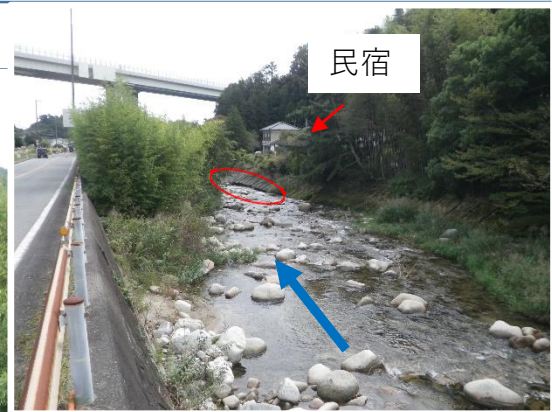
●被災状況

- ・ 民宿前の法枠延長L=18mが損壊

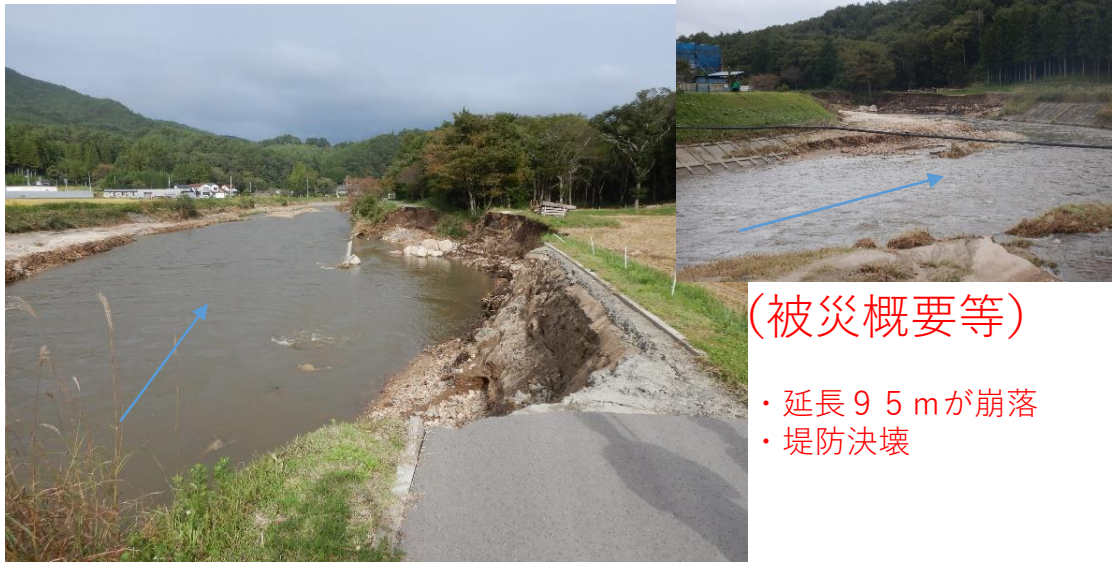
●被災状況

- ・延長95mが崩落
- ・堤防決壊

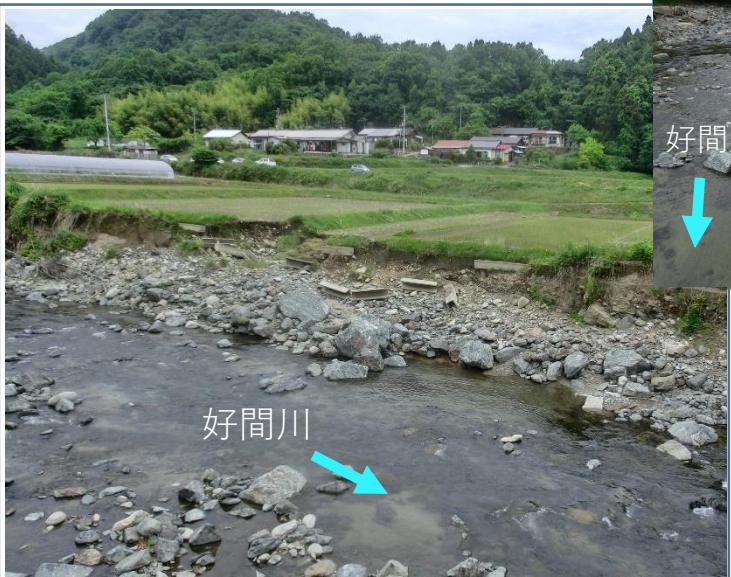
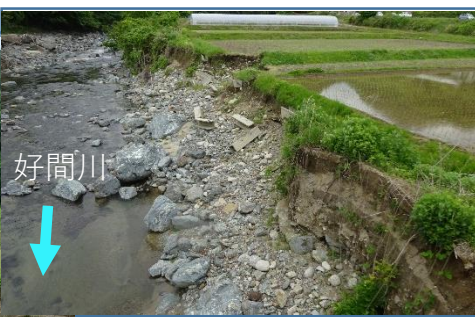
●被災状況

(被災概要等)
・河川堤防が80m被災した。

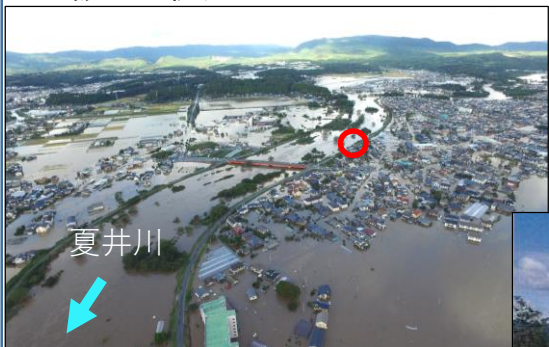
●被災状況

- ・ 破堤延長L=36.0m

令和元年東日本台風の時に越水による川裏側からの洗掘により破堤しことから、川表、川裏側に護岸工を施工、堤防天端をアスファルト舗装により被覆することで堤防全体の洗掘を防止し強靱化を図っている。

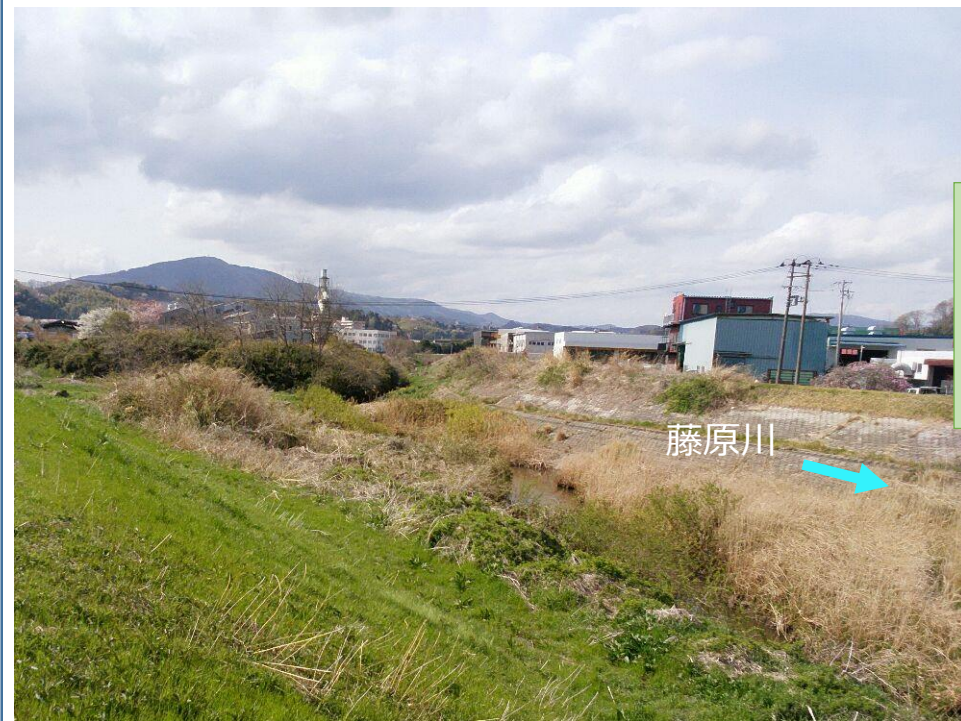
●対策前

河川に溜まった土砂の撤去や法面の除草などを実施しました。

- ・ 右岸L=340m
- ・ 左岸L=150m
- ・ 掘削V=6,612m³
- ・ 除草A=9,817m²

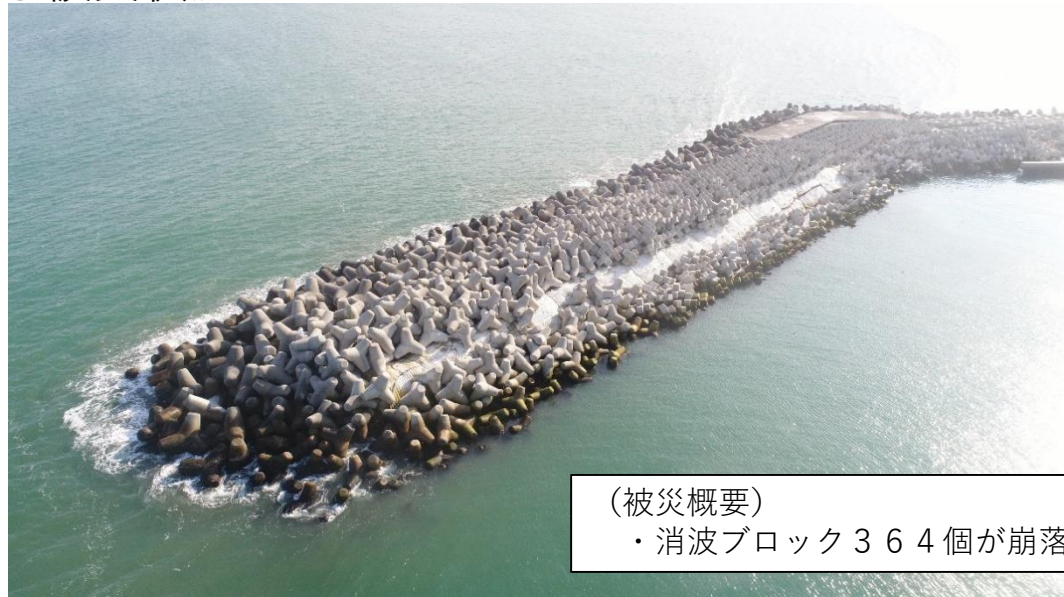
●被災状況

(被災概要)
・消波ブロック 364個が崩落
