国道252号 田子倉工区の災害復旧工事について

山口土木事務所
業務課 技師 曾根 遼

施工場所：南会津郡只見町大字田子倉地内

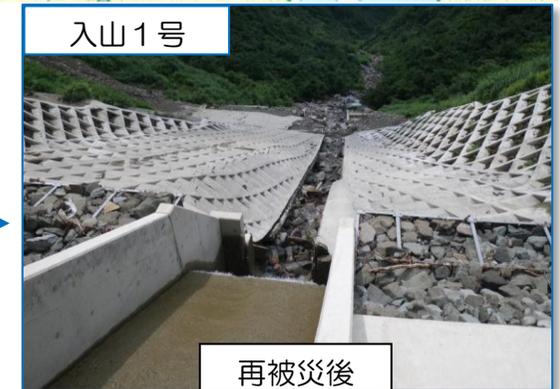
再被災後

縦排水（コルゲートパイプ）が損壊
吹付枠（フリールーム）が損壊

■ 今回の被災要因、被災メカニズムを精査した結果、沢から発生した土石に対してシュッド上部既設えん堤では完全に捉えきれず、想定を超えた範囲で下部斜面に放流したことが原因であると判明したため、従前施設の復旧に加え、従前の機能・効用を復旧（原形復旧）するために、従前にはない施設（谷止め工・流路工）を新設するという提案を行った。
