# 東日本大震災の記録

## 長瀬川の災害復旧工事

施工場所: 耶麻郡猪苗代町大字松橋地内

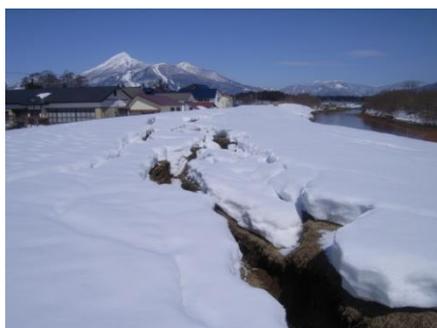
長瀬川の被災箇所でも、JR磐越西線「猪苗代駅」より南東約3kmに位置する長瀬川右岸の松橋地区では、約100mに渡って堤防への亀裂が縦断方向に連続し、開口部では陥没が生じていました。

積雪時(3/19)

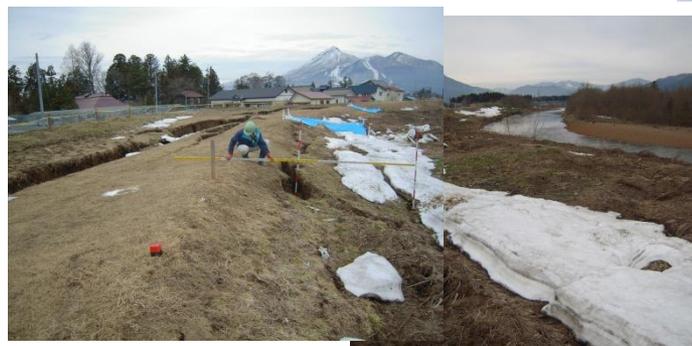
融雪後(4/8)

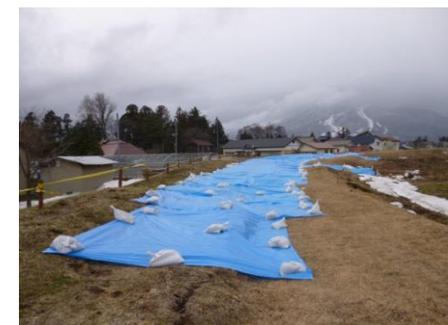
シート張りにより応急復旧

背後地が人家連坦であったが、腹付け盛土より堤体幅が広く、旧堤体には被害が無いことから、シートによる養生とロープ等により立ち入り禁止対策の応急復旧を行いました。

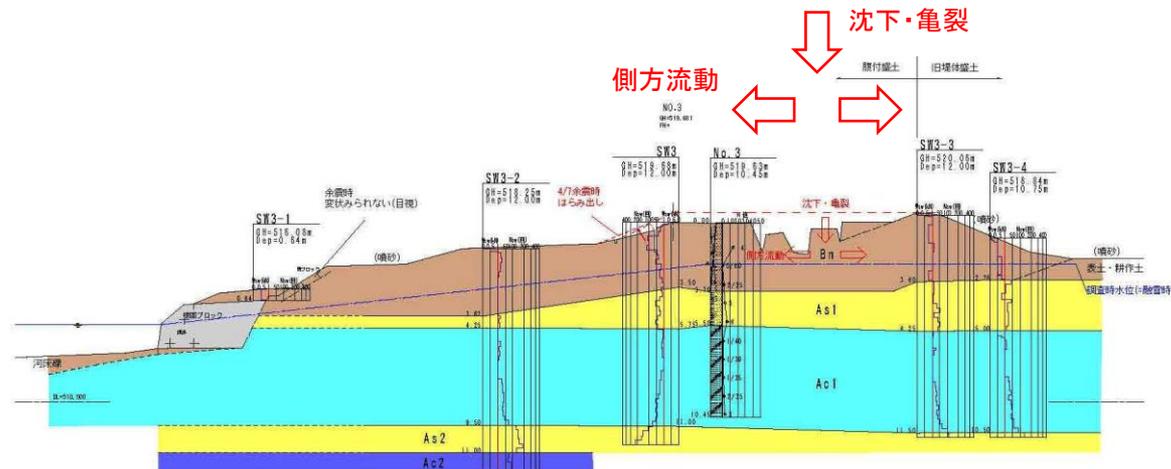
- ・被災時は春先の急激な融雪の進行状態にあり、盛土内には多量の地下水が供給されていたと推察される。
- ・周辺では噴砂の痕跡も確認できることから液状化が発生した推察される。
- ・変状は、腹付盛土と旧堤体盛土のほぼ境界付近で発生している。陥没幅は最大約5m、亀裂深さは約2mに達する。
