福島第一原子力発電所現地確認報告書

1号機原子炉建屋残置カバー解体作業の進捗状況

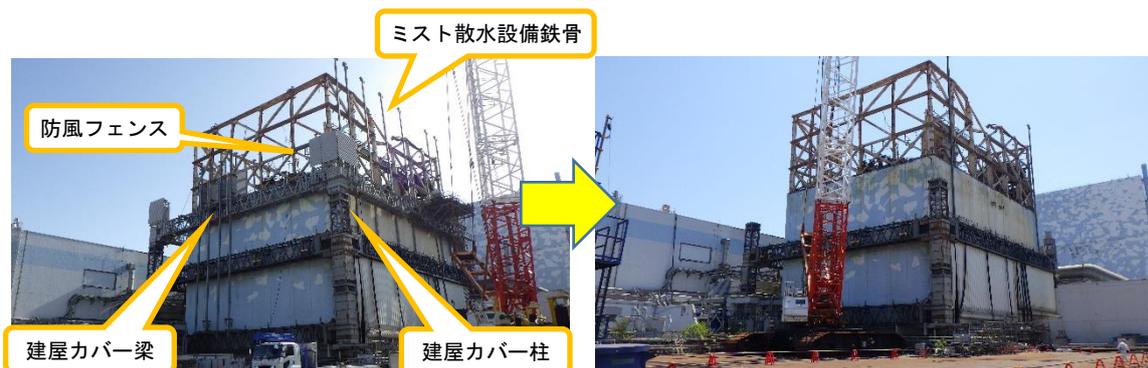
(写真1-1)

- ・ 現地確認時には、クレーンによる取り外し作業は行われておらず、建屋カバー柱解体の準備作業が行われていた。
- ・ 前回確認時に途中であった防風フェンスの取り外しが完了し、ミスト散水設備鉄骨が一部を除き取り外しされていた。建屋カバー梁や建屋カバー柱の取り外しが始まっており、上段の建屋カバー梁及び建屋カバー柱の一部が取り外しされていた。（写真1）
- ・ 小割解体ヤードには、取り外しされた建屋カバー柱等をガス溶断するためのボックスカルバートと不燃シートで養生された火気作業エリアが設置されており、現地確認時には酸素ボンベ等の搬入作業が行われていた。

1号機原子炉建屋の状況
(前回(1月15日)北西側から撮影)

1号機原子炉建屋の状況
(今回北西側から撮影)

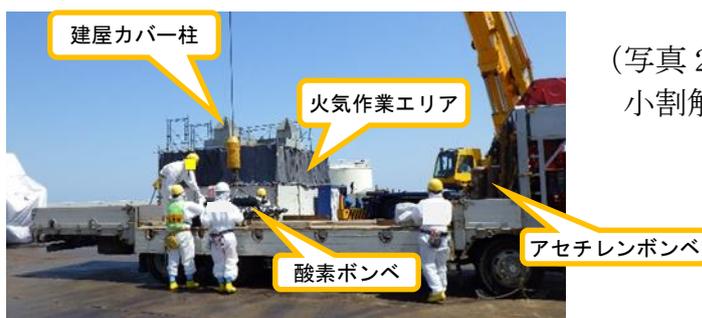
(写真2)

小割解体ヤードでの作業状況
(西北側から撮影)
