## 福島第一原子力発電所現地確認報告書

- 1 確認日  
令和3年3月5日（金）
- 2 確認箇所  
（1）Dタンクエリア  
（2）旧処理水バッファタンク
- 3 確認項目  
（1）Dタンクエリアに設置されているタンクの位置ずれの状況  
（2）旧処理水バッファタンクの状況（物揚場排水路の高警報事象関連調査）

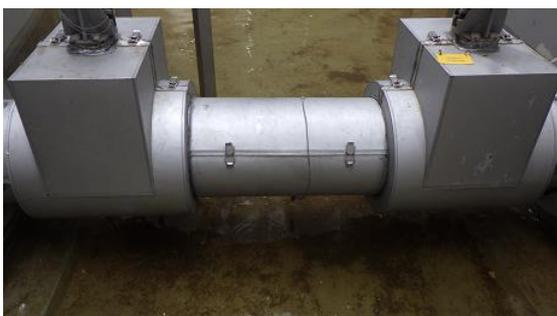
(写真2-1)  
位置ずれが比較的少ない連結管

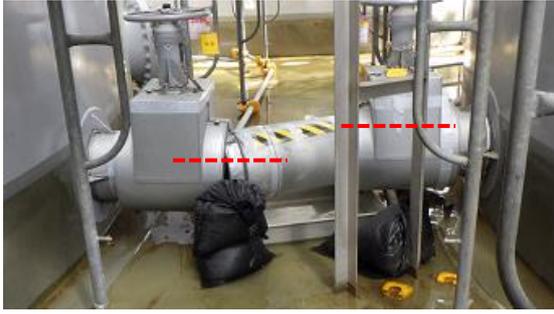
- ・当該タンクエリアには、タンク容量が1000m<sup>3</sup>の溶接型タンクが41基設置されており、RO処理水、Sr処理水及び濃縮廃液が保管されている。本日はタンクの位置ずれに伴い発生したタンクとタンクをつなぐ連結管の位置ずれ等を確認した。（写真2）
- ・偏心、伸び、縮みが最も大きい連結管をそれぞれ確認したが、いずれの連結管からも水漏れは確認されなかった。
- ・東京電力によると、変位量がメーカ推奨量を超過する連結管を8箇所確認したとのこと。
- ・なお、メーカ推奨変位量は安定的に機能を発揮できる範囲の目安であり、その変位量を超えても直ちに破断・破損は生じるものではないとのこと。
- ・また、位置ずれが確認された連結管について、準備が整い次第交換を進めていくとのこと。
- ・前回Dタンクエリア内の複数箇所で雨樋が破損していることを確認したが、修理は未だ行われておらず、前回同様、近傍には注意書きと共に近日修理予定と表示されていた。（写真3）

(写真 2 - 2)  
位置ずれ (偏心) が最も大きい連結  
管

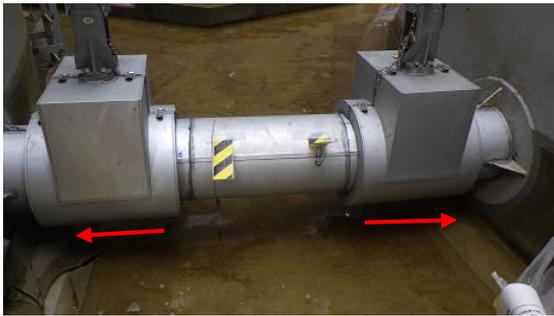
(写真 2 - 3)  
位置ずれ (伸び) が最も大きい連結  
管

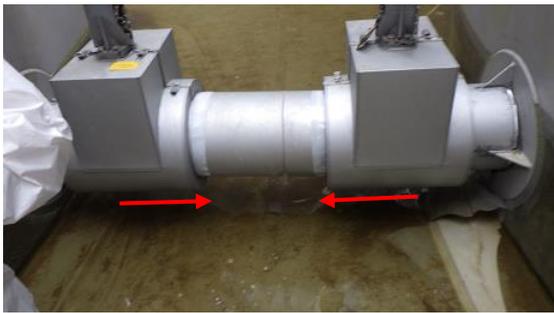
(写真 2 - 4)  
位置ずれ (縮み) が最も大きい連結  
管

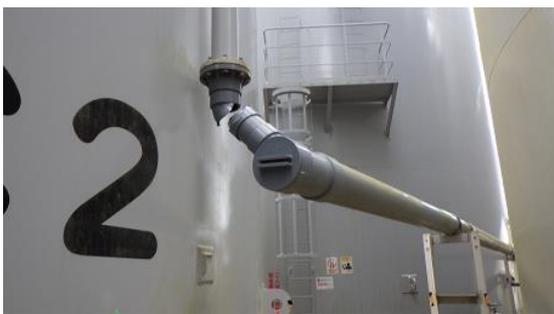
(写真 3 - 1)  
雨樋破損状況の一例

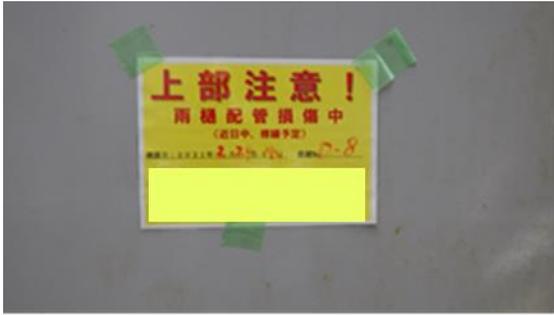
(写真3-2)  
雨樋破損に係る注意書き

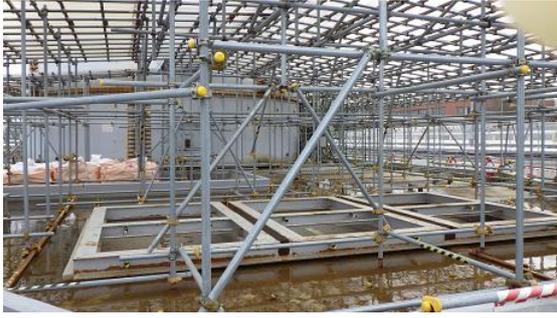
(写真5)  
旧処理水バッファタンク堰内の状況

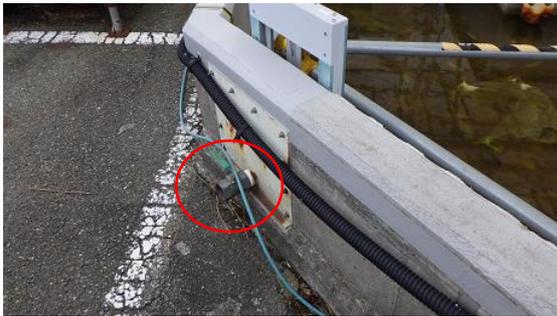
(写真6)  
堰内の水を抜くための配管の弁

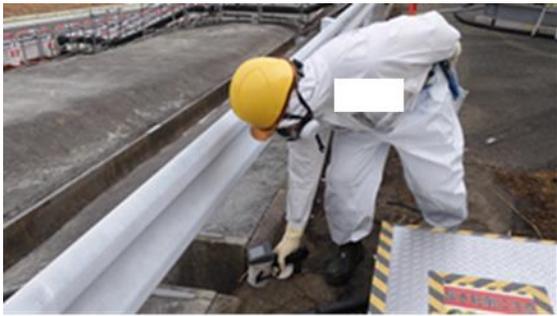
(写真7)  
堰外近くの側溝  
この先で物揚場排水路に合流している
