福島第一原子力発電所現地確認報告書

令和元年11月27日（水）

- （1）増設多核種除去設備排水サンプル1シンク下部からの漏えい事象の対応状況
- （2）1／2号機共用排気筒解体工事の状況

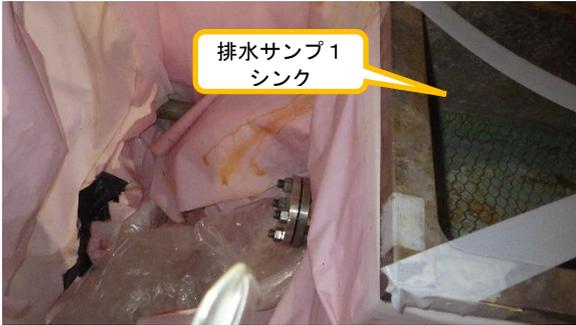
(写真1-1)
排水サンプル1 シンク 出口側の閉止
状況

- ・漏えいが発生した配管（ステンレス製フレキシブル配管）は取り外されて閉止フランジが取り付けられており、排水サンプルシンクは使用禁止の措置がとられていた。（写真1、写真2）
- ・東京電力によると、配管の腐食が原因と推定され、今後、同様の腐食が懸念される配管も含めて交換する予定とのことであった。

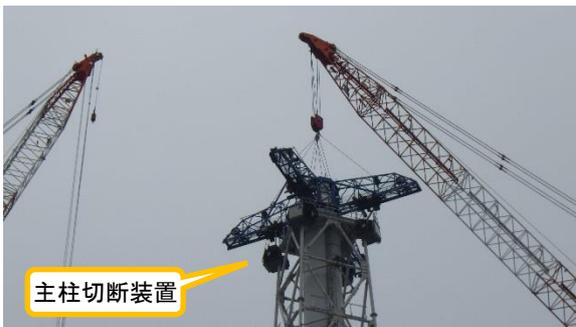
(写真3-1)

- ・現地確認時は、鉄塔解体装置が筒身頂部に設置されていたが、切断作業を行っている様子はなかった。(写真3)
- ・東京電力に確認したところ、本日(11月27日)5時15分までに鉄塔支柱4本の切断が完了し、筒身内周の切断(残り50%(8方向中4方向))作業を開始したが、3方向目の切断に入ったところで、チップソーの噛み込みが発生したため、噛み込みを解消する作業を行っているとのことであった。

筒身頂部に設置された鉄塔解体装置の状況
(12時15分頃、1/2号機開閉所前から撮影)

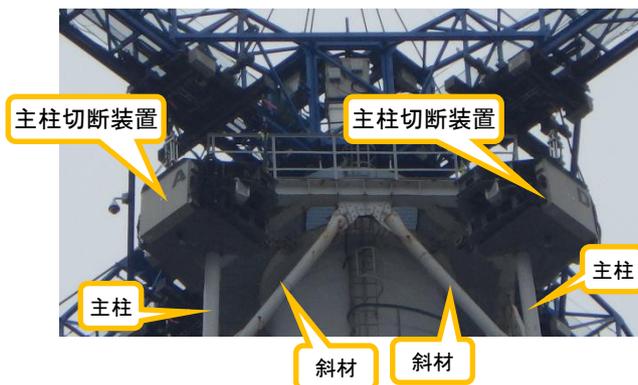
(写真3-2)

支柱切断装置の状況
(支柱切断装置は写真奥側にも2基取り付けられている。)
