福島第一原子力発電所現地確認報告書

F1タンクエリア

F1タンクエリアのフランジタンクからの漏えい状況

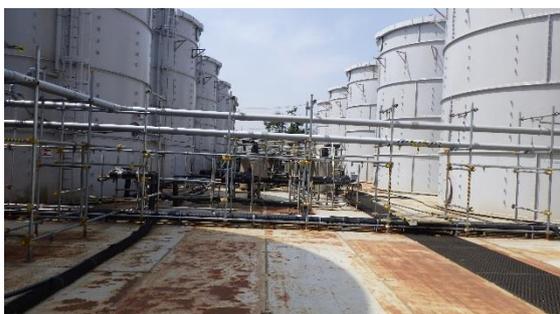
(写真1)
F1タンクエリア内の状況
(中央から南西側に向かって撮影)

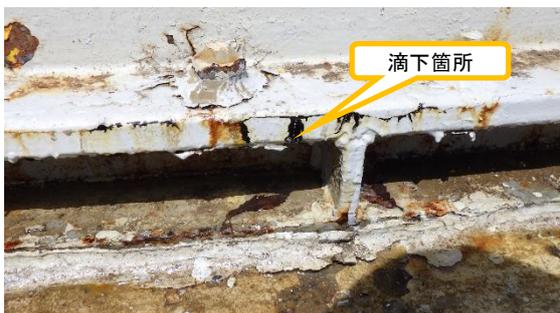
- ・ I2タンクでは、南東側の1段目の下部のフランジ接合部より数秒に1滴程度の速度で水が滴下していた。（写真2）
- ・ I3タンクでは、西側の1段目の下部のフランジ接合部より30秒に1滴程度の速度で水が滴下していた。（写真3）
- ・ J3タンクでは、南側の2段目の上部のフランジ接合部より10秒に1滴程度の速度で水が滴下していた。（写真4）
- ・ J4タンクでは、南側の2段目の上部のフランジ接合部より1、2分に1滴程度の速度で水が滴下しており、西側の3段目の上部のフランジ接合部より2、3分に1滴程度の速度で水が滴下していた。（写真5）
- ・ J6タンクでは、南側の1段目の下部に水が滲んでいると思しき箇所が確認された。（写真6）
- ・ 各タンクから漏えいした水は全て堰内に留まっており、確認した範囲で外部には流出していなかった。
- ・ 東京電力では、数名の職員で現場を確認し、その結果、漏えい箇所に受けパンを設置して漏えいの拡大を防止した上で、漏えい箇所を養生するとした。（写真7）

(写真2)
I2タンクの水の滴下を確認した箇所
の状況
(タンクの南東側)

なお、その後の東京電力からの情報にて、漏えいした水はスミア測定の結果、バックグラウンドと同等程度であったこと、J3、J4、I2及びI3タンクについては、受けパン及び養生の設置が完了し、J6タンクについては、滲みを拭き取りの上、経過観察を行うとのことである。

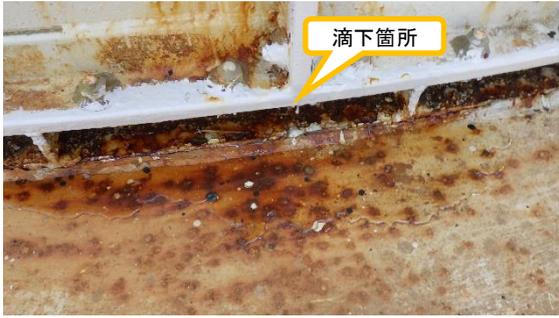
(写真3)
I 3タンクの水の滴下を確認した箇所
の状況
(タンクの西側)

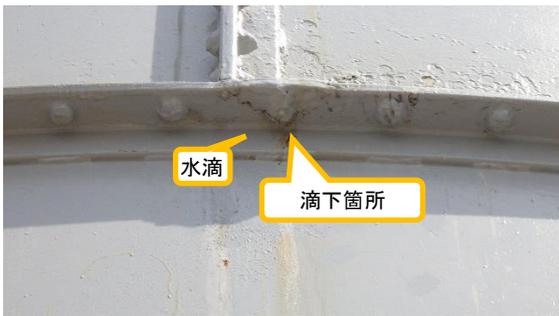
(写真4-1)
J 3タンクの水の滴下を確認した箇所
の状況
(タンクの南側)

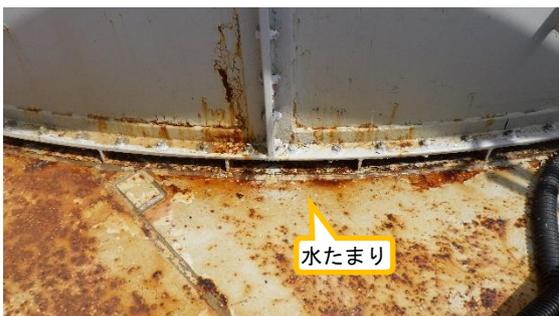
(写真4-2)
J 3タンクの水の滴下を確認した箇所
の下部の状況

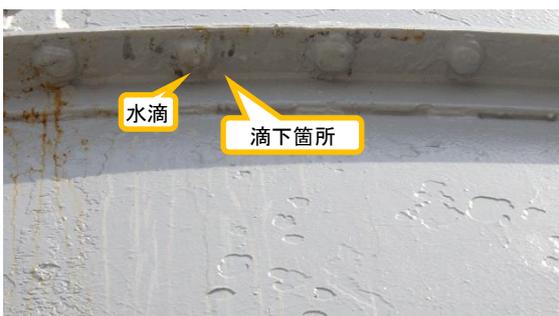
(写真5-1)
J 4タンクの水の滴下を確認した箇所①
の状況
(タンクの南側)

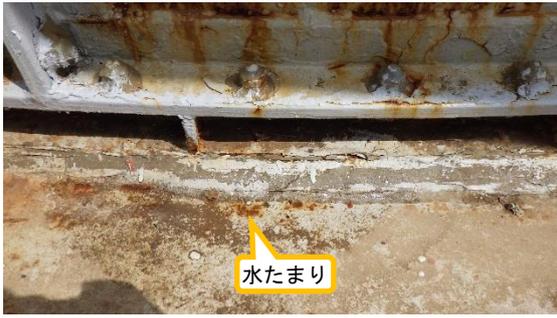
(写真5-2)

J 4タンクの水の滴下を確認した箇所①の下部の状況

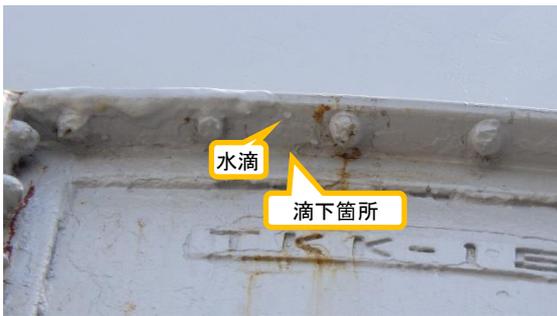
(写真5-3)

J 4タンクの水の滴下を確認した箇所②の状況
(タンクの西側)

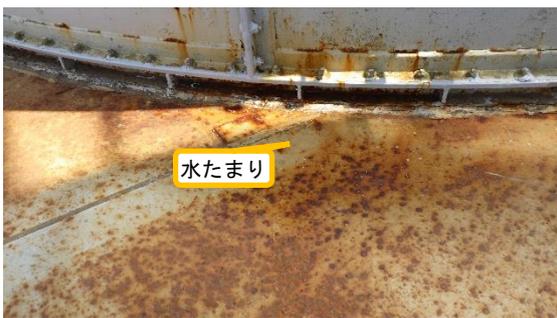
(写真5-4)

J 4タンクの水の滴下を確認した箇所②の下部の状況

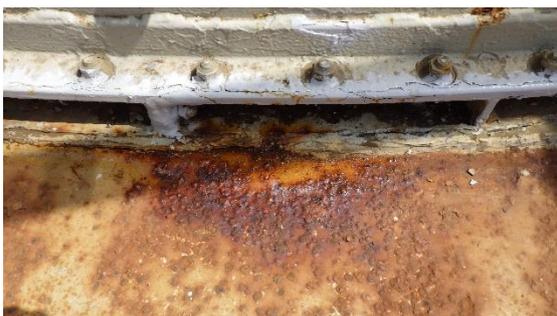
(写真6)

J 6タンク周囲の水が滲んでいる箇所の状況
(タンクの南側)

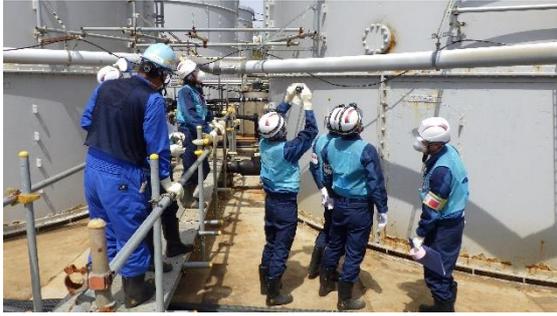
(写真7)
東京電力職員による現場確認の状況
