福島第一原子力発電所現地確認報告書

令和4年4月27日（水）

- ・ 1 / 2号機超高压開閉所前（1～4号機原子炉建屋俯瞰エリア）
- ・ 瓦礫類一時保管エリアAA
- ・ H4北タンクエリア

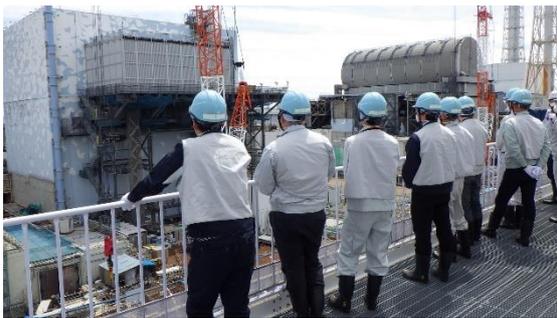
(写真1)
1～4号機確認の状況

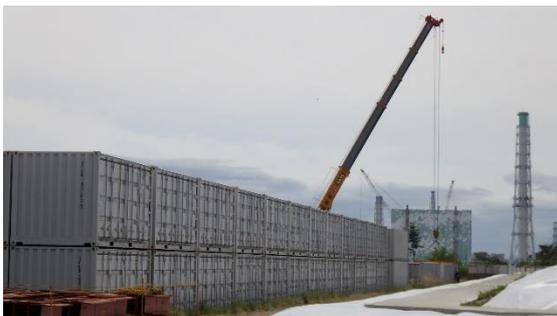
(写真2-1)
瓦礫類一時保管エリアAAの状況
※写っている2段積みコンテナは積み替え途中の状況とのこと。

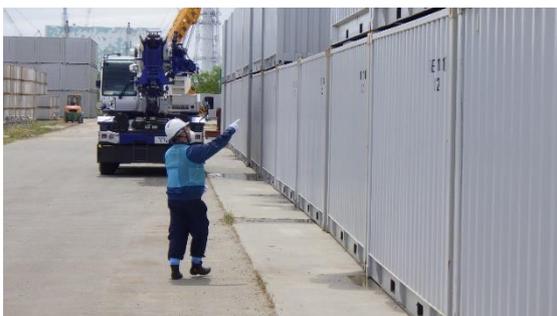
(写真2-2)
瓦礫類一時保管エリアAAでのコンテナパトロールのデモの状況

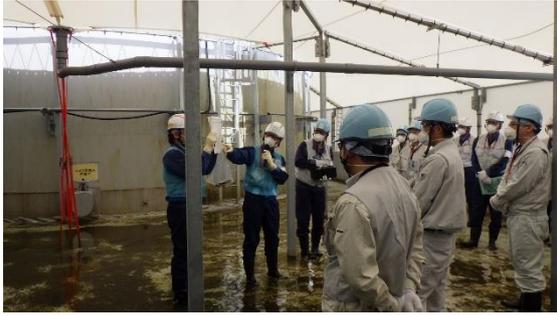
(写真3-1)
H4北タンクエリアでの確認の状況

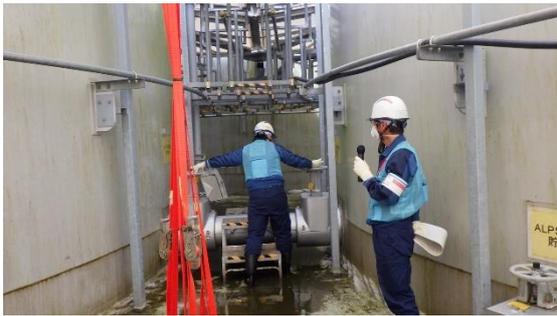
(写真3-2)
タンクパトロールのデモの状況
