## 福島第一原子力発電所現地確認報告書

- 1 確認日  
令和4年5月20日（金）
- 2 確認箇所  
5・6号機敷地護岸ヤード
- 3 確認項目  
多核種除去設備等処理水希釈放出設備設置に伴う環境整備工事の状況
- 4 確認結果の概要

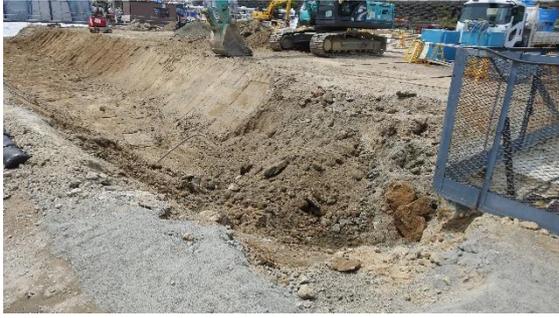
(写真1-1)  
上流水槽設置予定地の状況  
(北東側から撮影)

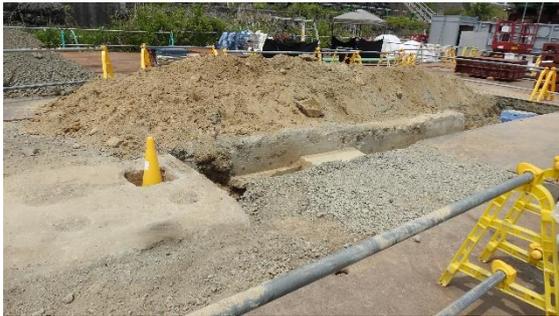
(写真1-2)  
試掘の状況  
(南東側から撮影)

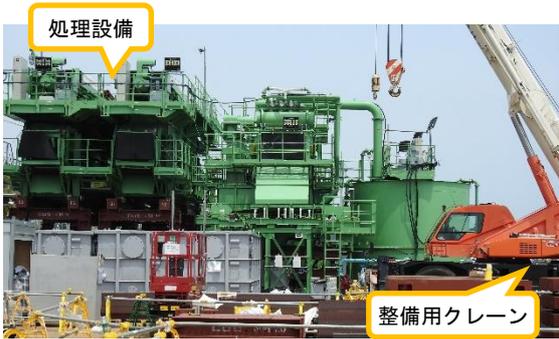
(写真1-3)  
泥水処理設備の整備状況①  
1次・2次処理を行う設備  
(南側から撮影)

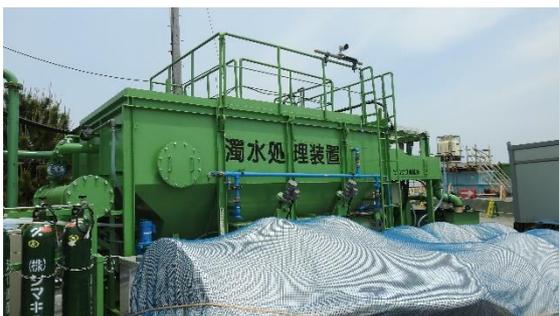
(写真1-4)  
泥水処理設備の整備状況②  
3次処理を行う設備  
(南西側から撮影)

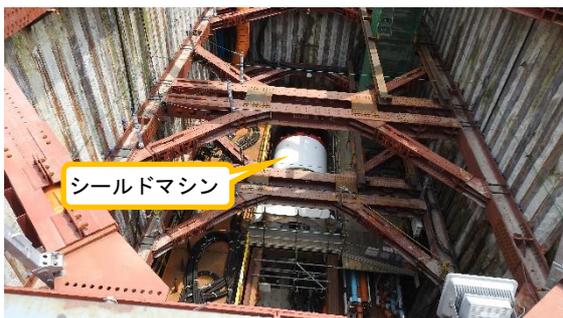
(写真2)  
放水立坑（下流水槽）内に保管されているシールドマシンの状況  
(西側から撮影)

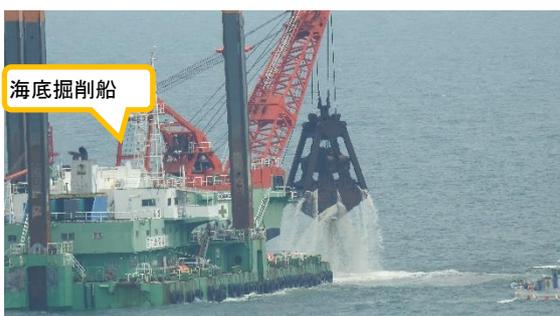
(写真3-1)  
海底面を掘削する海底掘削船の状況

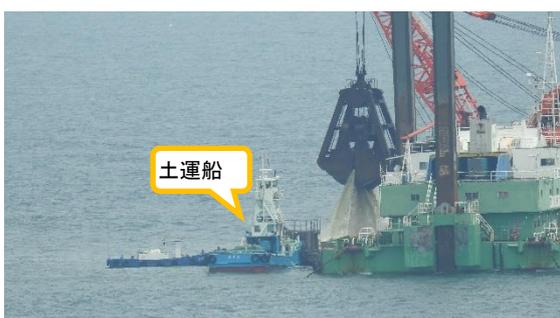
(写真3-2)  
掘削した土砂の運搬作業の状況
