## 福島第一原子力発電所現地確認報告書

令和4年3月17日（木）

令和4年3月16日に発生した地震後の緊急時対策本部での情報収集及び対応状況の確認

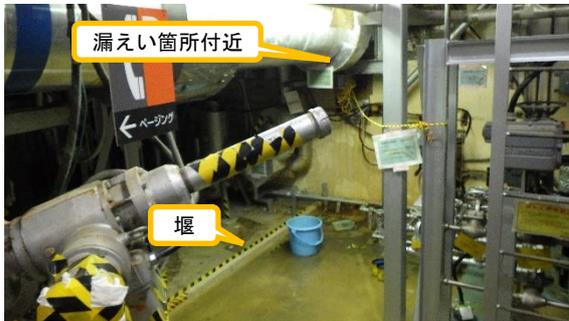
- ・地震発生後、1号機原子炉格納容器の圧力低下が見られるとのことから、緊急時対策室で情報収集を行った。また、格納容器圧力などプラント関連パラメータの確認を行ったところ、格納容器圧力は低い状態で推移しているものの、他のプラント関連パラメータ及び構内ダストモニタ等に異常な値は確認されなかった。
- ・5号機原子炉建屋で放射性液体漏えい警報が発生したことから状況を確認した。現場確認時、水の漏えいは継続していたが堰内に留まっていた。作業を行っていた東京電力社員によれば、水の回収準備は整ったが、分析結果次第で回収先が異なることから、結果待ちをしているとのことであった。（写真1）
- ・使用済保護衣等一時保管エリア a において、保管していたコンテナが転倒したことから状況を確認した。現場確認時、作業は行われていなかったが、4段積みで保管されているコンテナの一部で上3段のコンテナが転倒したものが確認された。転倒したコンテナの周囲には内容物が飛散していたが、その後、再度現場を確認したところ、コンテナ及び内容物は回収されていた。（写真2）
- ・5・6号機の滞留水を貯留しているFタンクエリアで水の漏えいが発生したことから状況を確認した。現場確認時、東京電力社員及び作業員が滴下した水を回収するための応急措置として、タンク側面にシート等を取り付ける作業を行っていた。また、応急措置は複数のタンクで行われていた。（写真3）

(写真1-1)  
5号機原子炉建屋における水の漏えい状況

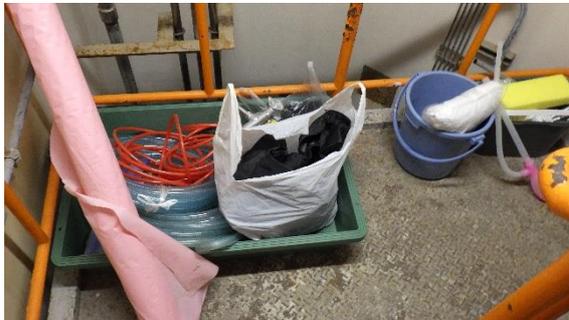
(写真1-2)  
回収用機材の準備状況  
(ポンプ及びホース等が準備されていた。)

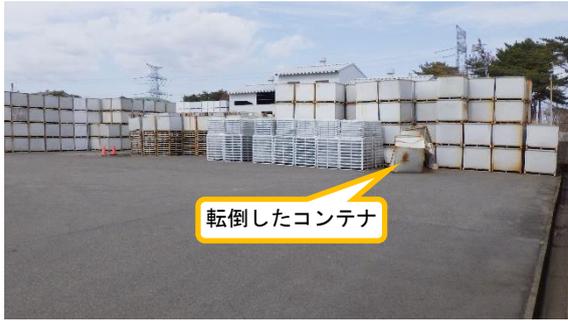
(写真 2 - 1)  
使用済保護衣等一時保管エリア a の  
状況

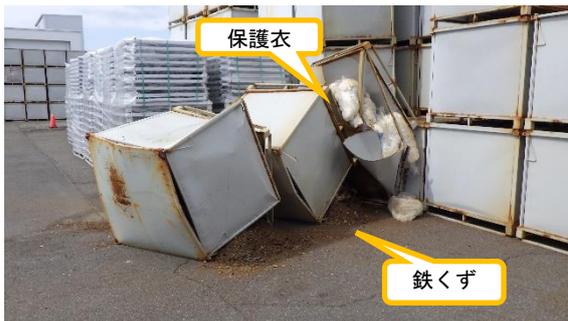
(写真 2 - 2)  
転倒したコンテナの状況  
(内容物が飛散)

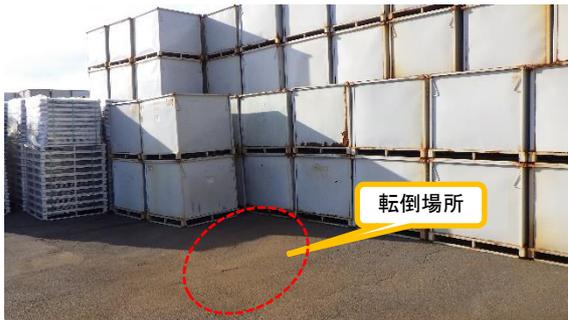
(写真 2 - 3)  
コンテナ等回収後の状況

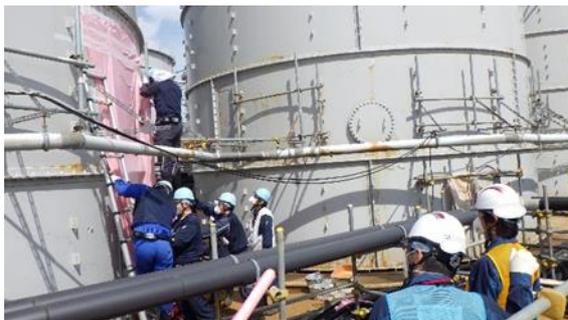
(写真 3 - 1)  
F タンクエリアの応急措置の状況

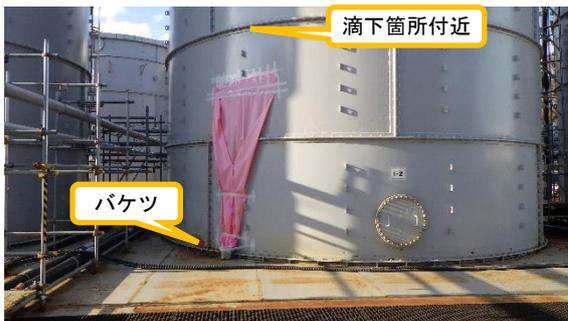
(写真 3 - 2)  
シート等取り付け後状況

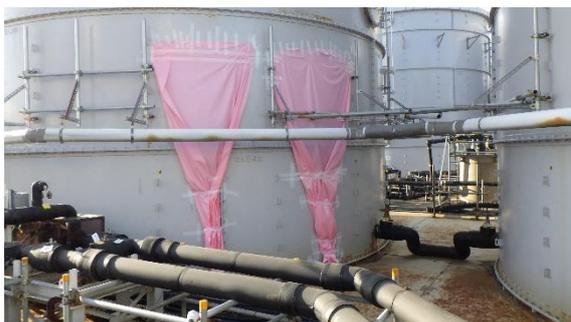
(写真 3 - 3)

応急措置は複数箇所を実施
