## 福島第一原子力発電所現地確認報告書

令和4年3月31日（木）

5・6号機敷地護岸ヤード、5号機南側斜路

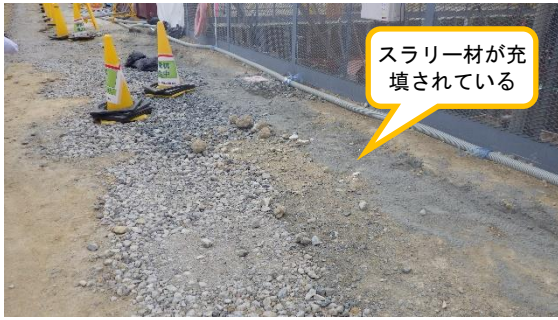
- ・5・6号機敷地護岸ヤードで発生した地表面が地割れした箇所は隙間にスラリー材が充填されており、補修されていた。（写真1）
- ・5号機南側斜路で発生した地表面の沈下した箇所は隙間に土砂やスラリー材が詰められており、補修が進められていた。（写真2）
- ・東京電力では、昨年2月の地震と同様に設備等の点検を行うとしており、今後、スケジュールをたて、対象設備等の選定や優先順位付けを行い、順次対応していくとしている。

(写真1-1)  
5・6号機敷地護岸ヤード  
地割れ発生箇所①  
(北東側から撮影)

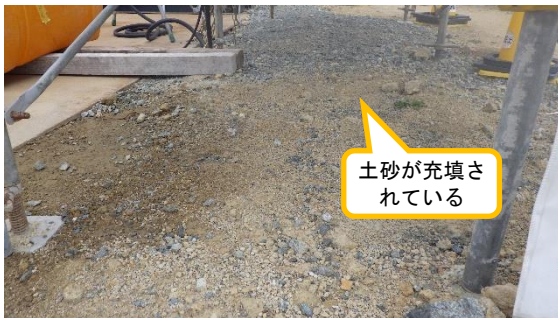
(写真1-2)  
5・6号機敷地護岸ヤード  
地割れ発生箇所②  
(南東側から撮影)

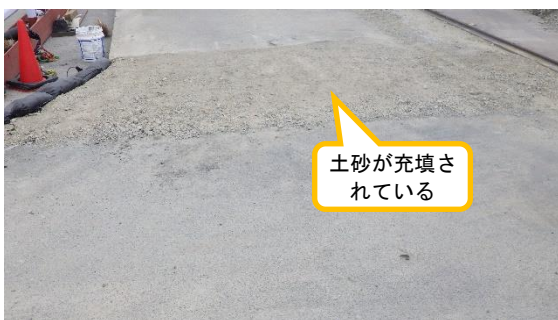
(写真2-1)  
5号機南側斜路  
地割れ発生箇所①  
(東側から撮影)

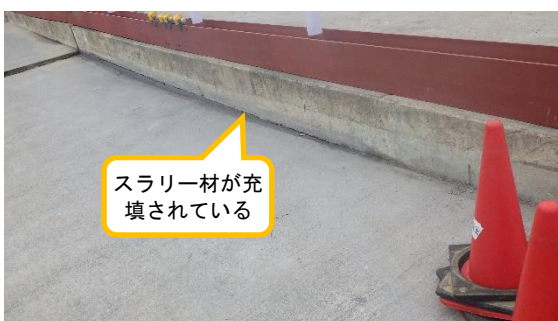
(写真2-2)  
5号機南側斜路  
地割れ発生箇所②  
(南東側から撮影)

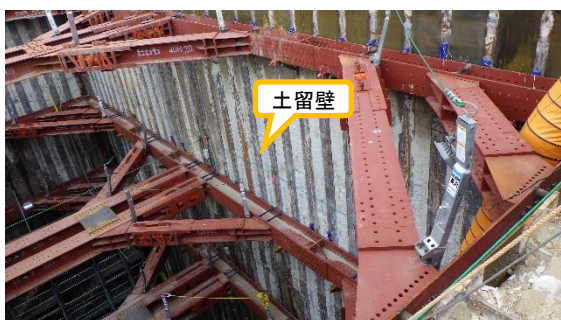
(写真3)  
放水立坑工事の状況

- ・放水立坑（下流水槽）の掘削が進められており、立坑の周囲は鋼材による土留壁が設置されていた。（写真3）
- ・立坑の東側の地表面には先日の地震で発生した地割れが修復された形跡が確認されたが、立坑内部には確認した範囲で影響は見られなかった。（写真1、4）
- ・東京電力では、今後、地割れ箇所の復旧作業を行い、準備が整い次第、放流立坑（上流水槽）の土留・掘削等を実施していくとしている。
