福島第一原子力発電所現地確認報告書

令和4年6月2日（木）

Eタンクエリア

Eタンクエリアのフランジ型タンクの残水移送作業の状況

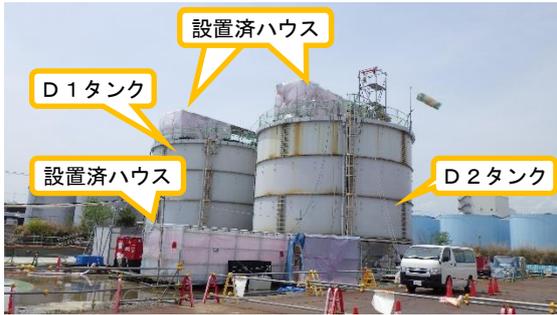
(写真1-1)
D1、D2タンクエリア概観
(北東側から令和4年5月12日撮影)

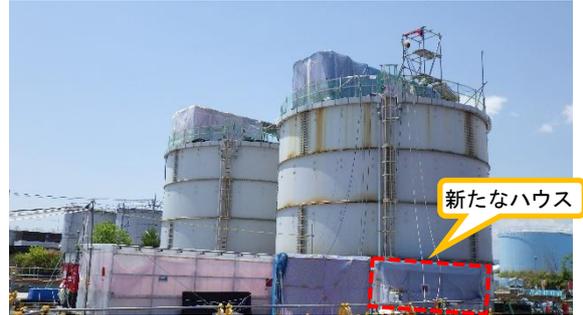
- ・現地確認の結果、前回確認時（令和4年5月12日）との主な変更点は、D2タンク下部側面に新たなハウスが設置されていたことと、前回確認したD2タンクの上部の骨組み部分は、フィルターを設置するためのハウスとなっていた。（写真1、2）
- ・東京電力では、D1・D2タンクの解体にあたり、残水の移送、底部のスラッジ回収（D1のみ）、内部の洗浄を行うとしている。

(写真1-2)
D1、D2タンクエリア概観
(北東側から令和4年6月2日撮影)

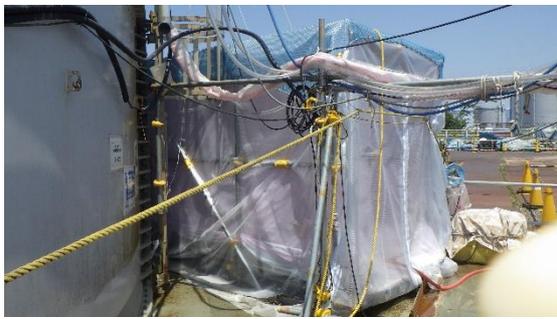
(写真1-3)
D2タンク下部側面に新たに設置されたハウスの近影
(令和4年6月2日撮影)

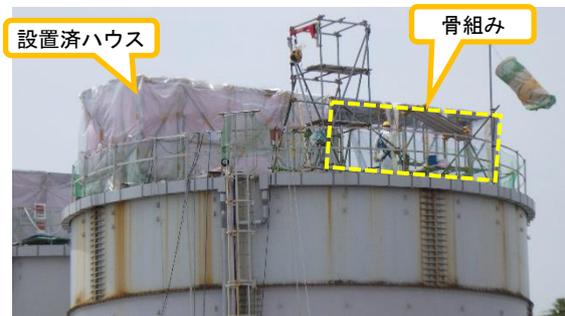
(写真2-1)
D2タンク上部の状況 (北側から令和4年5月12日撮影)

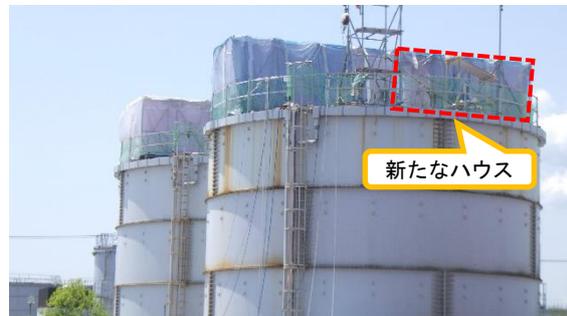
(写真2-2)
D2タンク上部の状況 (北側から令和4年6月2日撮影)
