福島第一原子力発電所現地確認報告書

多核種除去設備等処理水希釈放出設備設置に伴う環境整備工事の状況

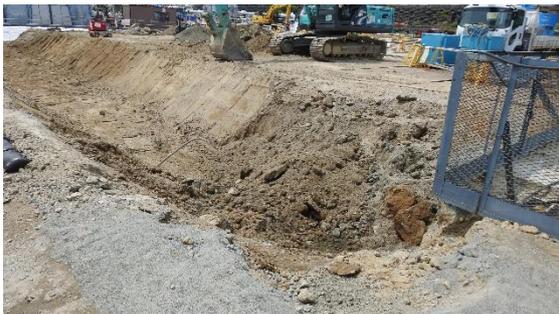
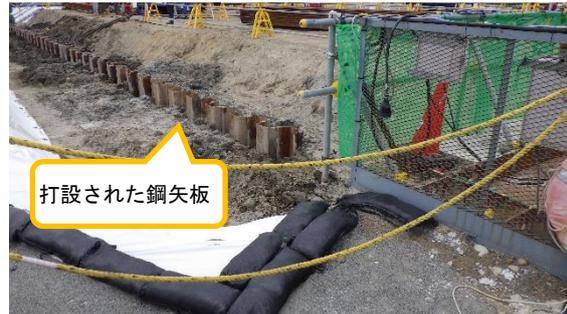
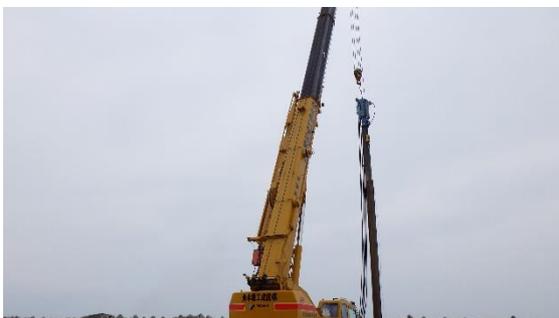
- ・放水立坑（上流水槽）設置箇所の工事が進めてられており、複数の鋼矢板を地面に打ち込んでいた。（写真1）
- ・放水立坑（上流水槽）西側の配管設置予定箇所では、引き続き試掘の作業が行われており、試掘の範囲が拡大されていた。（写真2）
- ・海底トンネルの掘削時に発生する泥水を処理する設備は、前回確認時、整備中であったが、今回確認時は稼働しており、放水立坑（下流水槽）で発生する湧水を処理していた。（写真3）
- ・海底面掘削作業で生じた土砂を保管するためのヤードが第四土捨て場に設置されており、ヤードでは、作業員が重機を使用し、運び込まれた土砂を整地していた。（写真4）
- ・ヤードには土砂に含まれる海水が地面に浸透しないようにするため、遮水シートの上に透水性のあるシートが敷かれており、土砂から染み出た海水は遮水シート上を伝って、近傍の排水路へと流れていた。（写真5）

(写真1-1)
上流水槽設置予定地の状況
(令和4年5月20日撮影)
(北東側から撮影)

(写真1-2)
同左
(令和4年6月17日撮影)
(北東側から撮影)

(写真1-3)
打設する鋼矢板をクレーンで吊り上げて
いる状況

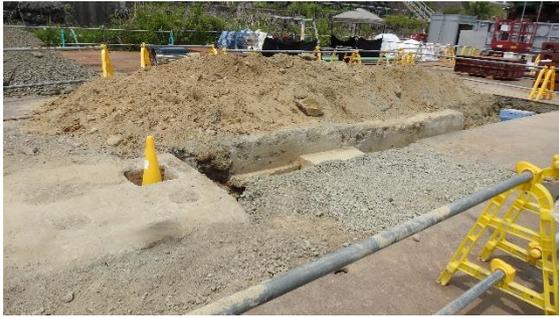
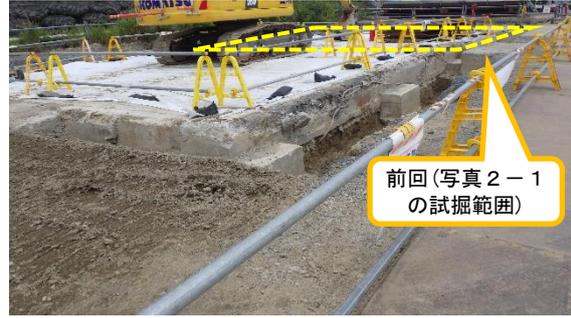
(写真 2 - 1)
掘削作業の状況
(令和 4 年 5 月 20 日 撮影)
(南東側から撮影)

(写真 2 - 2)
同左
(令和 4 年 6 月 17 日 撮影)
(南東側から撮影)

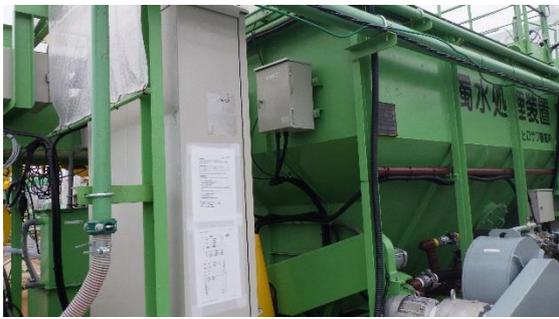
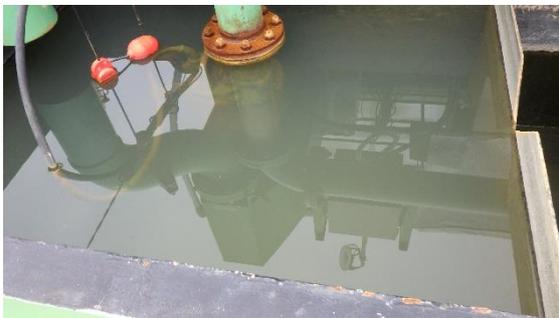
(写真 3 - 1)
稼働中の泥水処理設備の状況
※画像は 3 次処理を行う設備
(北東側から撮影)

(写真 3 - 2)
上記設備の排水槽内の状況

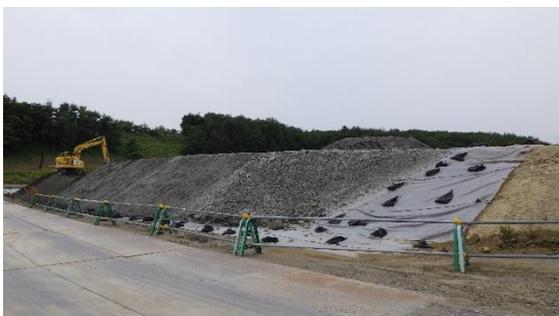
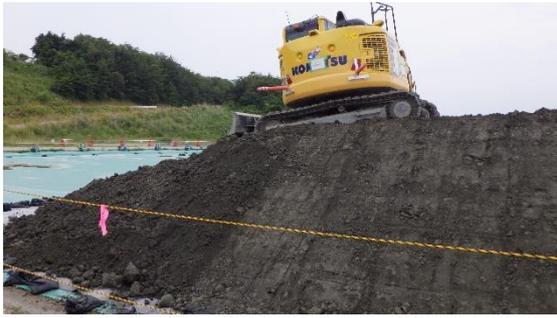
(写真 4 - 1)
土砂を保管するヤードの状況

(写真4-2)
整地に使用する重機の例

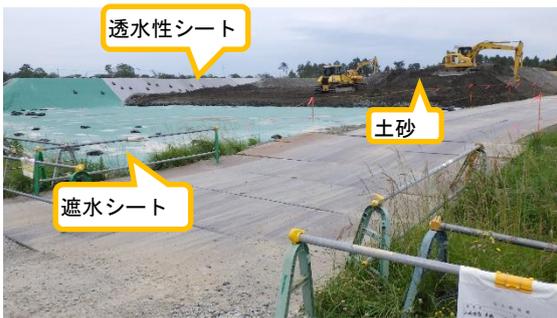
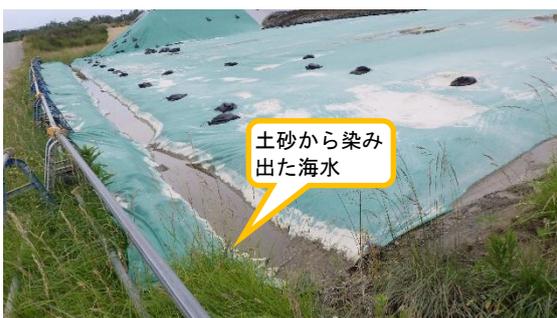
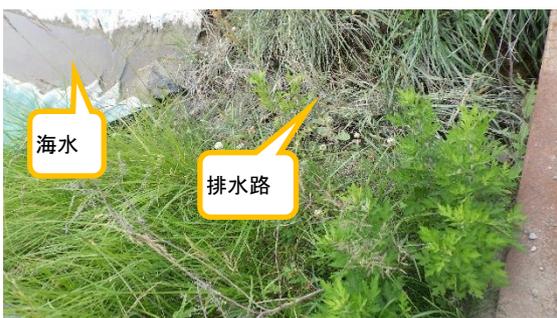
(写真5-1)
海底から掘削した土砂の保管状況

(写真5-2)
ヤードに敷設されたシート上の状況

(写真5-3)
排水路付近の状況
