## 福島第一原子力発電所現地確認報告書

- 1 確認日  
令和4年6月21日（火）
- 2 確認箇所  
仮設集積場所④、仮設集積場所⑮
- 3 確認項目  
仮設集積場所における廃棄物の管理状況

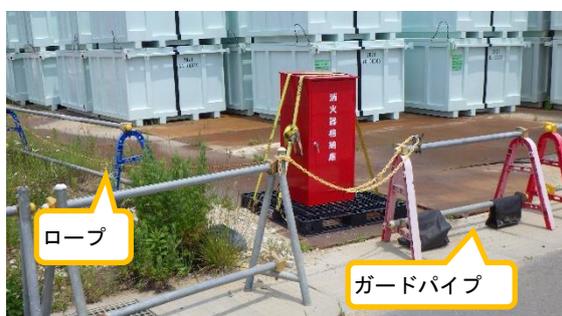
- ・単管のガードパイプや樹脂製のロープ等で区画されており、入り口付近には関係者以外の立入りを禁止する標記や空間放射線量の測定結果等が掲示されていた。（写真1）
- ・敷地内には鉄板を敷いた上に6 m<sup>3</sup>コンテナが2～3段積みで、1 m<sup>3</sup>コンテナが4段積みで保管されていた。（写真2）
- ・保管されているコンテナの一部に錆が生じているものが散見されたが、目視で確認した範囲で積まれたコンテナのずれや破損、内容物の流出等の異常はみられなかった。（写真3）

(写真1-1)  
仮設集積場所④の外観

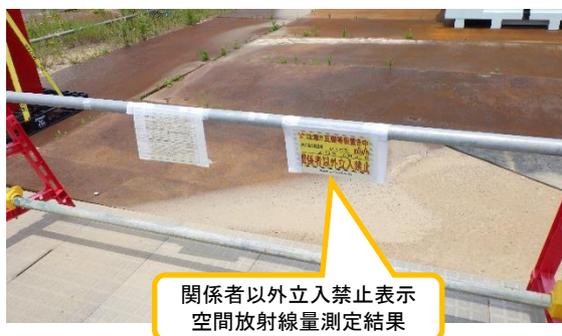
(写真1-2)  
仮設集積場所④の入り口付近の状況

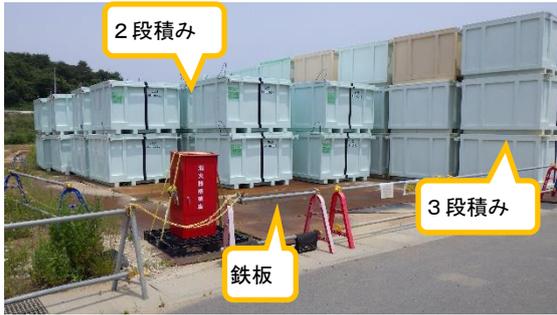
(写真 2 - 1)  
仮設集積場所④の 6 m<sup>3</sup>コンテナの保管状況

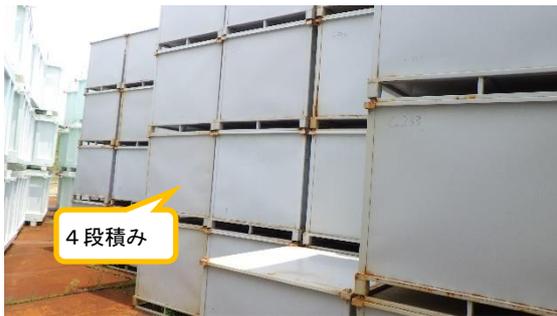
(写真 2 - 2)  
仮設集積場所④の 1 m<sup>3</sup>コンテナの保管状況

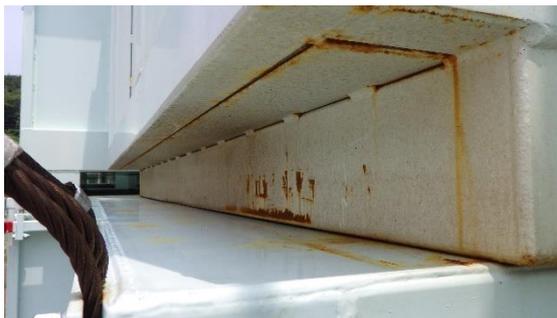
(写真 3)  
仮設集積場所④の錆が生じたコンテナの例

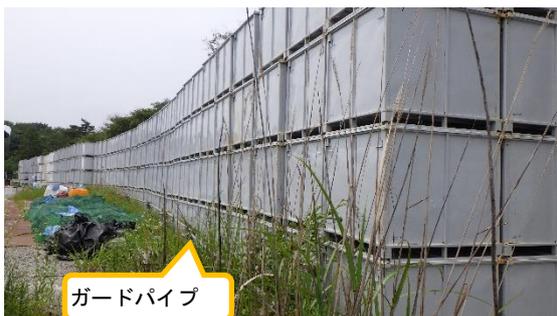
- ・単管のガードパイプ等で区画されており、入り口付近には関係者以外の立入りを禁止する標記や空間放射線量の測定結果等が掲示されていた。（写真4）
- ・敷地内では直置き又は鉄板を敷いた上に1 m<sup>3</sup>コンテナが4段積みで保管されていた。また、敷地の入り口付近では、場内の現場で生じた廃棄物を受入れするための1 m<sup>3</sup>コンテナの組み立て作業が行われていた。（写真5）

(写真 4 - 1)  
仮設集積場所⑤の外観
