## 福島第一原子力発電所現地確認報告書

令和4年6月29日（水）

F1タンクエリア

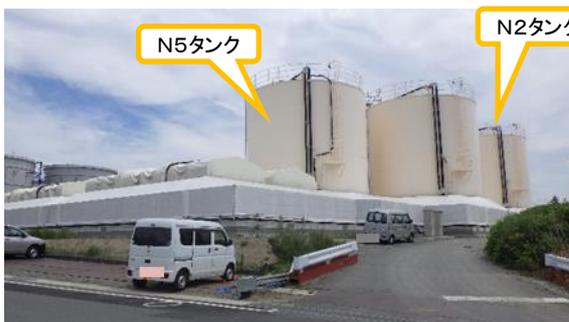
(写真1)

F1タンクエリア概観①  
(南側から撮影)

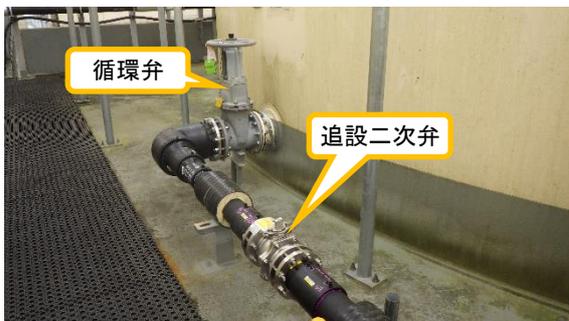
(写真2-1)

- ・N2タンクとN5タンクを連結するそれぞれの循環弁及び出口弁の下流側に二次弁が追設されており、連結する弁が二重化されていることを確

認した。なお、弁の追設が終了した段階であり、配管の保温材はまだ設置されていない。 (写真2)

N5タンク循環弁の二重化の状況

☆N2タンクとN5タンクを連結する弁を二重化する。

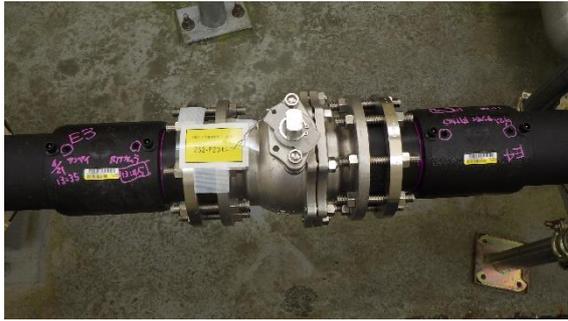
(写真 2 - 2)  
追設された二次弁の例  
(N 5 タンク循環弁の追設二次弁)

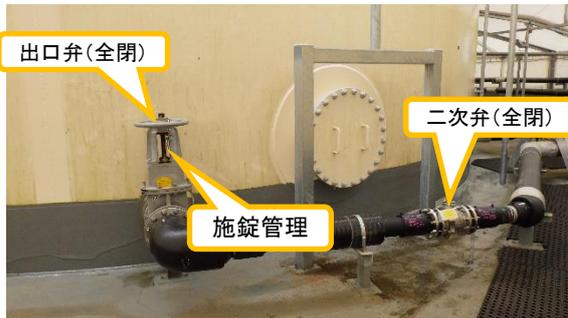
- ・ 現地確認時には、N2、N5タンクとも浄化処理された水の散水や循環は行われておらず、循環弁、出口弁及びそれぞれの二次弁は「全閉」状態で施錠管理されていた。 (写真3)

(写真 3)  
N 2 タンクの出口弁の状況

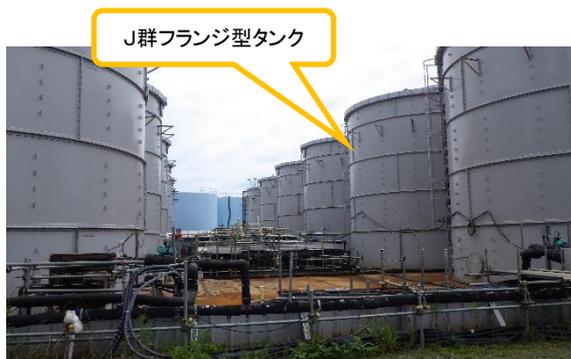
(写真4)  
F1タンクエリア概観②  
(西側から撮影)

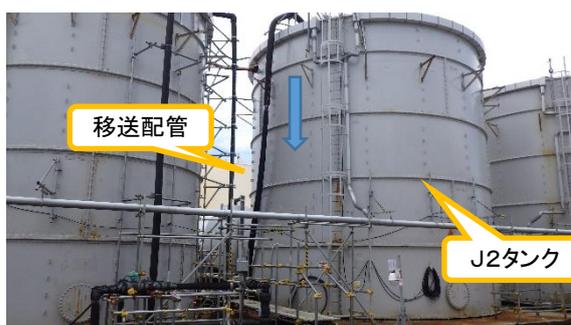
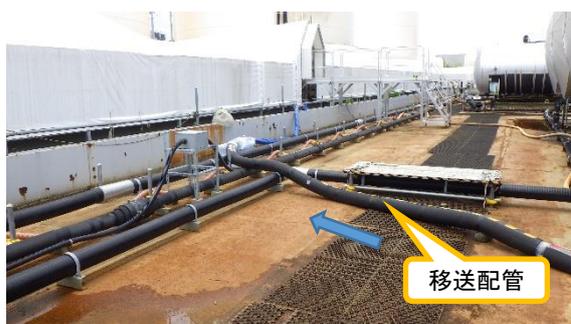
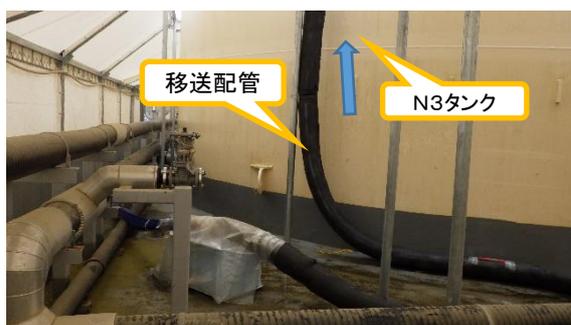
- ・ 移送元であるF 1 タンクエリアのフランジ型タンク J 群 J 2 タンクから、移送先である溶接型タンク N 3 タンクに移送する配管が敷設されていた。（写真5）
- ・ 移送配管はプラスチック製ホースで二重化された耐圧ホースであり、タンクと接触する部分や堰カバーがない箇所の移送配管は、さらに保護材が巻かれていた。（写真5）

(写真5-1)  
移送元J2タンクの移送配管の状況  
(北側から撮影)

(写真5-2)  
堰カバーのない箇所の移送配管の  
状況 (東側から撮影)

(写真5-3)  
移送先N3タンク周辺の移送配管の  
状況 (西側から撮影)

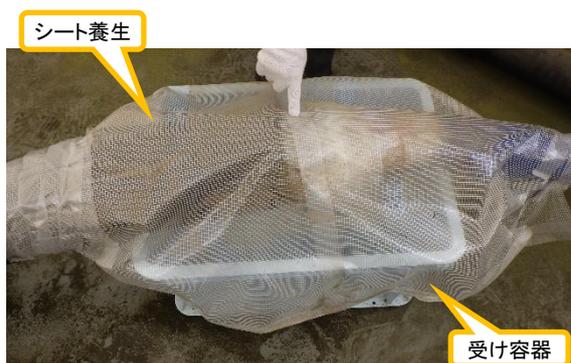
- ・移送配管の接続箇所は、漏えい拡大防止対策として、受け容器が設置されて養生されていた。（写真6）
- ・確認した範囲では、移送配管やタンクからの漏えいはなかった。
- ・東京電力では、本年10月中には、F1タンクエリアのフランジ型タンク21基に貯留されているRO濃縮水を同エリア内の6基の溶接型タンクに移送する計画である。

(写真6)  
移送配管接続部の漏えい拡大防止対策の例
