福島第一原子力発電所現地確認報告書

令和4年7月19日（火）

瓦礫類一時保管エリアN

瓦礫類一時保管エリアNの状況

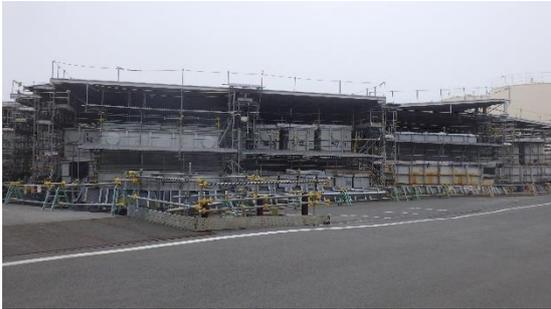
- 一時保管エリアNは単管バリケード及びロープで区画されており、西側の構内道路に面した場所に、瓦礫類の一時保管エリアである旨の表示及び立入制限や空間放射線量率の測定結果を示す表示が掲出されていた。

(写真1-1)
一時保管エリアNの概観
(北西側から撮影)

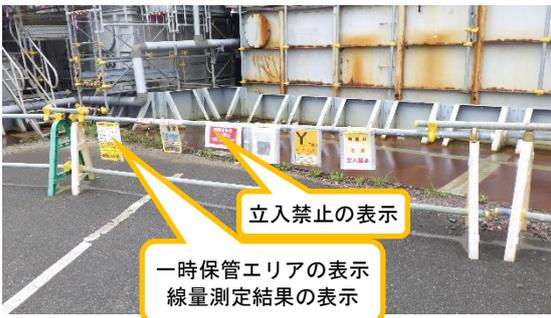
(写真1-2)
単管バリケードと表示の状況
(西側から撮影)

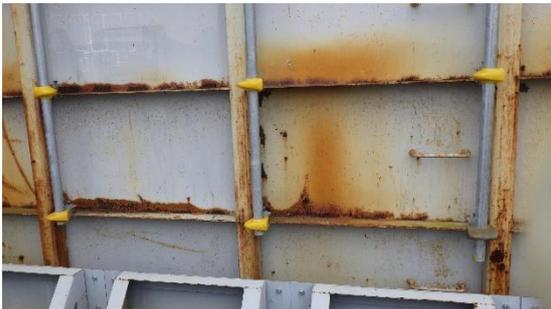
- 前回確認時と同様に、表面に錆の発生や塗装の剥離のあるノッチタンクがあったが、確認した範囲ではノッチタンクの破損や内容物の流出等は見られなかった。（写真2）
- 傾いているノッチタンクが数基確認されたが、いずれも単管パイプや鋼材で補強されるなど転倒防止措置が講じられていた。（写真3）

(写真2-1)
ノッチタンク表面の錆発生状況の例

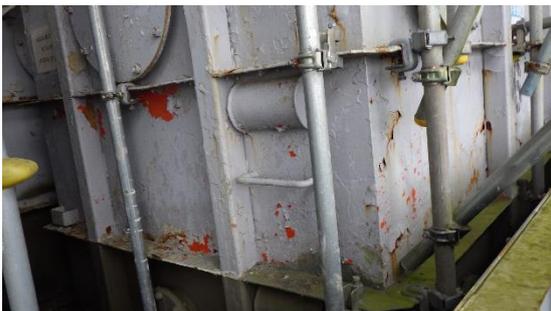
(写真2-2)
ノッチタンク表面の塗装剥離状況の例

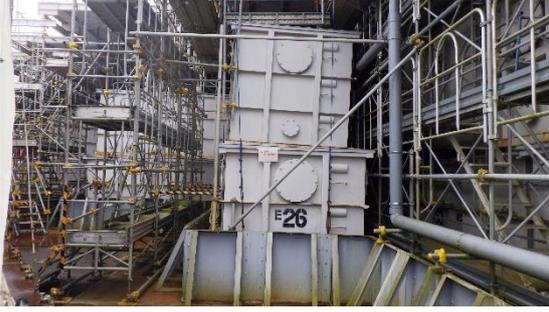
(写真3-1)
傾いたノッチタックの例

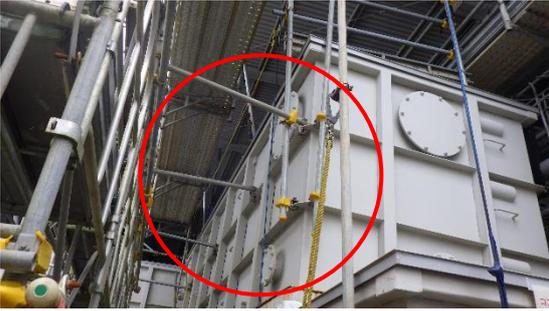
(写真3-2)
単管パイプによる補強例

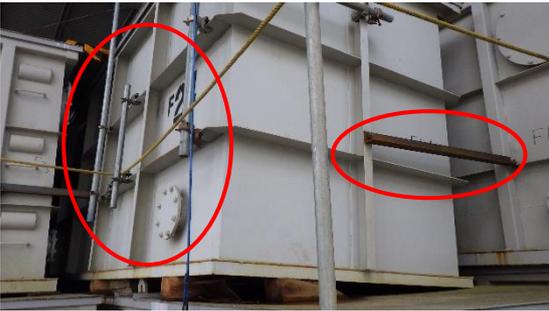
(写真3-3)
単管パイプ及び鋼材による補強例
