福島第一原子力発電所現地確認報告書

- 1 確認日
令和4年7月11日（月）
- 2 確認箇所
モニタリングポスト(No. 1～4)
- 3 確認項目
敷地境界モニタリングポストの周囲の状況

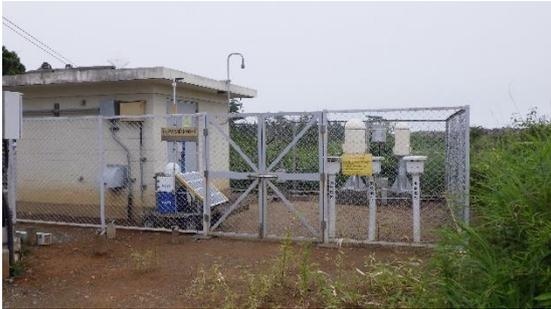
- ・モニタリングポストNo. 1及びNo. 2は周辺監視区域の内側に、No. 3及びNo. 4は周辺監視区域の外側に設置されており、確認した範囲で周囲の状況に異常等は確認されなかった。（写真1）
- ・モニタリングポストNo. 2、No. 3及びNo. 4の西側の県道には、中間貯蔵施設関係の大型車両の通行が見られたが、道路面に泥等の付着は見られなかった。（写真2）

(写真1-1)
モニタリングポストNo. 1
(西側から撮影)

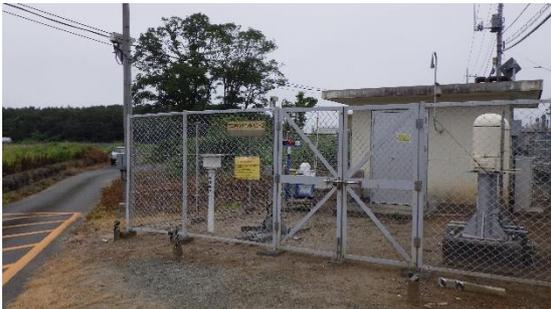
(写真1-2)
モニタリングポストNo. 2
(北側から撮影)

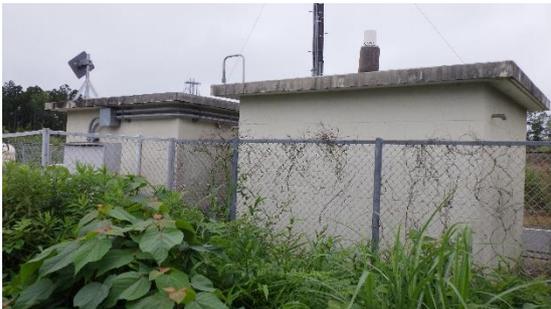
(写真1-3)
モニタリングポストNo. 3
(北東側から撮影)

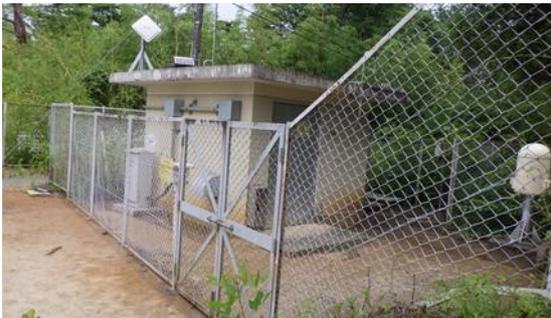
(写真1-4)
モニタリングポストNo. 4
(南西側から撮影)

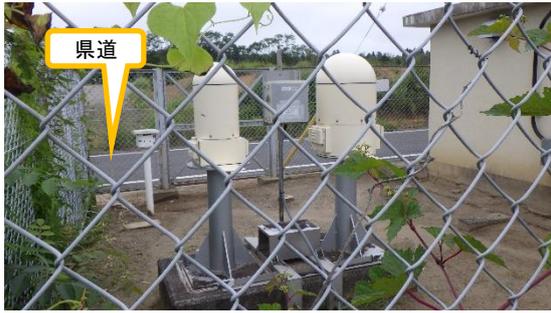
(写真2)
モニタリングポストNo.3の状況
(南東側から撮影)
