## 福島第一原子力発電所現地確認報告書

令和4年7月28日（木）

2号機主変圧器等解体作業の進捗状況

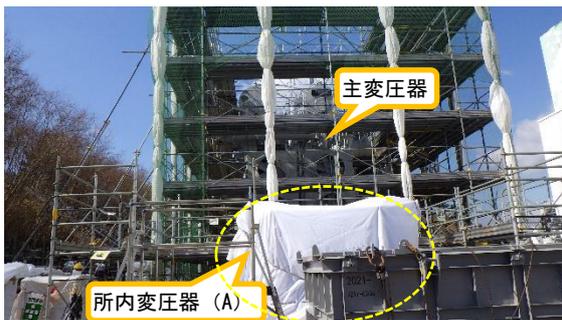
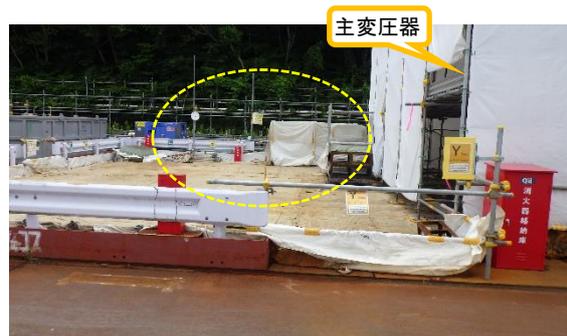
- ・2号機所内変圧器（A）の解体は完了しており、解体品はヤードから撤去されていた。（写真1）
- ・2号機主変圧器は天板をクレーンで吊り上げるため、機械を用いて干渉部を切除していた。（写真2）
- ・2号機主変圧器の周りはシートで覆われてハウスが形成されており、ハウス内の空気は局所排風機により排気されていた。ハウス周りには解体に伴う火災に備え、複数の消火器が設置されていた。（写真3）
- ・作業中のハウス内のダストの濃度がダストモニタにより監視されており、確認した範囲で、ダスト濃度の上昇は見られなかった。（写真4）
- ・ヤードの近傍に解体品を入れるコンテナが4基、碍子やコイル等油を含む機器等を入れるコンテナが1基仮置きされており、解体品を入れるコンテナ2基と油を含む機器を入れるコンテナ1基は既に使用されていた。（写真5）
- ・東京電力では、2023年内に2号機主変圧器の解体を完了させるとしている。

(写真1-1)  
2号機所内変圧器 (A) の状況  
(令和4年2月28日東側から撮影)

(写真1-2)  
同左  
(令和4年7月28日北側から撮影)

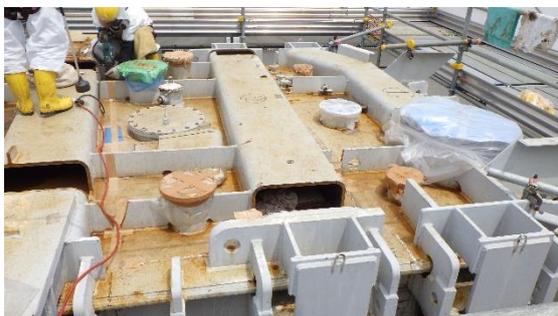
(写真2)  
主変圧器上部の干渉部切除作業の状況

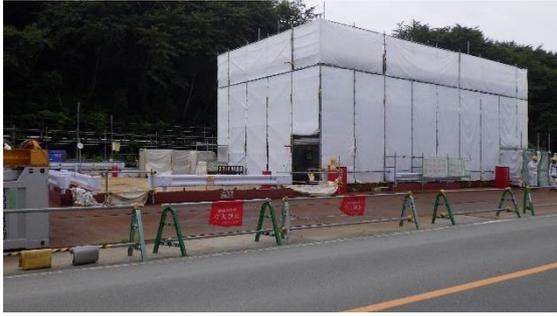
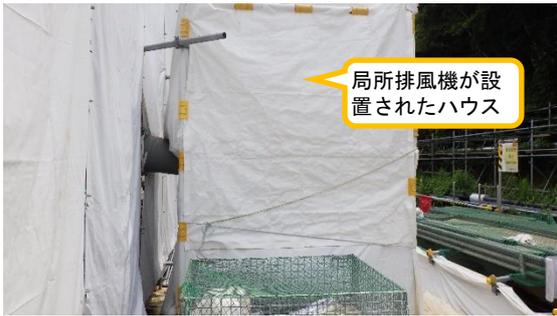
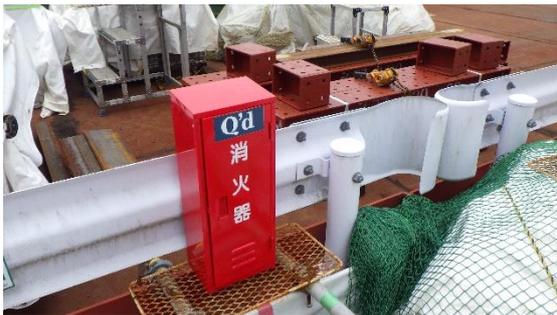
(写真3-1)  
主変圧器のハウスの状況

(写真3-2)  
稼働中の局所排風機の状況

(写真3-3)  
ヤード内に設置された消火器の例

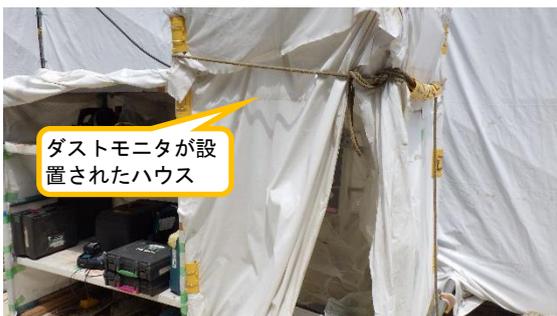
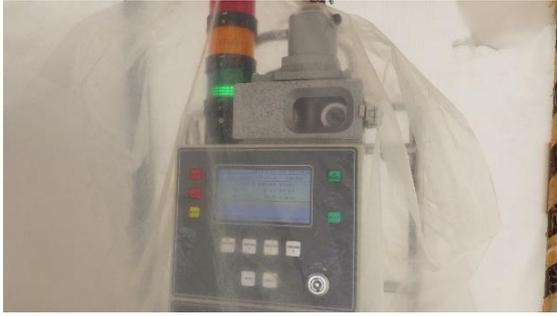
(写真4-1)  
ダストモニタが設置されたハウスの状況

(写真4-2)  
稼働中のダストモニタの状況

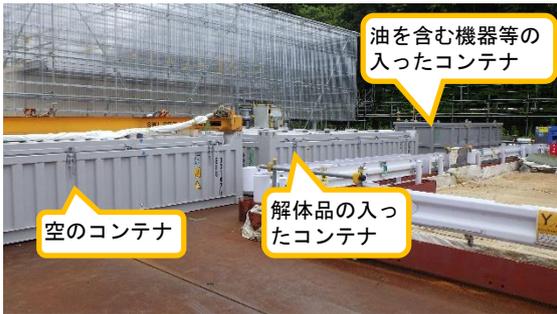
(写真5)  
ヤード近傍に仮置きされた解体品の状況

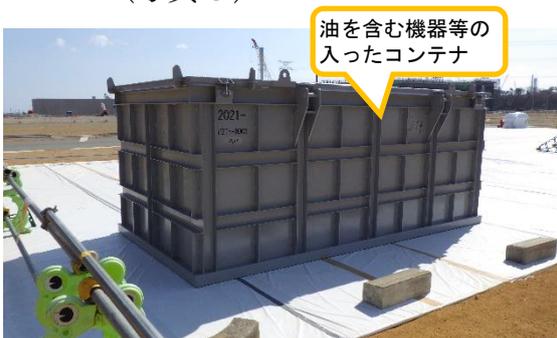
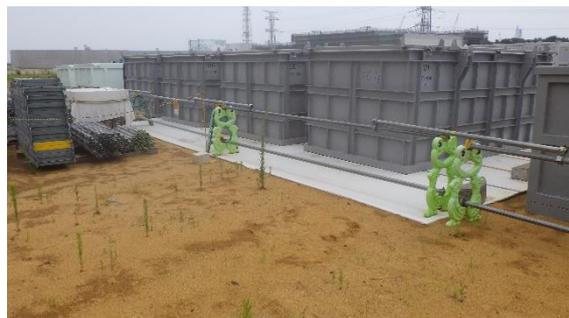
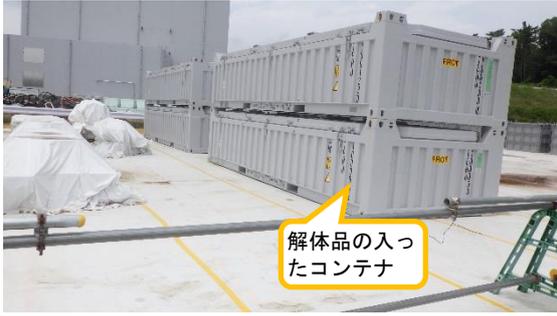
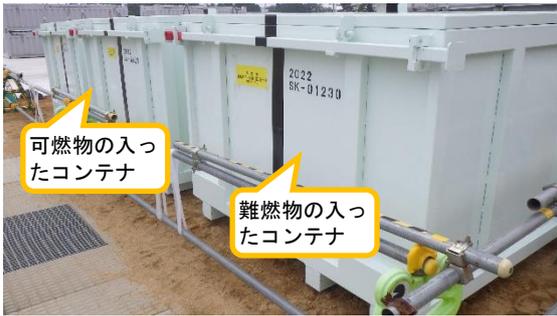
- ・エリア内に仮置きされたコンテナ等が作業の進捗に伴い増加していた。（写真6）

(写真6-1)  
解体品コンテナ収納エリアの状況  
(令和4年2月28日西側から撮影)

(写真6-2)  
同左  
(令和4年7月28日西側から撮影)

(写真6-3)  
エリア内のコンテナの例①

(写真6-4)  
エリア内のコンテナの例②
