処理場の被災状況：広野町浄化センター

広野浄化センター復旧状況

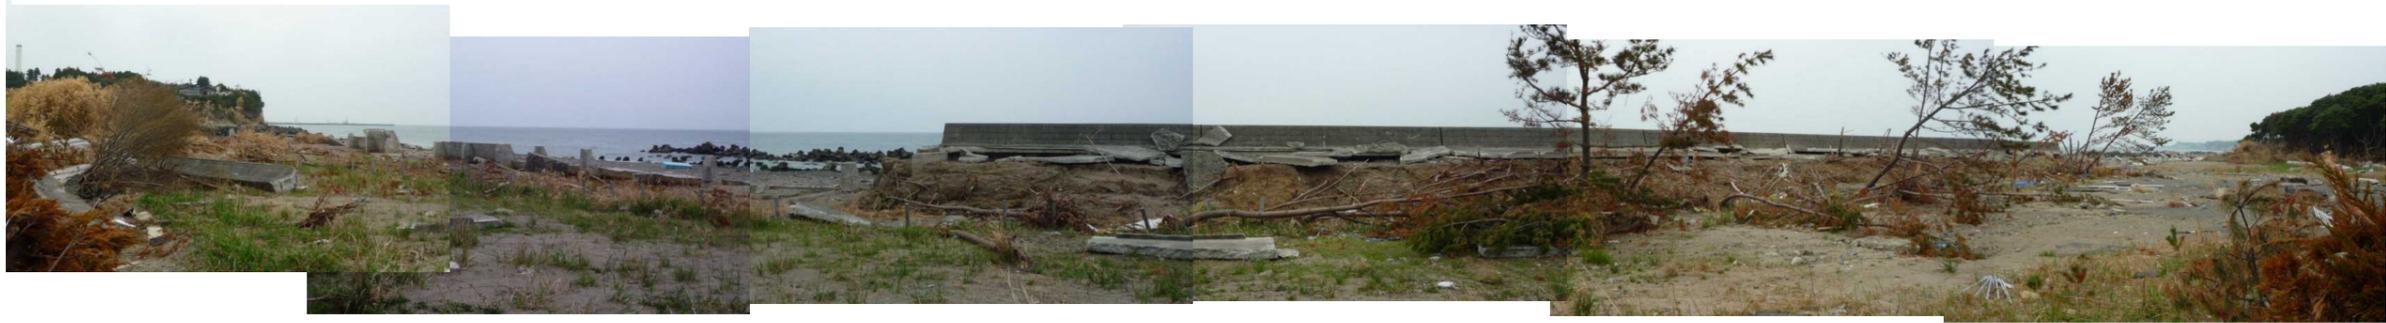
A:処理場から海側を見る（堤防の破壊）

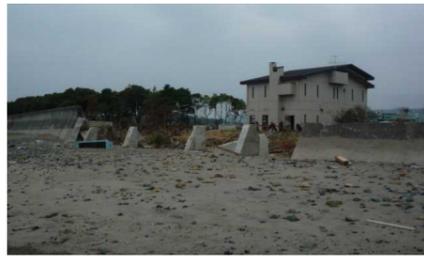
破壊された堤防を海側から撮影
