流域下水道の地震被害状況とその復旧状況 写真:処理場編

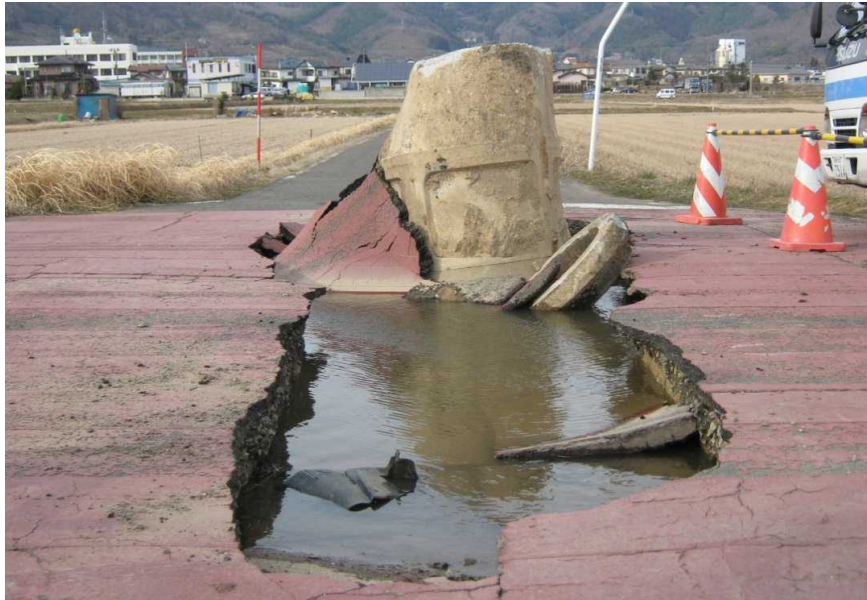
写真1-1 国見幹線(地内) 液状化によるマンホールの浮上

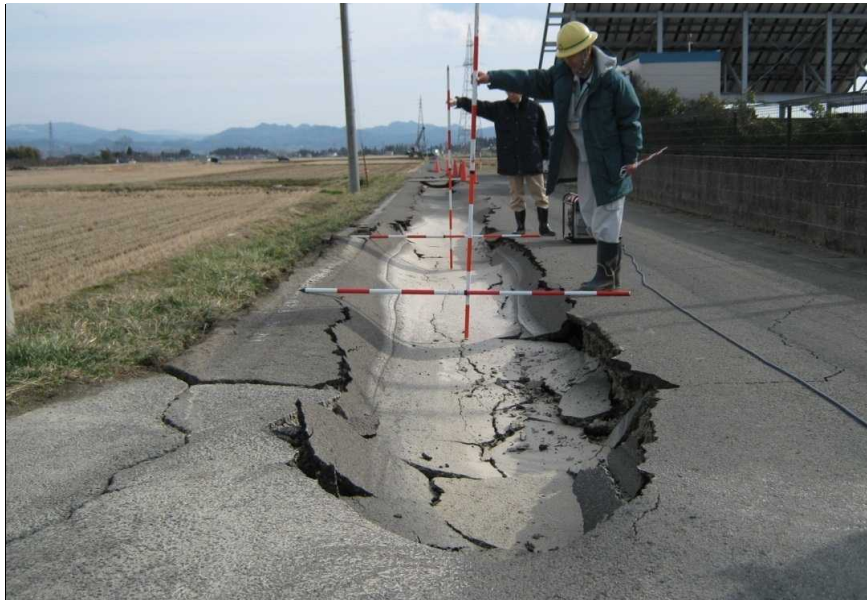
写真2-1 国見幹線(地内) 管路損傷に伴う道路の陥没

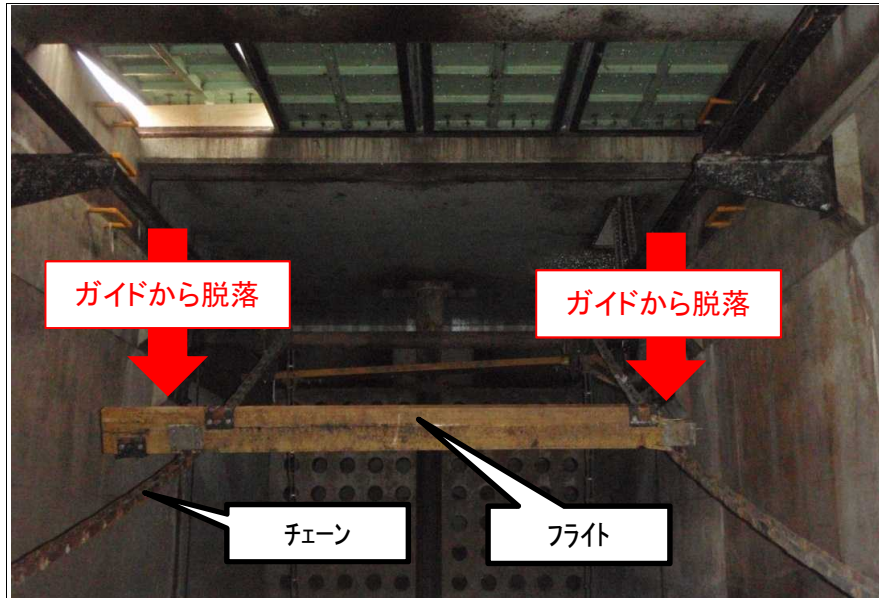
写真3-1 県北浄化センター(伊達郡国見町)汚泥掻寄機損傷

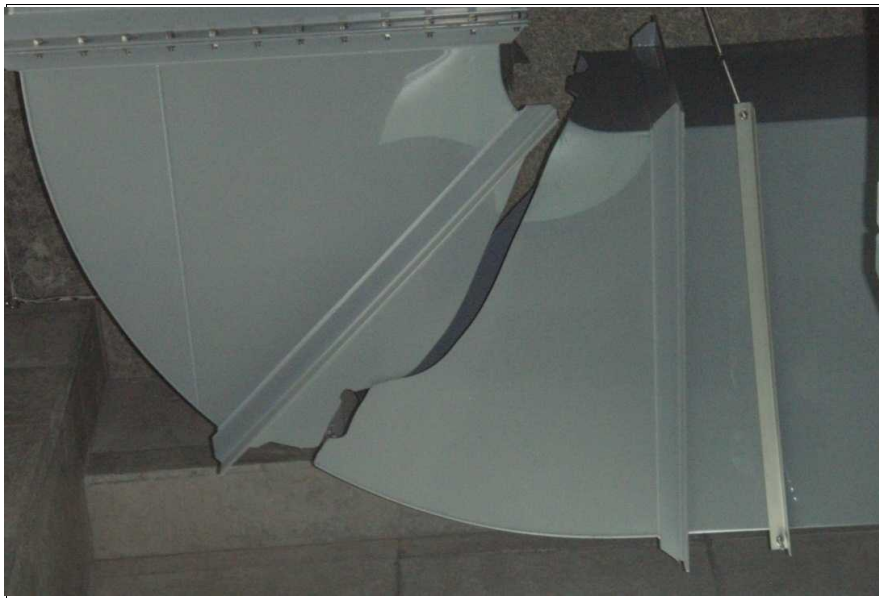
写真4-1 県北浄化センター(伊達郡国見町)ダクト損傷状況
