福島第一原子力発電所現地確認報告書

- 1 確認日
令和4年8月24日（水）
- 2 確認箇所
H2タンクエリア鋼製横置きタンク
- 3 確認項目
濃縮廃液の保管状況

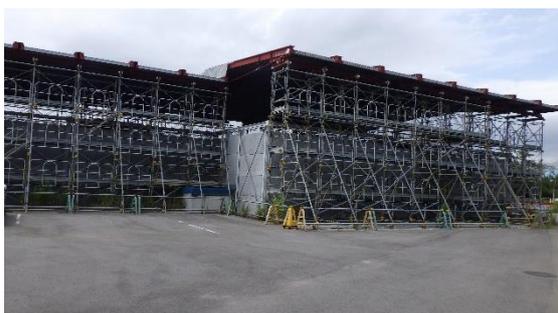
(写真1)
H2タンクエリアブルータンク設置
箇所の外観

本日は、H2タンクエリアのブルータンクの現況を確認した。（図1）
（写真1）（前回確認日：令和3年2月8日）

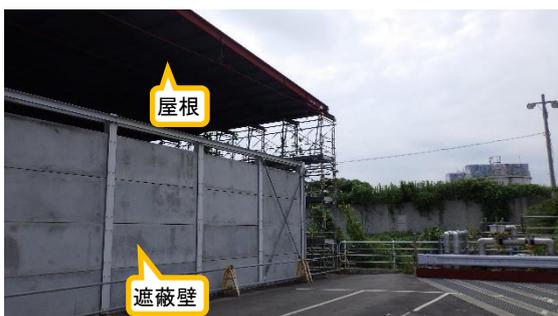
(写真2-1)
遮蔽壁の周囲の状況

- ・ブルータンクは前回同様、遮蔽壁で周囲を囲まれており、上部には屋根が設置されていた。また、遮蔽壁とブルータンクの間にはコンクリート堰が設けられていた。（写真2）
- ・エリア中央部では、ブルータンク下部を囲うように遮蔽材が設置されていた。（写真3）
- ・目視で確認した範囲でブルータンクの表面には錆が発生する等劣化が見られるものの、貯留物の漏洩等の異常は見られなかった。（写真4）

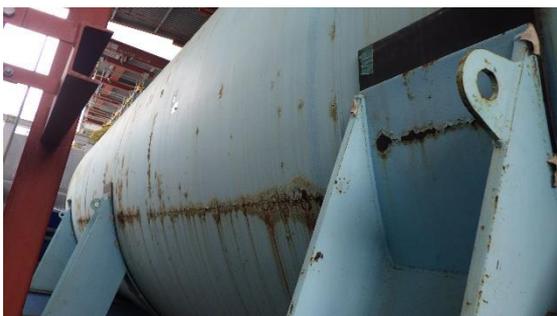
(写真 4)
錆が発生したブルータンクの例
