## 福島第一原子力発電所現地確認報告書

- 1 確認日  
令和4年9月6日（火）
- 2 確認箇所  
淡水化処理装置（RO-3）
- 3 確認項目  
淡水化処理装置（RO-3）の現況
- 4 確認結果の概要

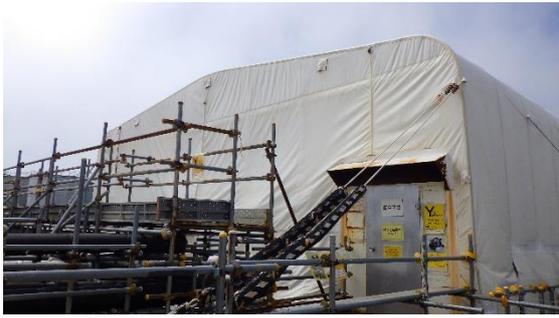
本日は、現在の淡水化装置（RO-3）の状況を確認するとともに、本年3月17日に漏えいが確認された淡水化装置（RO-3）のウルトラフィルタ洗浄水槽の状況を確認した。（図1）（写真1）

(写真1)  
RO-3 ジャバラハウス周辺の状況

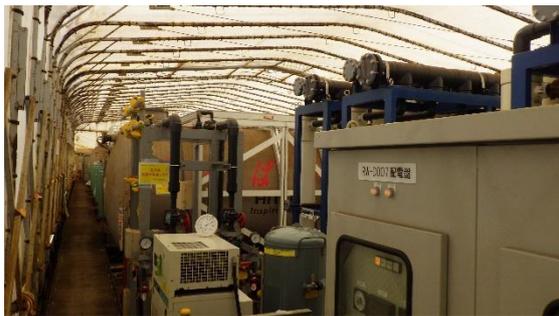
(写真2)  
RO-3 ジャバラハウス内の状況

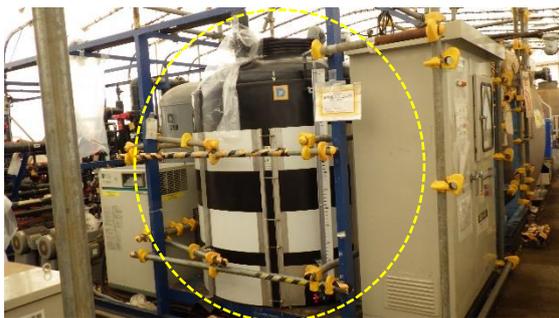
(写真3-1)  
ウルトラフィルタ洗浄水槽の外観

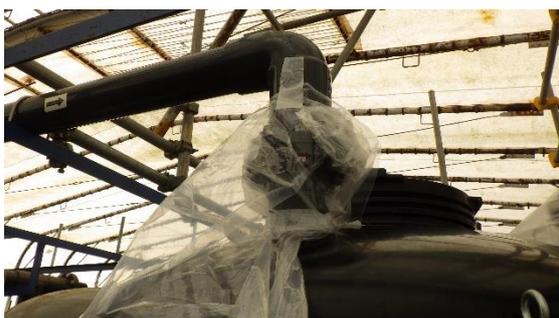
(写真3-2)  
ウルトラフィルタ洗浄水槽の養生された箇所の例① (タンク上部)

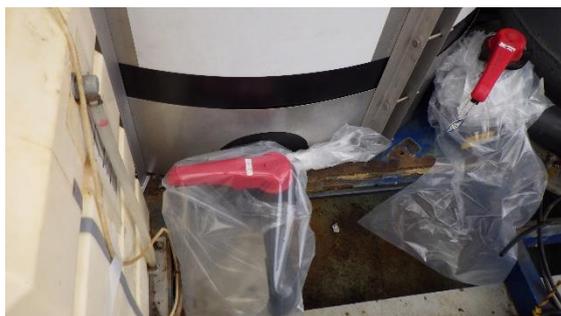
(写真3-3)  
ウルトラフィルタ洗浄水槽の養生された箇所の例② (タンク下部)

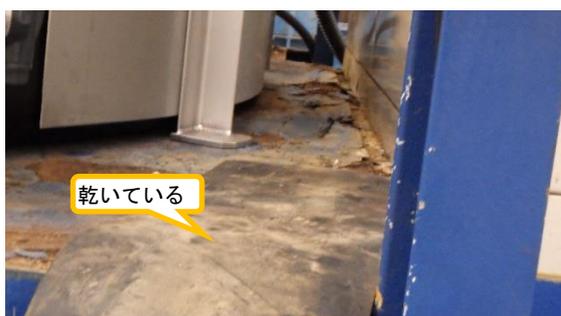
(写真4)  
ウルトラフィルタ洗浄水槽下部の状況
