福島第一原子力発電所現地確認報告書

増設雑固体廃棄物焼却設備

増設雑固体廃棄物焼却設備の二次燃焼器とストーカ取合の塞ぎプレート他に発生した亀裂の補修状況

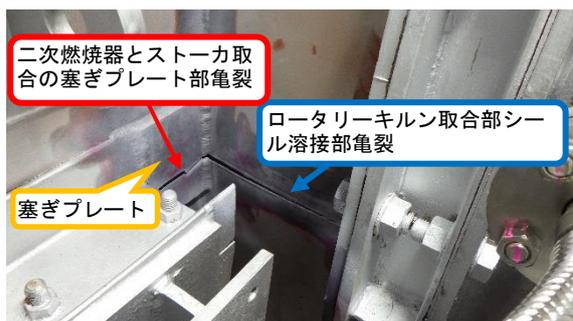
増設雑固体廃棄物焼却設備では、6月18日の運転員によるパトロールにて二次燃焼器とストーカ取合の塞ぎプレート他に亀裂が見つかった。亀裂の破面観察の結果、本年3月16日に発生した地震の影響と推定され、溶接部の亀裂については、溶接部の強度不足も確認された。

(写真 1 - 1)
増設雑固体廃棄物焼却設備亀裂発生
箇所の状況
(前回：令和 4 年 6 月 27 日撮影)

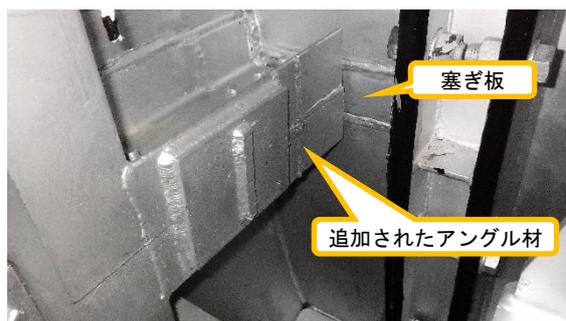
(写真 1 - 2)
増設雑固体廃棄物焼却設備亀裂発生
箇所の補修後の状況
(今回：令和 4 年 9 月 29 日撮影)

- ・前回確認時、増設雑固体廃棄物焼却設備のロータリーキルン取合部シール溶接部、二次燃焼器とストーカ取合の塞ぎプレートに亀裂が生じていることを確認したが、ロータリーキルン取合部シール溶接部には新たに塞ぎ板が追加され補修されていた。また、二次燃焼器とストーカ取合の塞ぎプレートについては、アングル材が追加され、補修が完了していた。（写真1）
- ・東京電力によると、増設雑固体廃棄物焼却設備内は排風機により負圧を維持していることから、亀裂部からの放射性物質の漏えいはなく、また、亀裂発生箇所はいずれも構造材本体ではないことから、構造強度に影響はないとのことであった。また、廃棄物保管量低減のため、安全最優先に早期運転再開を目指すとのことである。
