## 汚染水対策の現況について

東京電力ホールディングス株式会社

### 3. 1-4号機建屋周辺局所止水の試験実施状況について（速報）

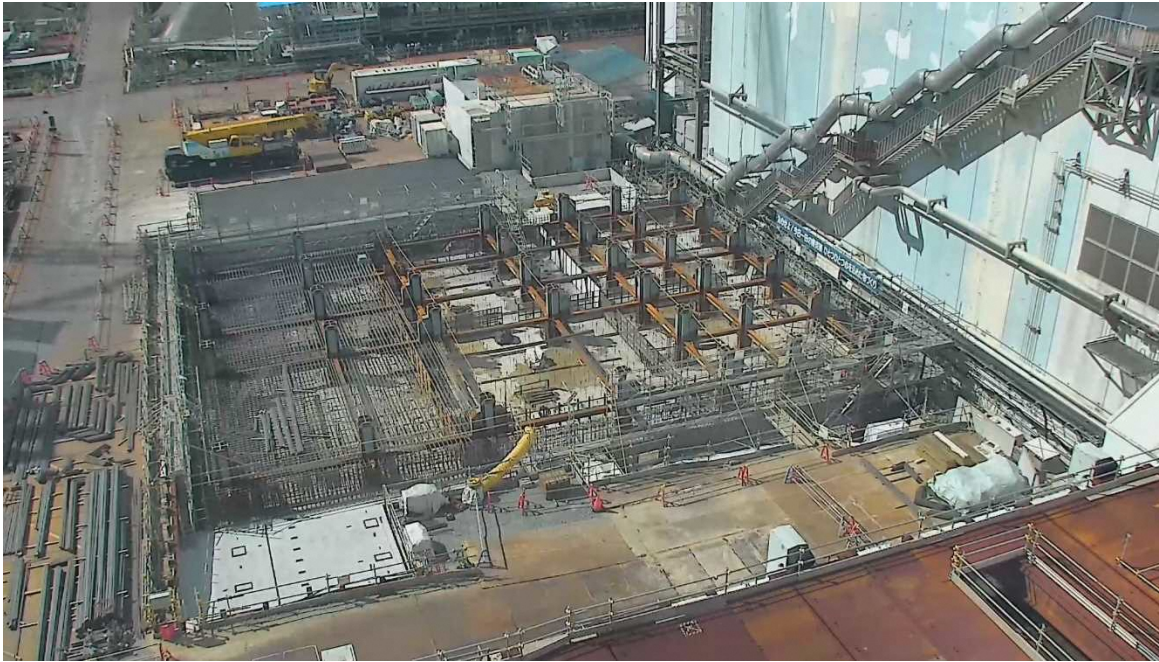
### ■ 2号機R/B南側エリア 状況写真 (2022.9.28)

2号機燃料取り出し構台設置に  
合わせてフェーシング実施中

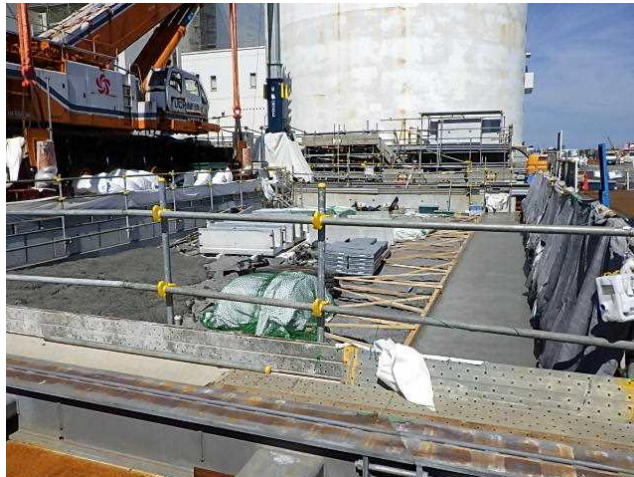
### ■ 4号機T/B建屋海側 状況写真 (2022.9.26)

震災時に設置されていたクレーン移動作業中  
(クレーン移動前の設置個所をフェーシング中)

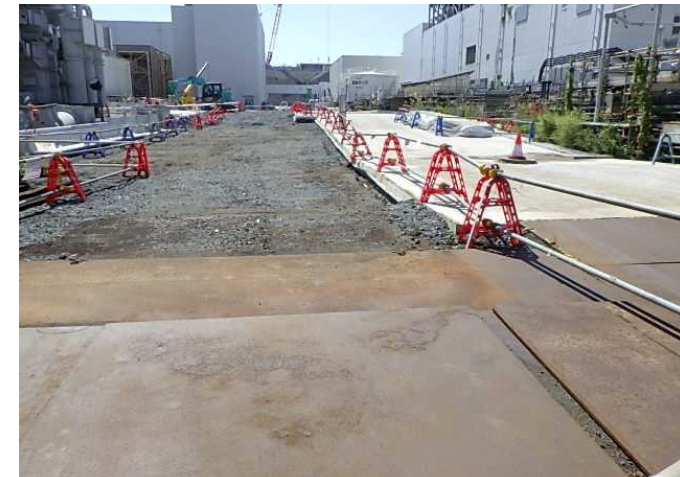
### ■ 4号機原子炉建屋山側 状況写真(2022.9.26)

3号機側から4号機側を望む。(陸側遮水壁側から施工中)

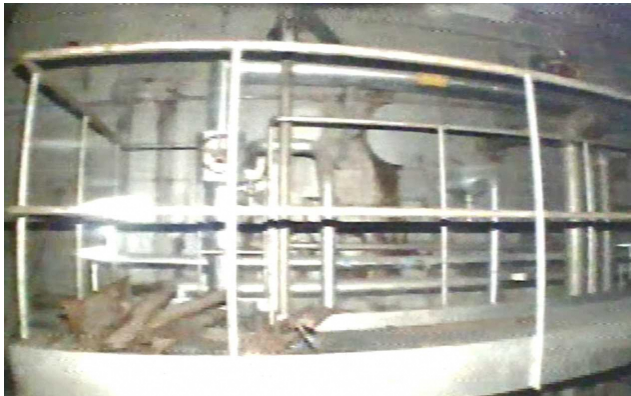
- 3号T/B北東部のD/G室天端スラブを地上部より削孔し、カメラ調査により建屋外壁貫通部の状況などを確認した。
- 東側の外壁貫通部付近T.P.+5m～T.P.+7m付近の配管沿いに多少のにじみが確認された。南側で確認されたにじみは地上部の水溜りからであることが確認されたため排水の対策を行った。
- 今後、外壁部で注入試験を行い、にじみの状況の変化の確認を行う予定であり、建屋外壁貫通部の状況を踏まえて、追加的な止水の可否を検討する。（追加的な止水に関しては、地上部のサブドレン移送配管などのリルートが必要）

東側 T.P.+5m～T.P.+7m付近：多少のにじみ

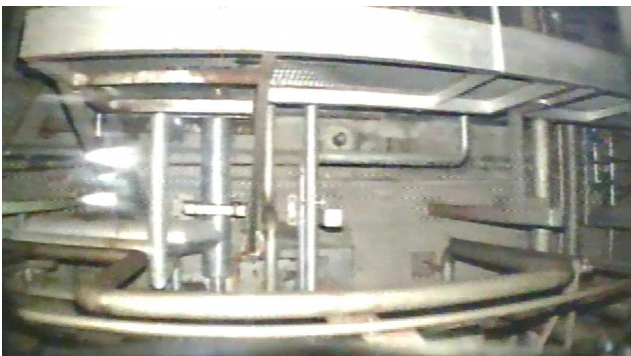
T.P.+3m～T.P.+5m付近：にじみ無し

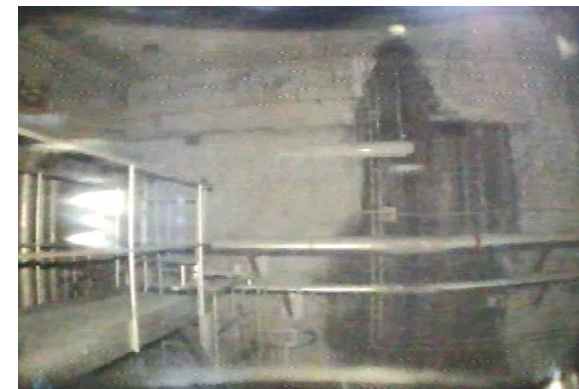
南側側壁（天井貫通部からにじみ）  
⇒地上部水溜りあり、ポンプ排水済み

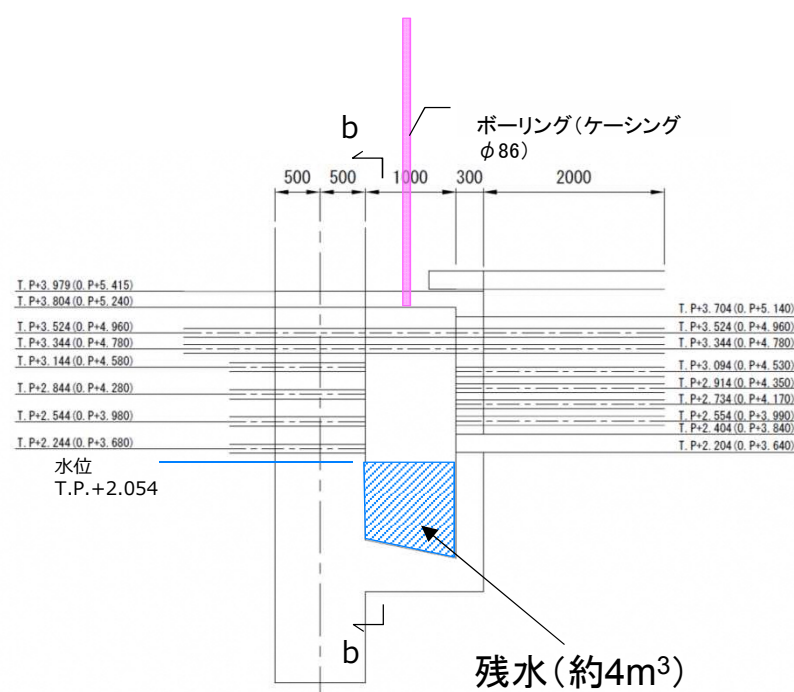
- 3号取水電源ケーブルダクトの建屋接続部ピット部を地上より削孔し内部を確認。
- 建屋外壁貫通部のケーブルより深部に若干のたまり水が確認されたため、抜き取り後、雨水・地下水の流入が生じているか確認のうえ、内部の充填を検討・実施する予定。

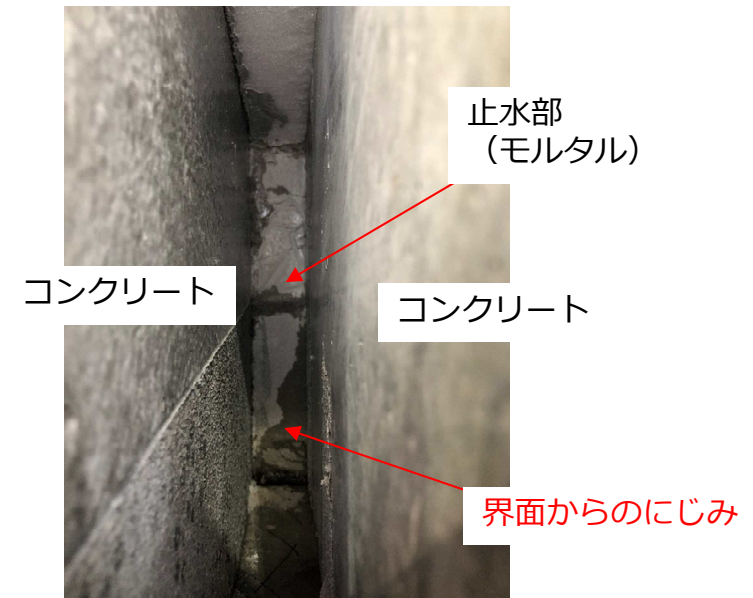
- 材料透水試験は、約1m程度の試験体を作成し、材料3種、止水幅3種、施工法2種の18種類の試験に加えて、止水部を構築しない、発泡ポリエチレンのみの試験を行っている。
- 止水部に関しては、発泡ポリエチレン及びコンクリートに囲まれた範囲で構築している。
- 試験の結果、止水部とコンクリートの界面からののにじみ程度が確認された。

写真3. 試験状況  
界面からの漏水確認

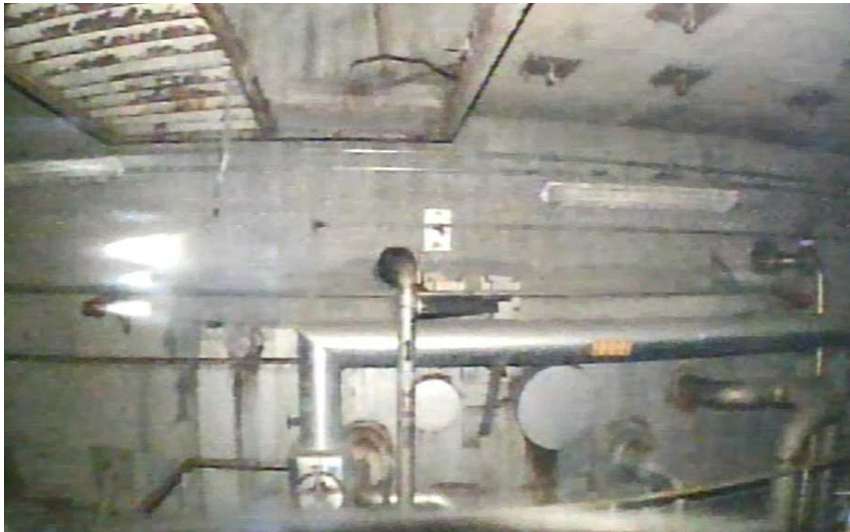
東側 T.P.+6m～T.P.+8m付近：多少のにじみ

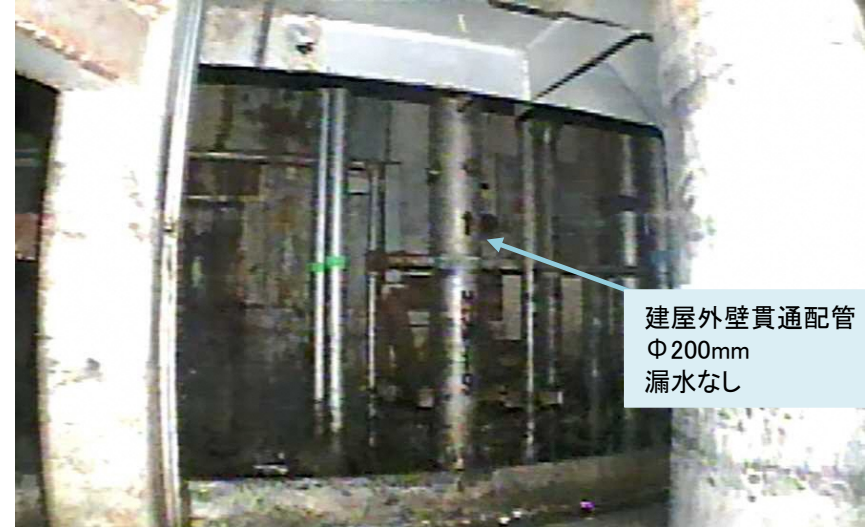
T.P.+1m～T.P.+3m付近：滞留水（過去）水没していた箇所

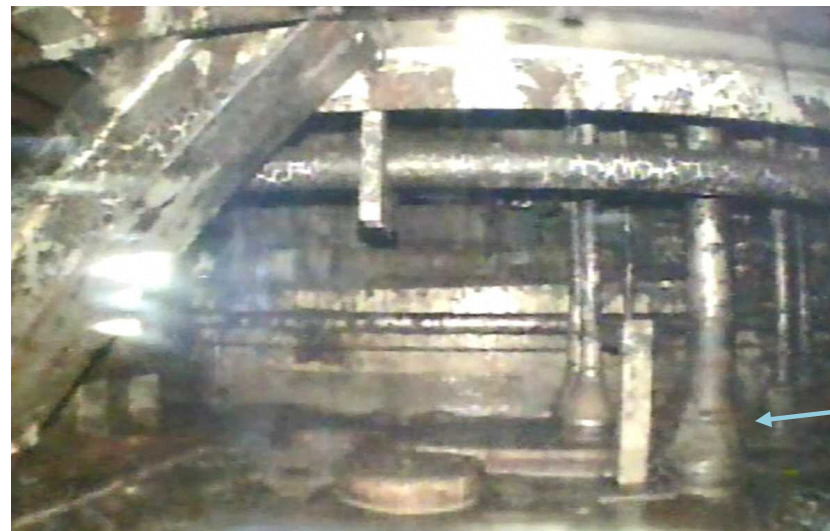
T.P.-0.8m（床面）～T.P.+1m付近：床面に水溜りやにじんでいる状況無

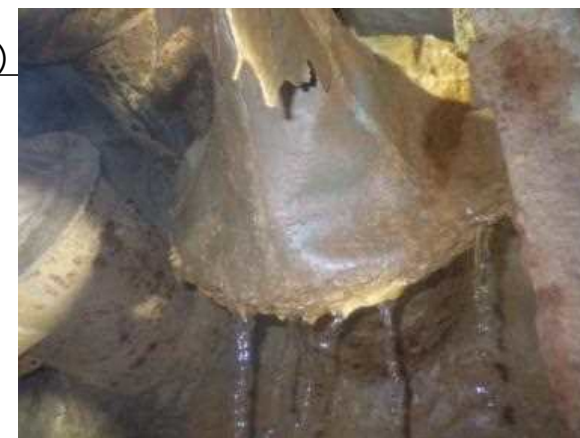
- 各建屋間ギャップ部には貫通配管があり、ラバーブーツ等の損傷による地下水の流入が、他の建屋で確認されている。

建屋間ギャップ貫通配管部地下水流入状況  
(2021.7焼却建屋と工作建屋の貫通配管部)
