福島第一原子力発電所現地確認報告書

令和4年10月27日（木）

Eタンクエリア

Eタンクエリアのフランジ型タンクの残水移送作業の状況

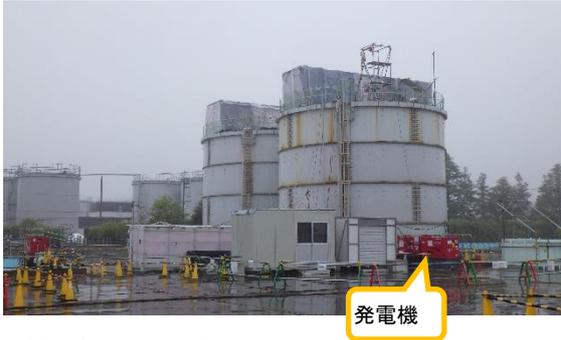
- ・発電機の位置がD2タンクの北側から東側に、また、靴交換用小屋が前回確認時にあった場所から南側に位置が変更されていた。（写真1）
- ・D1タンク及びD2タンクの周囲には鋼製の堰が設置されていた。（写真2）
- ・前回確認時（令和4年7月6日）、D2タンク下部側面から撤去されていた側マンホール部のハウスが、今回の確認時には再度設置されていた。（写真3）
- ・D2タンクに仮設足場が設置されていた。（写真4）

(写真1-1)
D1、D2タンクの概観（北東側から令和4年7月6日撮影）

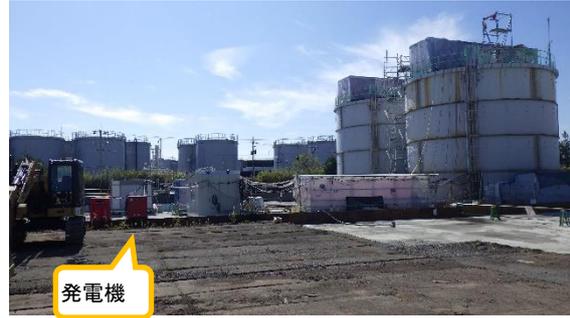
(写真1-2)
D1、D2タンクの概観（北東側から令和4年10月27日撮影）

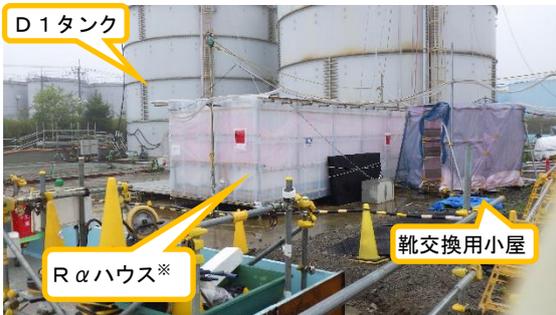
(写真1-3)
靴交換用小屋の状況（北東側から令和4年7月6日撮影）

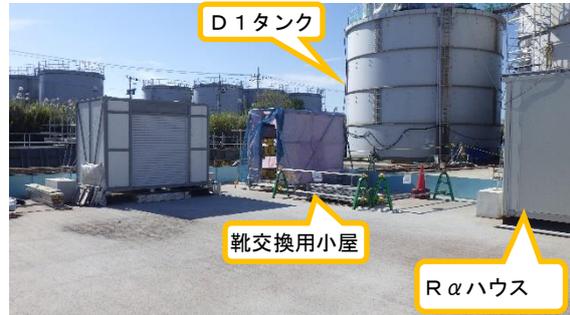
(写真1-4)
靴交換用小屋の状況（北東側から令和4年10月27日撮影）

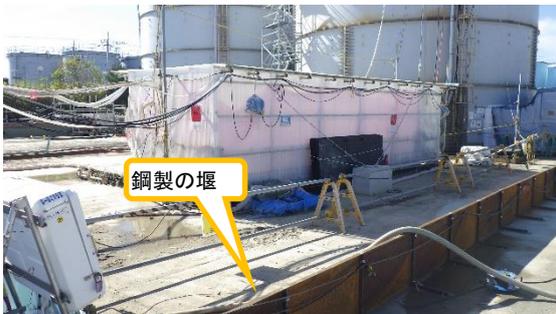
(写真2)
鋼製の堰の状況

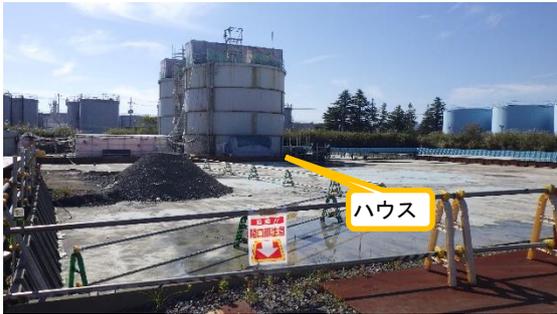
(写真3-1)
D2タンクの側マンホール部のハウスの状況①

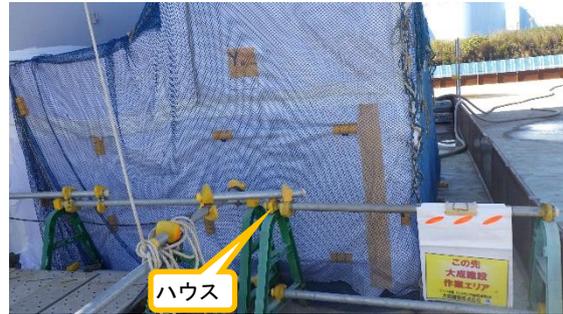
(写真3-2)
D2タンクの側マンホール部のハウスの状況②

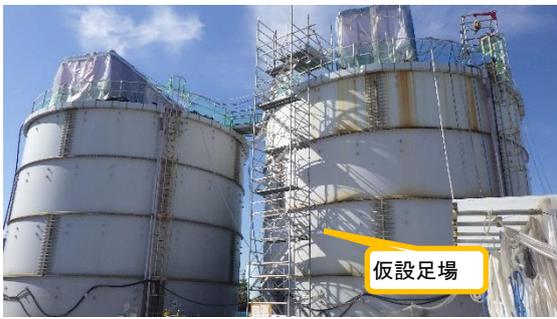
(写真4)
D2タンクの仮設足場設置状況
