福島第一原子力発電所現地確認報告書

令和4年12月2日（金）

- (1) 瓦礫類一時保管エリアF2北側
- (2) 固体廃棄物貯蔵庫第9棟北側

仮設集積場所における廃棄物の管理状況

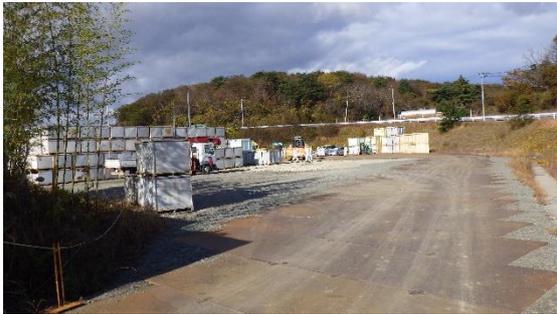
従って、仮設集積場所である瓦礫類一時保管エリアF2北側及び固体廃棄物貯蔵庫第9棟北側の管理状況を確認した。（図1）（写真1）

(写真1)
瓦礫類一時保管エリアF 2北側の概観（入口付近）

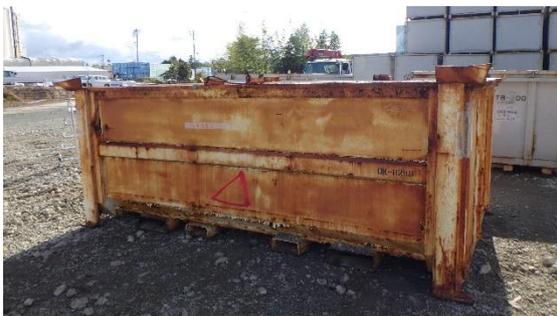
- ・作業員がコンテナの外観点検を実施していた。（写真2）
- ・詰替え前の空のコンテナ、詰替え作業後の内容物が封入されているコンテナ、詰替え作業後の内容物が取り出されているコンテナが仮置きされていた。（写真3）
- ・コンテナから別のコンテナへの廃棄物の詰替え作業は実施していなかった。（写真4）

(写真2)
外観検査を実施していたコンテナ

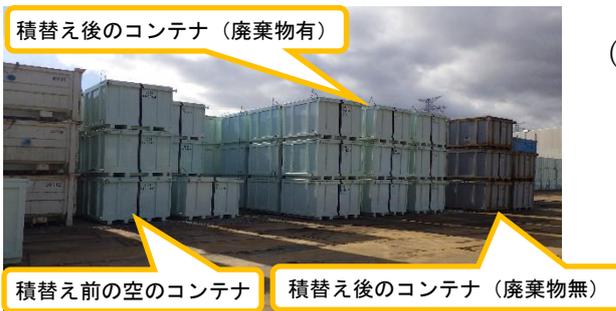
(写真3)
仮置きされていたコンテナ

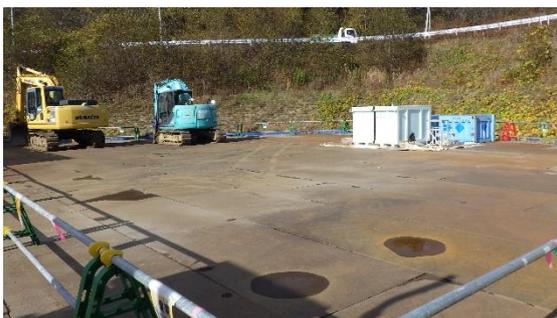
(写真4)
コンテナから別のコンテナへの廃棄物の詰替え作業エリア

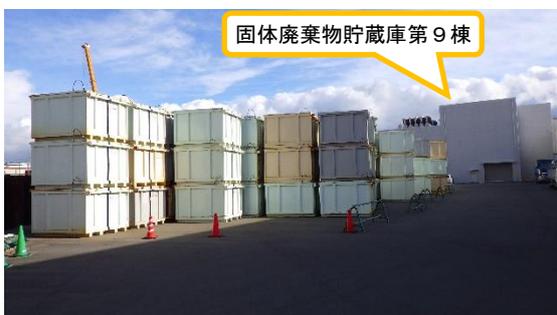
- ・ 廃棄物を収納しているコンテナは、アスファルト舗装の上に3段積みで保管されていた。また、コンテナに目立った錆や腐食は見られず、確認した範囲で内容物の漏えいは見られなかった。（写真5、6）

- コンテナの移送、点検等の作業は実施されていなかった。（写真5、6）
- 仮設集積場所は、単管パイプ等により区画されるとともに、関係者以外立入禁止の標識等が掲示されていた。（写真7）

(写真5)
仮設集積場所（固体廃棄物貯蔵庫第9棟の敷地入口付近から撮影）

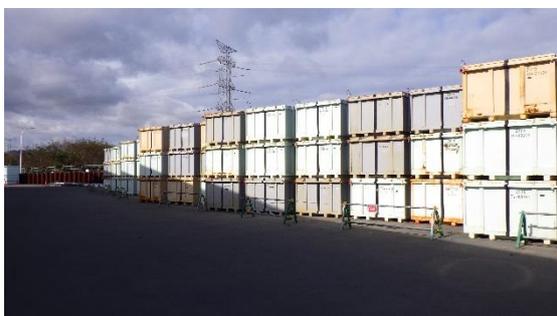
(写真6)
仮設集積場所（固体廃棄物貯蔵庫第9棟の敷地入口付近に向かって撮影）

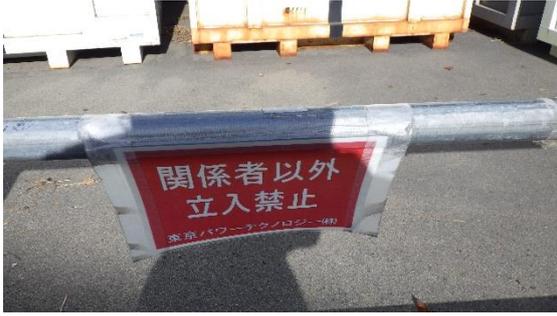
(写真7)
関係者以外立入禁止の標示
