## 福島第一原子力発電所現地確認報告書

令和4年11月24日（木）

2号機主変圧器等解体作業の進捗状況

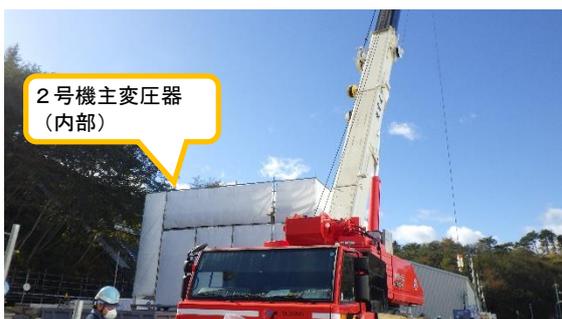
(写真1)  
2号機主変圧器解体の状況

- ・ 2号機主変圧器の周囲には粉じん飛散防止用の布が張られ、足場が組まれていた。（写真1）
- ・ 主変圧器上部では、上部天板が開放され、内部コイル部分を小分けにしてクレーンを使って吊り上げる作業が行われており、解体が進められていた。作業員は墜落制止用器具（フルハーネス型安全帯）を装着し、互いの安全を確認しながら作業を進めていた。（写真2）
- ・ 主変圧器下部においては、変圧器内に残存する絶縁油の漏えいに備え、開口部分が養生され、周囲には仮の堰が設置されていた。（写真3）
- ・ 東京電力では、2023年内に2号機主変圧器の解体を完了させるとしている。

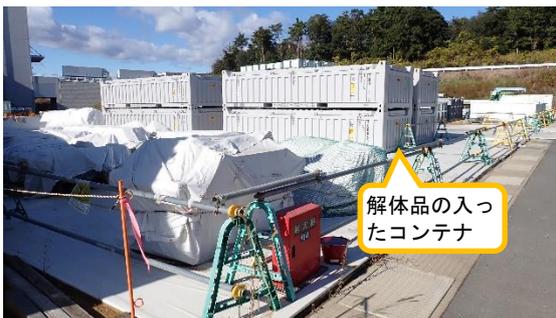
(写真4-1)  
解体品コンテナ収納エリアの状況

- ・エリア内には養生された解体品やコンテナなどが仮置きされていた。特に内容物が飛散している状況などは見られなかった。（写真4）
