福島第一原子力発電所現地確認報告書

令和4年12月27日（火）

D排水路の排水の連続監視の状況

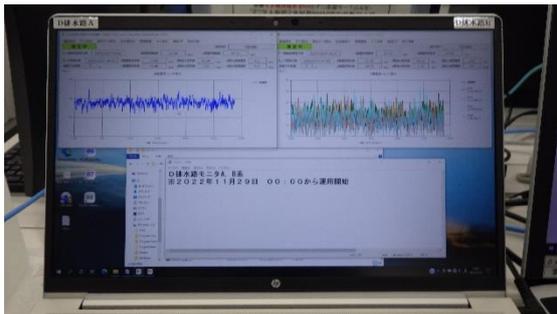
- ・D排水路の排水の放射能濃度について、新事務本館に設置されている設備（ディスプレイ等）で連続監視できる状況を確認した。（写真1）
- ・連続監視のためのモニタは二重化されており、ディスプレイにはA系とB系の測定結果が表示されていた。（写真1）
- ・東京電力によると、排水の放射能濃度が高濃度になると警報が発生するように設定しているが、連続監視の運用を開始してから警報は発生していないとのこと。

(写真1)
D排水路の排水の放射能濃度の結果
を表示するディスプレイの状況

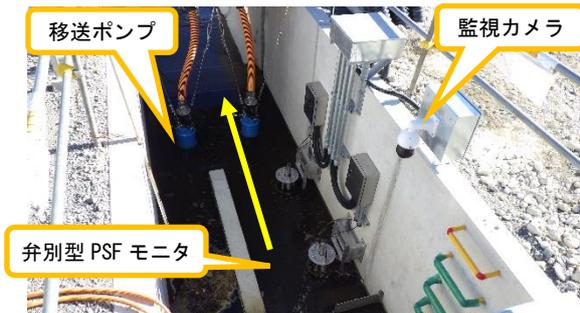
- ・弁別型PSFモニタ※2基、監視カメラ1基、移送ポンプ2基（高警報等水質に異常が発生し排水ゲートを閉じた際に、滞留した排水を回収するためのもの。）が設置されていた。（写真2）
- ・D排水路最下流部に近接して移送ポンプ逆止弁、出口弁がA系とB系の2系統設置されているが、その近辺には、弁を操作するためのハンドルがボックスに保管されていた。（写真3）

(写真2)
D排水路最下流部の状況

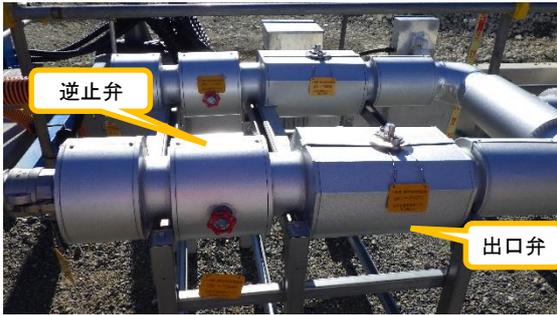
(写真3-1)
移送ポンプ逆止弁、出口弁の状況

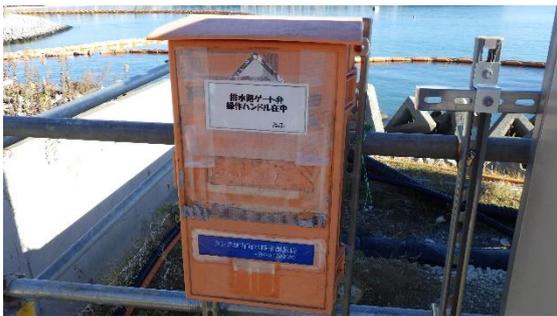
(写真3-2)
弁操作ハンドルを保管するボックスの状況
