## 福島第一原子力発電所現地確認報告書

令和5年1月10日（火）

使用済セシウム吸着塔一時保管施設（第三施設）

使用済セシウム吸着塔一時保管施設（第三施設）の状況

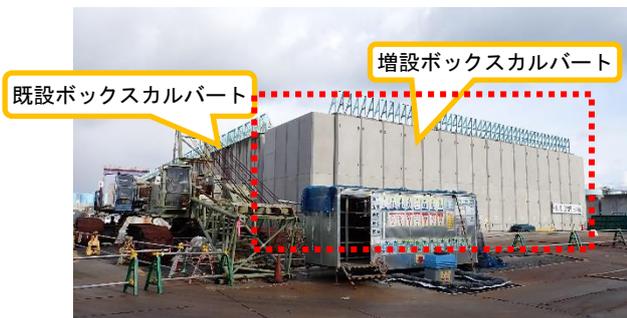
- ・計画されている192基分のHIC格納用のボックスカルバートの据付けが終了していた。（写真1）

(写真1-1)  
第三施設の概観

※赤点線内が増設ボックスカルバート

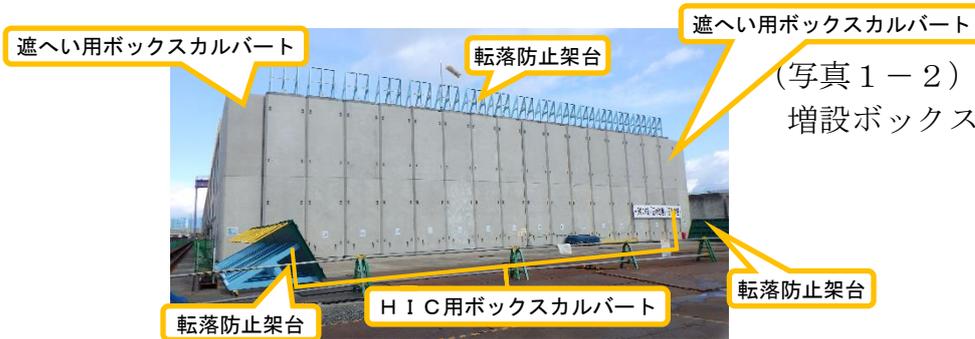
(写真1-2)

増設ボックスカルバートの状況

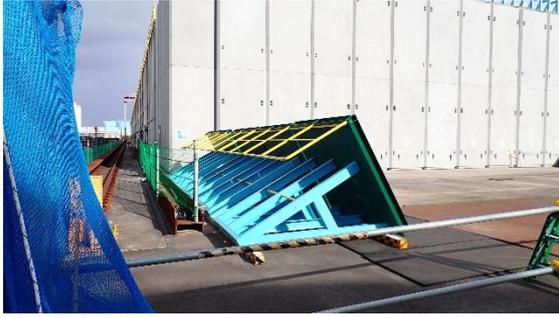
- ・増設エリアの南側には、ボックスカルバートの上端部に設置するHICの転落防止架台や遮へい用ボックスカルバートに充填する砕石が置かれていた。（写真1）（写真2）
- ・増設エリアの北東側では、据え付けたボックスカルバートの吸気孔口に、動物侵入防止用金網を設置するための準備作業（墨出し）が行われていた。（写真3）
- ・令和4年7月26日にトレーラから漏れた燃料油が流入した側溝の排水枡周囲は、土のうと吸着マットで養生されており、油類が漏えいした時の対策資材が備えられていた。（写真4）（燃料油漏えい事案の現地確認日：令和4年7月26日、7月27日、8月3日）

(写真 2 - 1)  
 転落防止架台の状況  
 (南側から撮影)

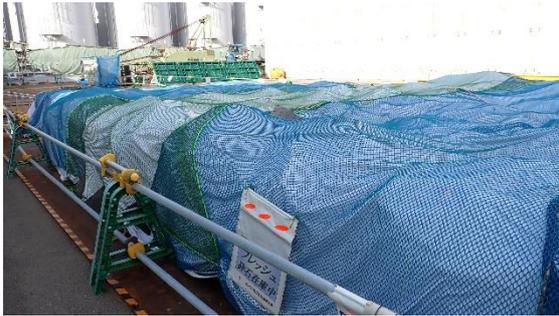
(写真 2 - 2)  
 遮へい用ボックスカルバート充填砕石の状況 (南東側から撮影)

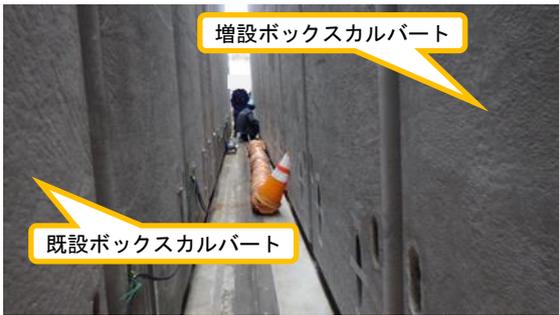
(写真 3 - 1)  
 作業状況概観 (西側から撮影)

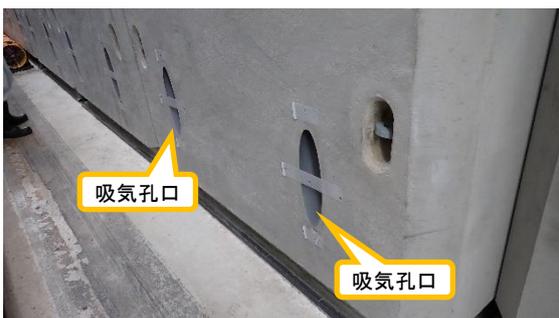
(写真 3 - 2)  
 吸気孔口の墨出し状況

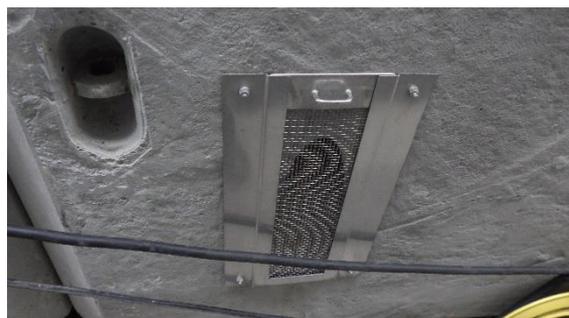
(写真 3 - 3)  
 既設ボックスカルバート吸気孔口の  
 動物侵入防止用金網の設置状況  
 (参考)

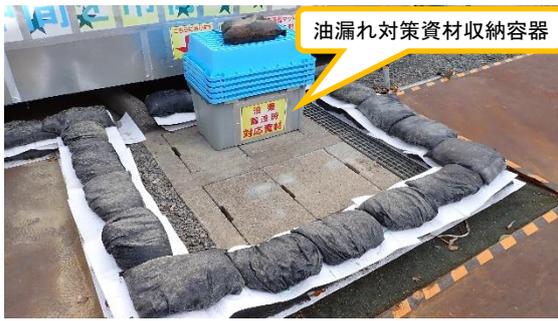
(写真4)  
側溝排水柵の養生等の状況  
(南西側から撮影)
