## 福島第一原子力発電所現地確認報告書

令和5年2月2日（木）

伐採木一時保管エリアにおける伐採木のチップ化処理の状況

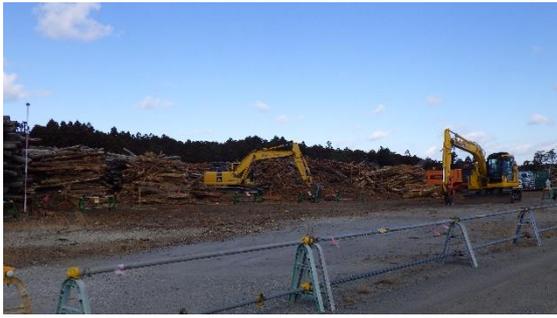
- ・エリア内は単管パイプ等で区画されており、伐採木移動用の重機やチップ化用の破砕機等が設置されていた。現場確認時、チップ化の準備のため、エリア内の伐採木が破砕機の近傍に移動されていた。（写真1、2）
- ・チップ化を行うエリアでは、道路と接する側に飛散防止用のネットが張られており、ネット付近にはダストモタ吸引用ホースが3基と散水用のノズル2基が併設されていた。（写真3）

(写真1)  
伐採木一時保管エリアGの概観

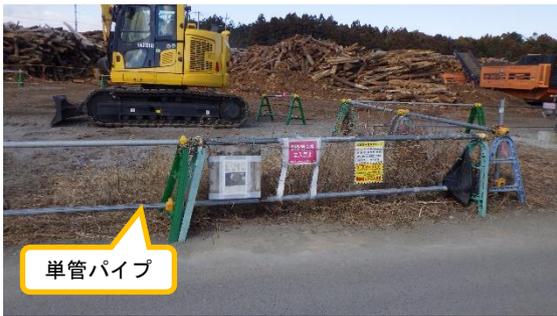
単管パイプ

(写真2-1)  
エリア内の区画状況の例

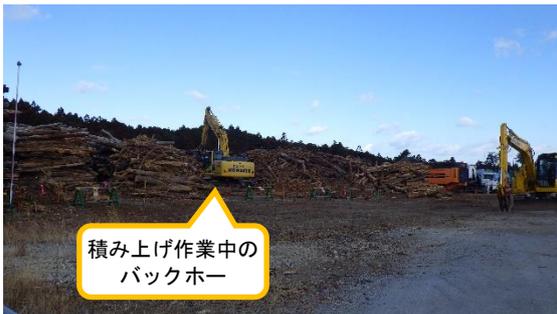
積み上げ作業中の  
バックホー

(写真2-2)  
伐採木移動作業の状況

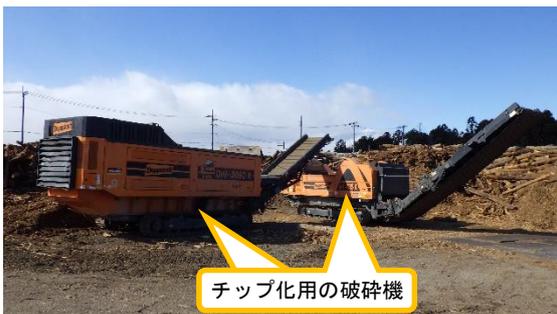
チップ化用の破砕機

(写真2-3)  
エリア内の機械の例

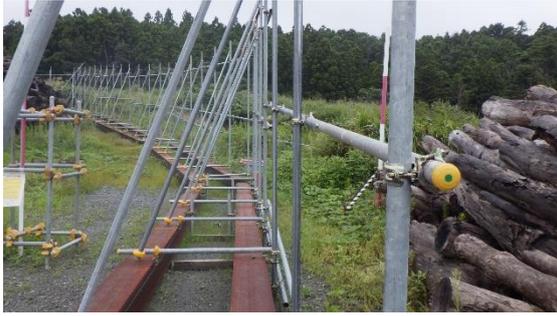
(写真3-1)  
飛散防止ネットの設置準備の状況  
(令和4年9月8日撮影)

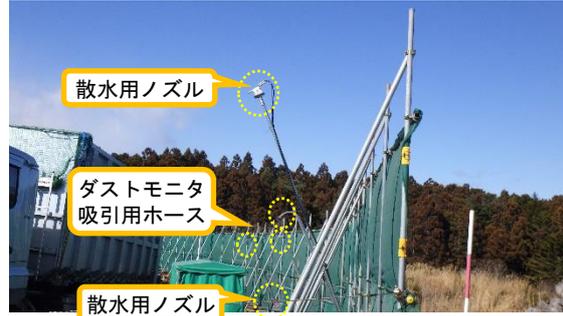
(写真3-2)  
飛散防止ネットの設置状況  
(令和5年2月2日撮影)

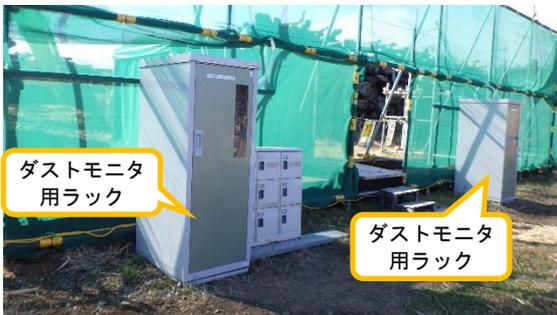
(写真3-3)  
ダストモニタの設置状況

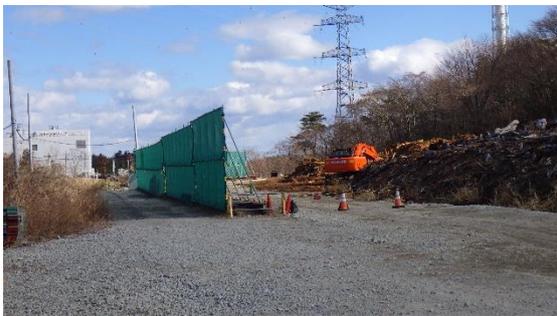
- (2) 伐採木一時保管エリアMにおける伐採木のチップ化処理の状況について
- ・エリアG同様、単管パイプ等で区画されており、伐採木移動用の重機やチップ化用の破砕機等が設置されていた。現場確認時、エリア内ではチップ化前の伐採木が整理されていた。(写真4、5)
  - ・チップ化を行うエリアでは、道路と接する側に飛散防止用のネットが張られており、ネット付近にはダストモニタ吸引用ホースが3基と散水用の設備が併設されていた。(写真6)

(写真4)  
伐採木一時保管エリアMの概観

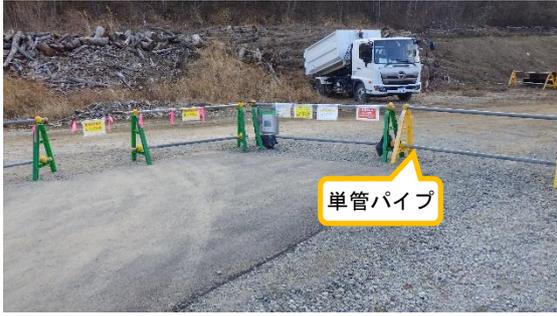
(写真5-1)  
エリア内の区画状況の例

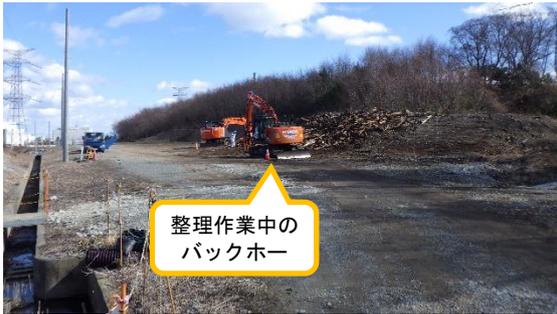
(写真5-2)  
伐採木整理作業の状況

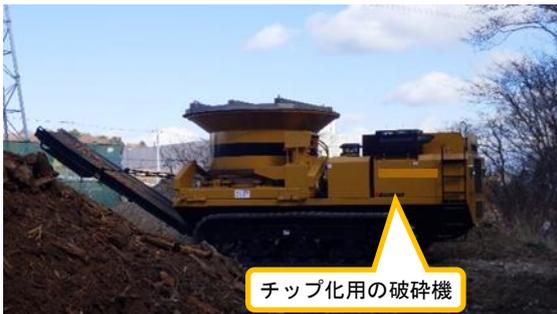
(写真5-3)  
エリア内の機械の例

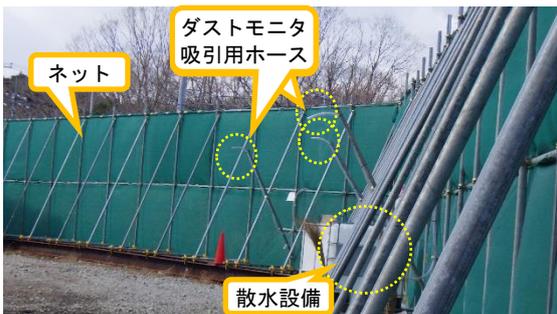
(写真6)  
飛散防止ネット等の設置状況
