福島第一原子力発電所現地確認報告書

令和5年1月19日（木）

- (1) 6号機タービン建屋滞留水の状況
- (2) 6号機高圧炉心スプレイ系ディーゼル発電機排気管除却工事の状況

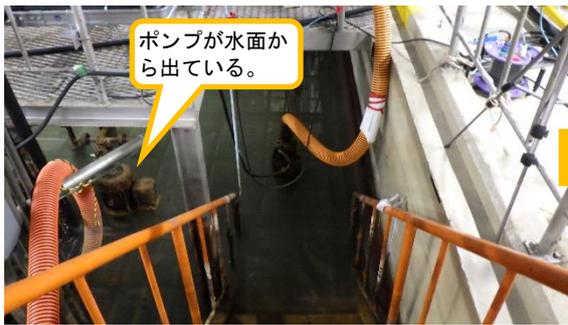
(写真1-1)

- ・6号機タービン建屋地下階の滞留水の状況を確認したところ、前回確認時（令和4年8月26日）と比較して、50～60cm程度地下水水位が上昇していたが、東京電力が設定した管理値（床面＋約2m以下）内であった。なお、この区域は他の5・6号機の他の区域の滞留水を受け入れているため、水位が直接滞留水の増減を示すものではない。（写真1）

6号機タービン建屋地下階の滞留水の状況 (令和4年8月26日撮影)

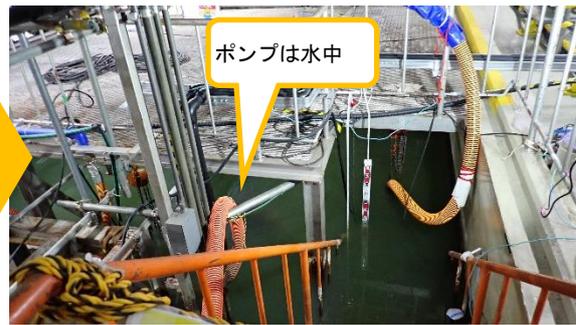
(写真1-2)

6号機タービン建屋地下階の滞留水の状況 (令和5年1月19日撮影)

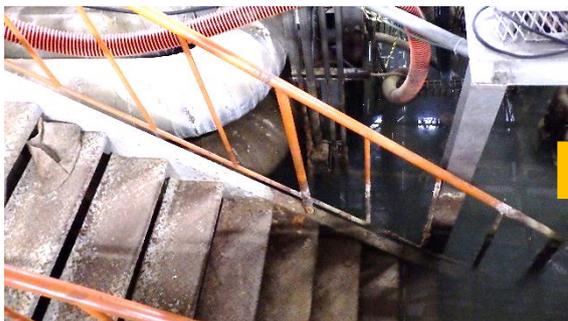
(写真2-1)

6号機タービン建屋地下階の滞留水の状況 (令和4年8月26日撮影)

(写真1-1)の別角度。
階段が8～9段露出している。

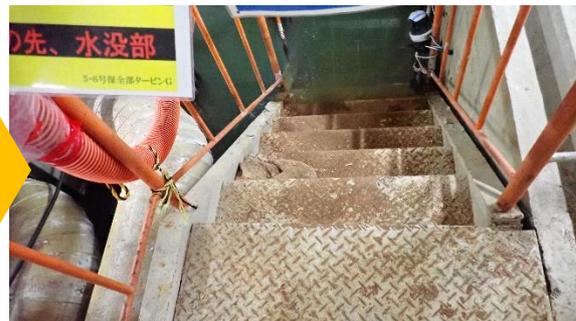
(写真2-2)

6号機タービン建屋地下階の滞留水の状況 (令和5年1月19日撮影)

(写真1-2)の別角度。階段が5段露出している。

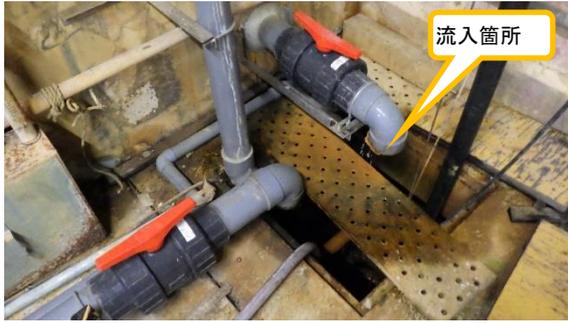
- ・6号機タービン建屋地下階南西側において、前回確認時と同様に地下水が流入していた。（写真2－3）（写真2－4）

(写真 2-3)
地下水流入箇所の状況 (令和 4 年 8 月
26 日撮影)

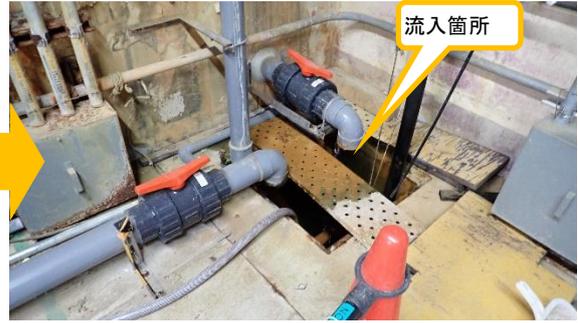
(写真 2-4)
地下水流入箇所の状況 (令和 5 年 1 月
19 日撮影)

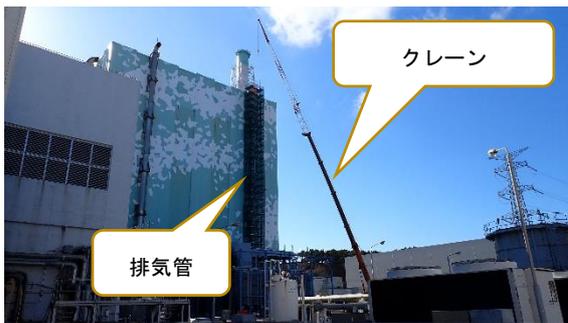
6 号機原子炉建屋北側壁面に設置されている高圧炉心スプレイ系 (以下「HPCS」という) ディーゼル発電機排気管は、腐食劣化により落下の可能性のあることから、人身災害を防止するため 2022 年度中に撤去される予定であり、現場の状況を確認した。(図 1) (前回確認: 令和 4 年 7 月 7 日)

- ・現場では排気管の周囲に足場が組み立てられており、クレーンを使った作業が行われていた。
- ・周囲には撤去された排気管が養生された状態で保管されていた。(写真 3)

(写真 3-1)
6 号機原子炉建屋北側における H P
C S ディーゼル発電機排気管撤去の
状況

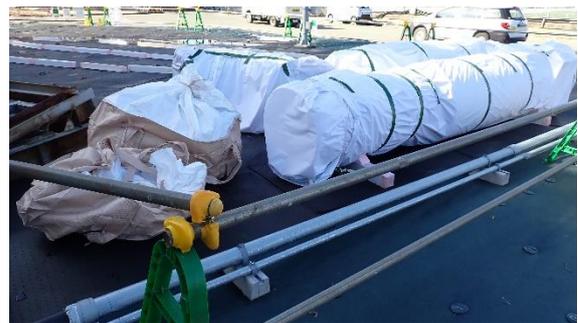
(写真 3-2)
撤去された排気管の仮置き状況
