## 福島第一原子力発電所現地確認報告書

- 1 確認日  
令和4年12月28日（水）
- 2 確認箇所  
第二土捨て場
- 3 確認項目  
使用禁止車両からの油の滴下状況

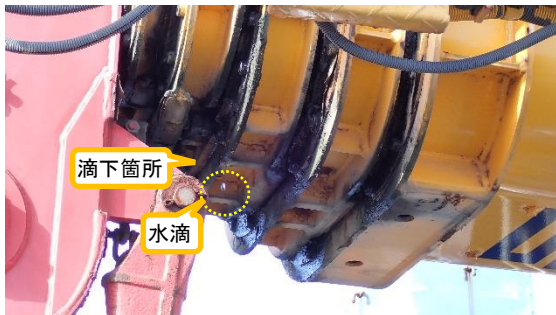
- ・ 1台目（ラフタークレーン①）を確認したところ、ジブ部分から液体が滴下していた。液体が滴下しているコンクリート舗装部分は変色していたが、中性洗剤を塗布したところ、油ではなく水が滴下していたことが判明した。（写真1）
- ・ 2台目（バン）を確認したところ、既に油の滴下は止まっていた。コンクリート舗装部分に滴下した油は乾燥しており、火災の危険はないと判断された。（写真2）
- ・ 3台目（ラフタークレーン②）を確認したところ、油は滴下していなかったが、下部に受けパンが設置されており、その上部分が養生されていた。また、受けパンの内部には水が溜まっていた。（写真3）
- ・ 4台目（バックホー①）を確認したところ、アーム下部の鉄板に油（グリスが滴下したもの）の染みこみを確認した。現場確認時に滴下していた液体は水であった。（写真4）
- ・ 5台目（バックホー②）を確認したところ、回転軸に吸着マットが巻き付けられており、本体後方下部から1分に1滴程度の速度で緑色の液体（クーラント）の漏えいが継続しており、1m×1mの範囲に広がっていた。（写真5）
- ・ 確認した範囲で滴下箇所から側溝への液体の流入は見られなかった。なお、現場周囲の側溝には油水分離槽が設置されていた。（写真6）
- ・ 東京電力に確認したところ、5台目に巻き付けられていた吸着マットは、過去に油の滴下があった際に取り付けられたものであり、また、クーラント漏えいに対する対応については、応急処置として受けパンと吸着マットを設置し、クーラントが染みこんだ土（コンクリート舗装上と鉄板の間に溜まったもの）を回収したとのことである。

(写真1-1)  
ラフタークレーン①のジブの状況

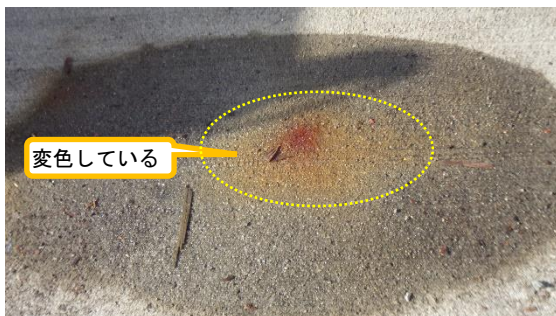
(写真1-2)  
ラフタークレーン①下部の状況

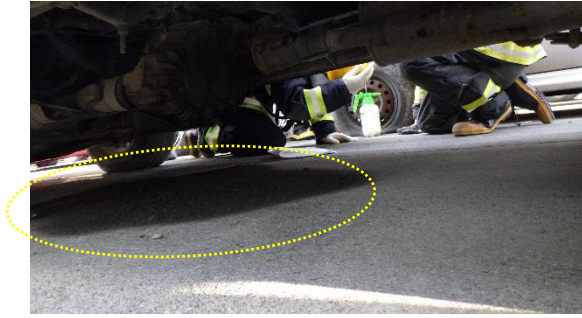
(写真2)  
バン下部の油滴下跡の状況

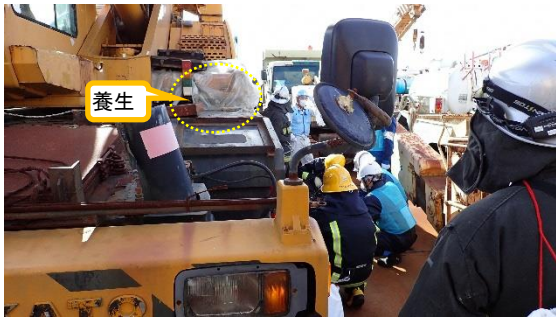
(写真3-1)  
ラフタークレーン②の確認状況

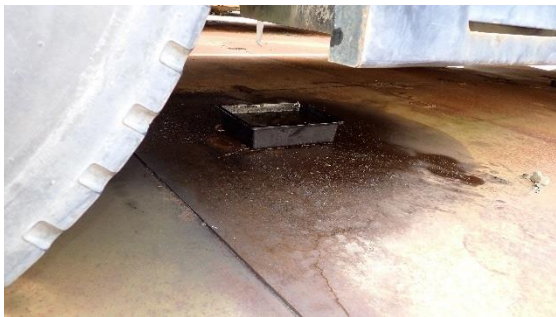
(写真3-2)  
ラフタークレーン②下部に設置された受けパンの状況

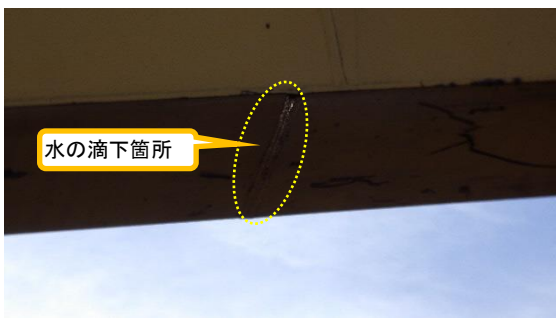
(写真4-1)  
バックホー①アーム下部の状況

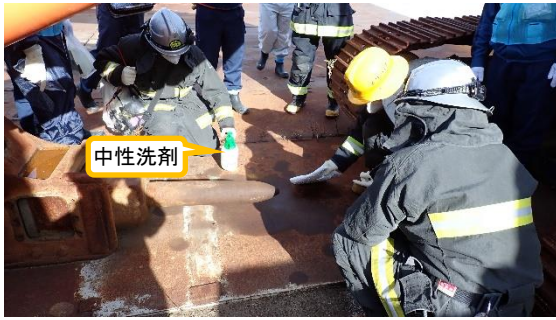
(写真4-2)  
バックホー①アーム下部の確認状況

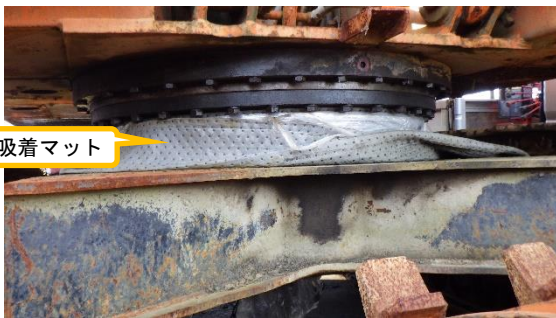
(写真5-1)  
バックホー②の回転軸の状況

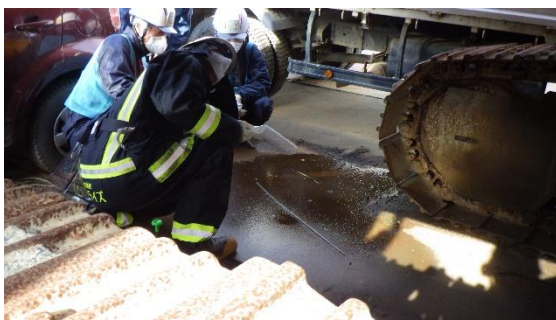
(写真5-2)  
バックホー②下部の確認状況

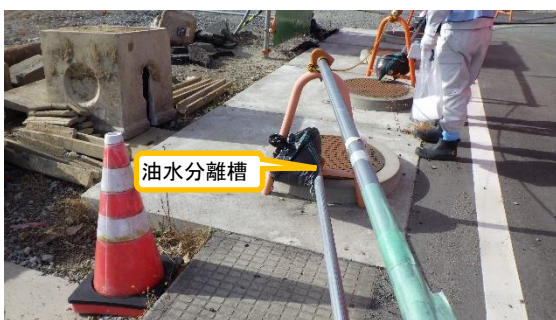
(写真6)  
油水分離槽の状況
