福島第一原子力発電所現地確認報告書

令和5年3月7日（火）

大型廃棄物保管庫建設現場（5／6号機北側造成地）

大型廃棄物保管庫建設工事の状況

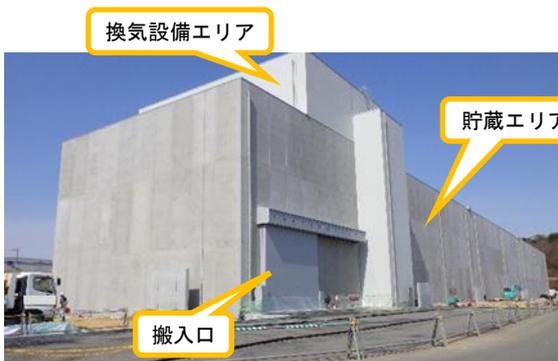
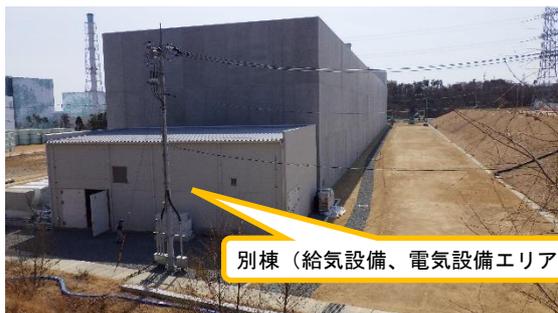
汚染水処理装置の運転に伴い発生する使用済吸着塔等を屋内で保管するために、5、6号機北側の造成地において進められている大型廃棄物保管庫建設工事の状況を確認した。

(写真1-1)
大型廃棄物保管庫の外観①
(南東側から撮影)

(写真1-2)
大型廃棄物保管庫の外観②
(北西側から撮影)

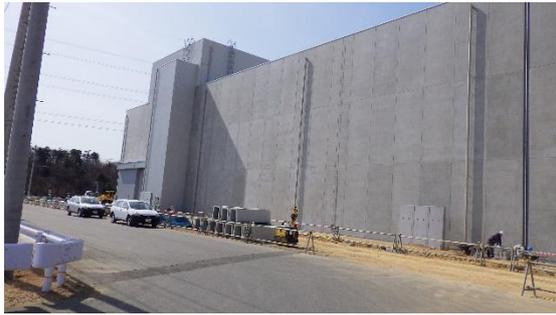
- ・外壁工事は完了しており、建屋の東側では、排水溝の整備工事などが行われていた。（写真2）
- ・建屋への出入口の前には、遮へい用のコンクリート壁が設置されていた。（写真3）
- ・建屋内の大型廃棄物保管庫貯蔵エリアは、コンクリート堰により3つに区分されており、堰の床面や壁面は塗装されていた。（写真4）
- ・それぞれの貯蔵エリアの堰内には、側溝と排水枡が2箇所設けられており、排水枡には漏えい検知器が設置されていた。（写真5）
- ・建屋内には、換気のための北側の床上に給気口が、南側の天井に排気口が設置されていた。（写真6）
- ・クレーン走行レール及びクレーン操作室は設置されていたが、クレーンは設置されていなかった。（写真7）
- ・東京電力によると、今後、クレーンや使用済吸着塔保管架台の製作を行うとともに、建屋の耐震補強工事を行うとのことであった。

(写真2)
大型廃棄物保管庫東側の状況
(北東側から撮影)

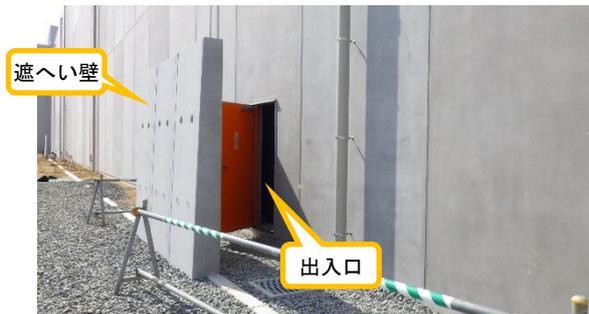
(写真3)
出入口のコンクリート遮へい壁の例
(北東側から撮影)

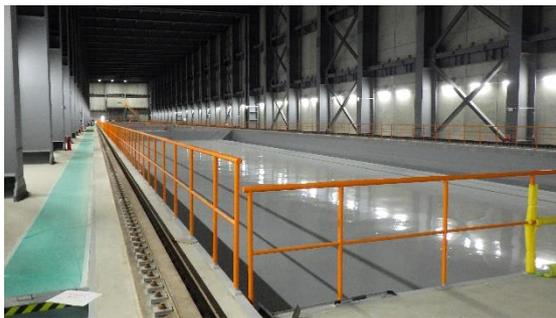
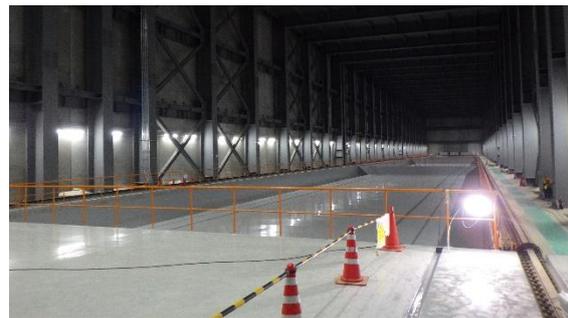
(写真4-1)
貯蔵エリアの状況①
(北東側から撮影)

(写真4-2)
貯蔵エリアの状況②
(南東側から撮影)

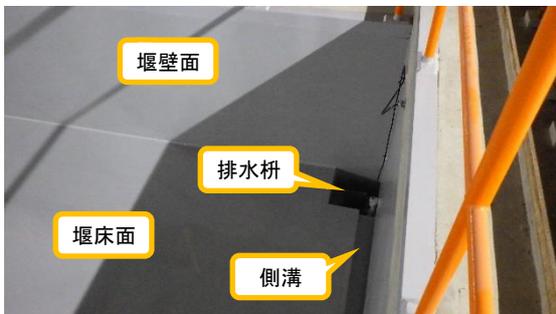
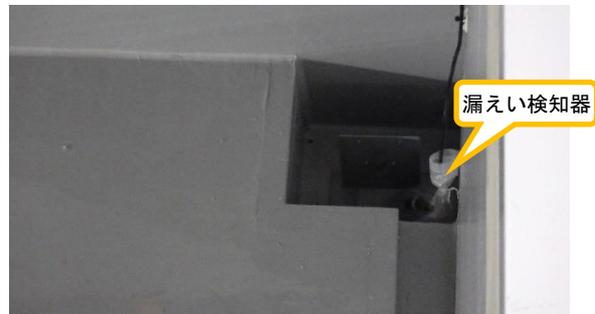
(写真5-1)
貯蔵エリアの側溝、排水柵の状況①

(写真5-2)
貯蔵エリアの側溝、排水柵の状況②

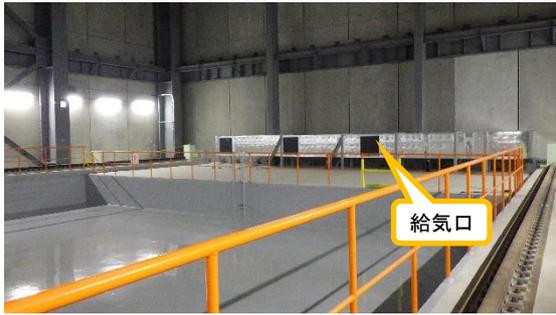
(写真6-1)
北側床面上の給気口の状況
(南東側から撮影)

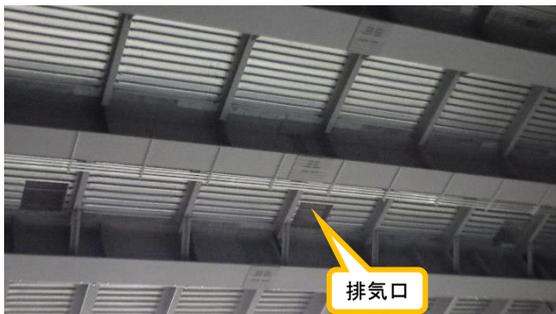
(写真6-2)
南側天井の排気口の状況

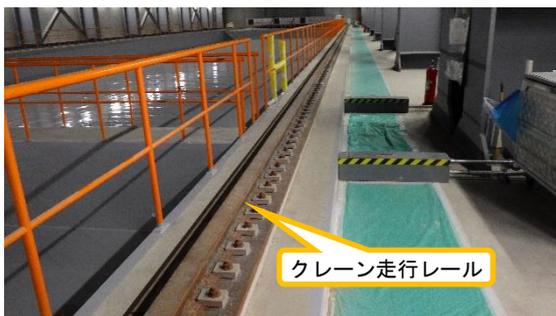
(写真7-1)
クレーン走行レールの設置状況
(南東側から撮影)

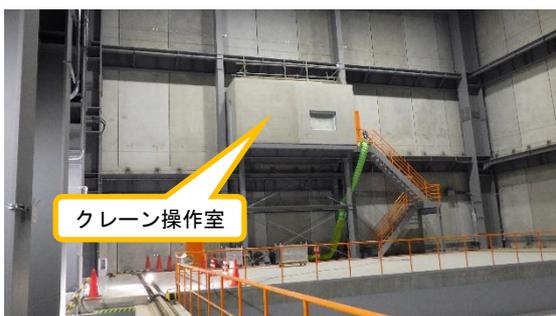
(写真7-2)
クレーン操作室の外観
(北東側から撮影)
