中間貯蔵施設事業において
発生した事例と対応等について
(2022年8月環境安全委員会報告以降)

2023年3月

環境省

事業において発生した事例と対応等

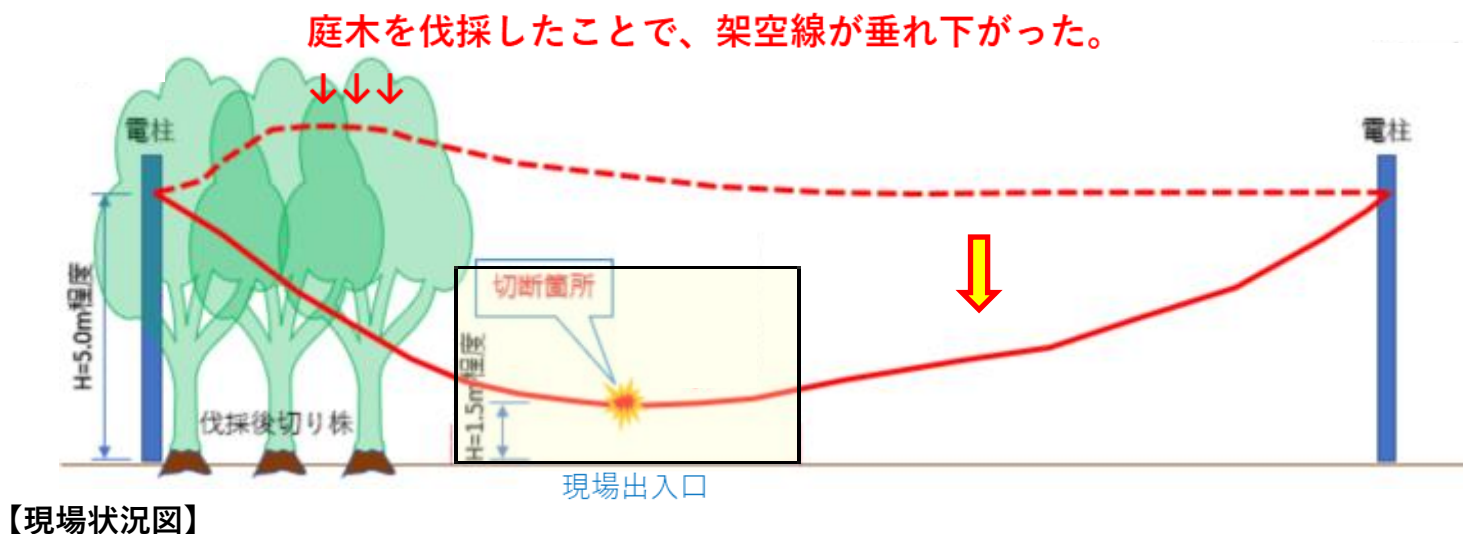
・家屋解体作業時の架空線切断

家屋解体作業において、業務車両の出入口確保を行う際、出入口を横断する状態で敷設されていた架空線(NTT光ケーブル)を切断した。

- ・ 家屋解体現場の請負事業者担当職員が、電話配線と誤認し、切断許可をした。(切断した。)
- ・ 架空線確認すべき手順を省略した。
(出入口ゲートを追加設置するに当たり、現場の出入口ゲート追加設置の立会を依頼しなかったため、架空線確認の機会を逸した。)
- ・ 架空線の種類について認識・確認がされていなかった。

- ・ 「架空線の切断は、担当監督官の承認を得る」ルールを設定。
- ・ 「現場の出入口ゲートの設置の際は、立会いの依頼をする」ルールの遵守を徹底。
- ・ 架空線の種類、及び「架空線を切断するルール」について教育を実施。

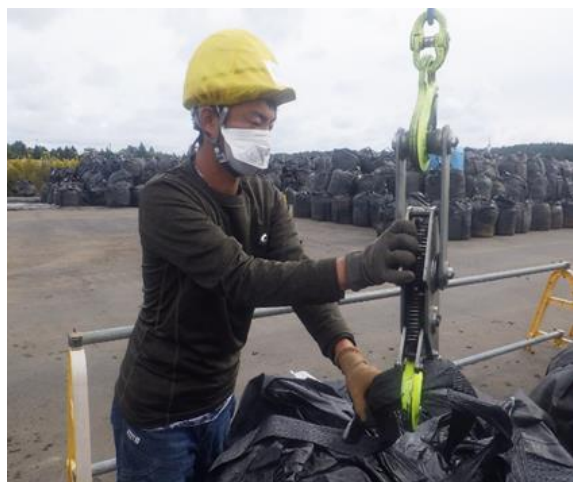
【けが発生時の状況】

- ・オートフックに指を挟まれ作業員がけが 2022年10月25日 10時15分頃 <(株)伊藤工務店>
- ・ 保管場で大型土のうに玉掛けの際、自動開放されていないオートフックを解除させるため、フックの稼働域に右手を添えていたところ、自動開放となったフックが跳ね上がり、小指を挟まれた。
- ・ 右小指末節骨骨折。

- ・ オートフックが自動開放されていない状態で作業を継続した。
- ・ オートフックの稼働域を掴んで作業をした。

- ・ オートフックが自動開放されていない場合は、絶対に触らないことを徹底。
- ・ オートフックが自動開放されない場合は、バックホウの上下操作によって自動開放させることを手順書へ反映。
- ・ オートフック本体に、「作業中の接触禁止」の注意喚起表示を実施。

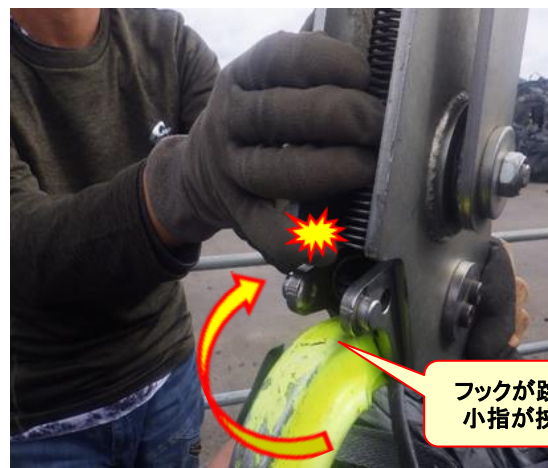
フックが跳ね上がり
小指が挟まれた。

補足：跳ね上がる部分

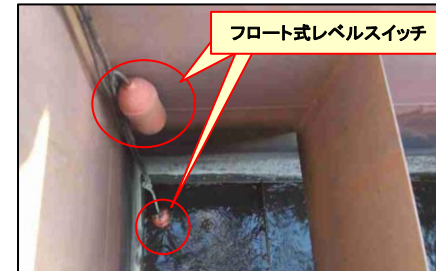
【PH調整槽内部_液位は低い状態の時】

土壌貯蔵施設からの浸出水を処理している設備において、凝集沈殿・砂ろ過による処理後の水が、放射能濃度測定前にPH調整槽から溢水した。溢水した水の放射能濃度は検出下限値未満であること、及びPH値は基準値内であることを測定により確認した。

- PH調整槽のフロート式レベルスイッチ(※)の動作不良
⇒フロート式レベルスイッチのケーブルが硬くなっていたものと推測。
※一定の液位でポンプを起動させ、槽内の水を次工程へ移送させるスイッチ

- 施設稼働前のフロート式レベルスイッチの動作確認
- 冬季の設備稼働時の点検作業員を増員
- フロート式レベルスイッチのケーブル劣化点検と交換

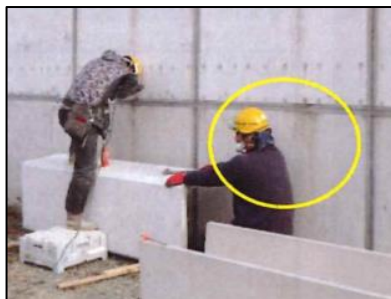
【監督官パトロールでの指摘
／保護メガネ着用の指導】

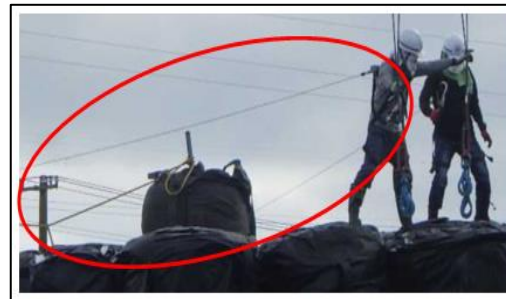
【労働安全コンサルタントによる指摘
／安全ブロックの適正使用の指導】
