中間貯蔵施設事業において
発生した事例と対応等の詳細
(2022年8月環境安全委員会報告以降)

2023年3月

環境省

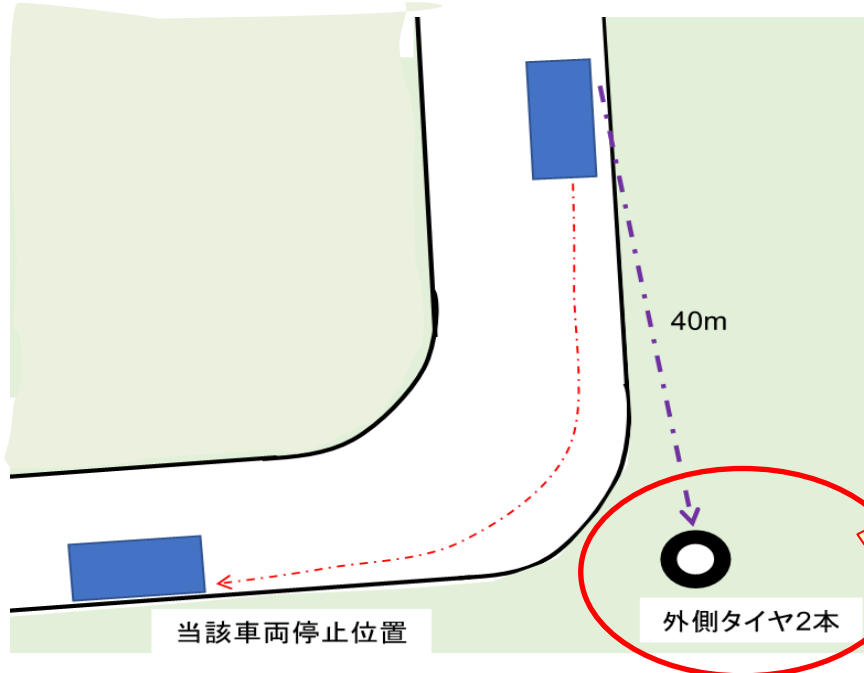
【現場の状況図】

採取土（土壌貯蔵施設の堰堤に使用）を積んだ工事車両が、場内の中央台線工事用道路のカーブを走行した際、左側輪の後軸タイヤ2本が脱落した。

- ・冬タイヤへの交換時のナット締め付け不足

- ・現場従事車両のナット締め付け確認を実施
- ・タイヤ交換は専門業者へ依頼することへ変更

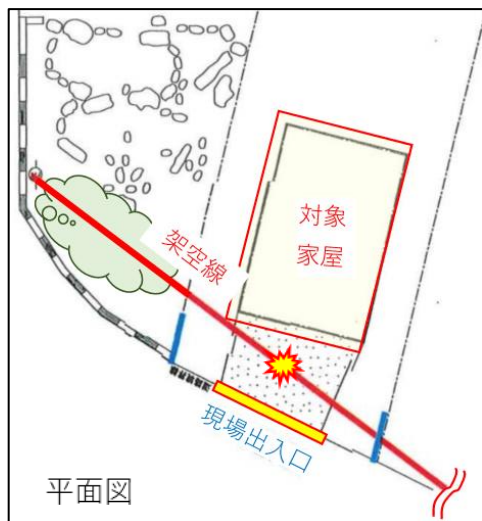
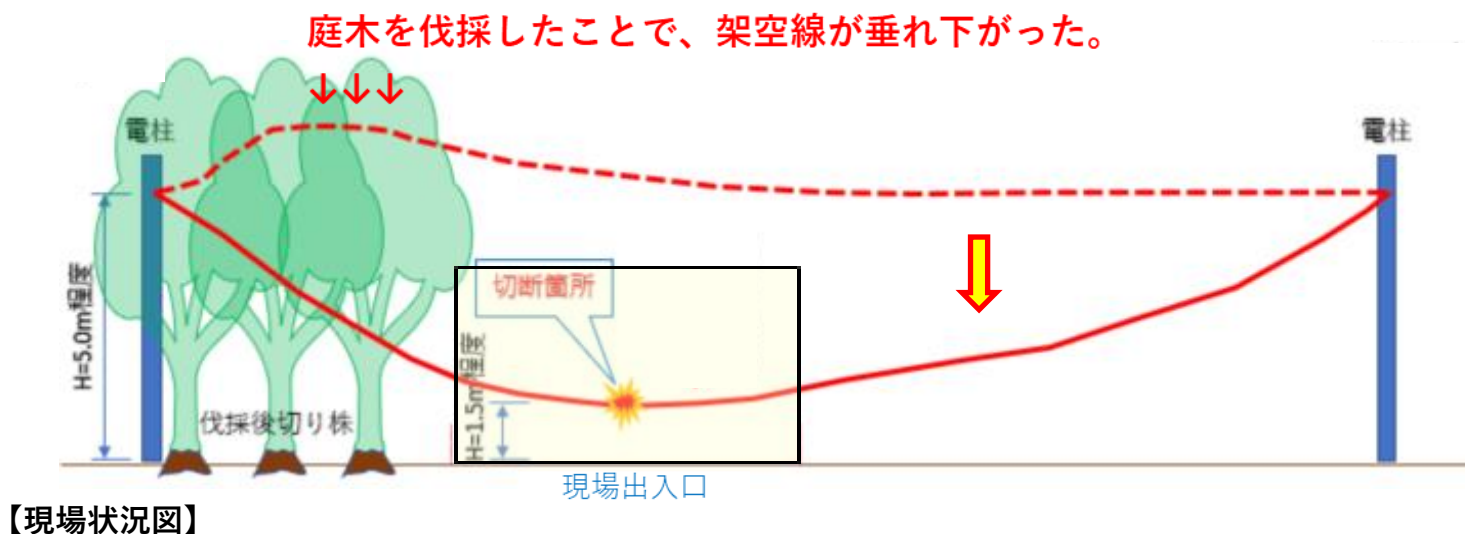
家屋解体作業において、業務車両の出入口確保を行う際、出入口を横断する状態で敷設されていた架空線(NTT光ケーブル)を切断した。

- ・ 家屋解体現場の請負事業者担当職員が、電話配線と誤認し、切断許可をした。(切断した。)
- ・ 架空線確認すべき手順を省略した。
(出入口ゲートを追加設置するに当たり、現場の出入口ゲート追加設置の立会を依頼しなかったため、架空線確認の機会を逸した。)
- ・ 架空線の種類について認識・確認がされていなかった。

- ・ 「架空線の切断は、担当監督官の承認を得る」ルールを設定。
- ・ 「現場の出入口ゲートの設置の際は、立会いの依頼をする」ルールの遵守を徹底。
- ・ 架空線の種類、及び「架空線を切断するルール」について教育を実施。

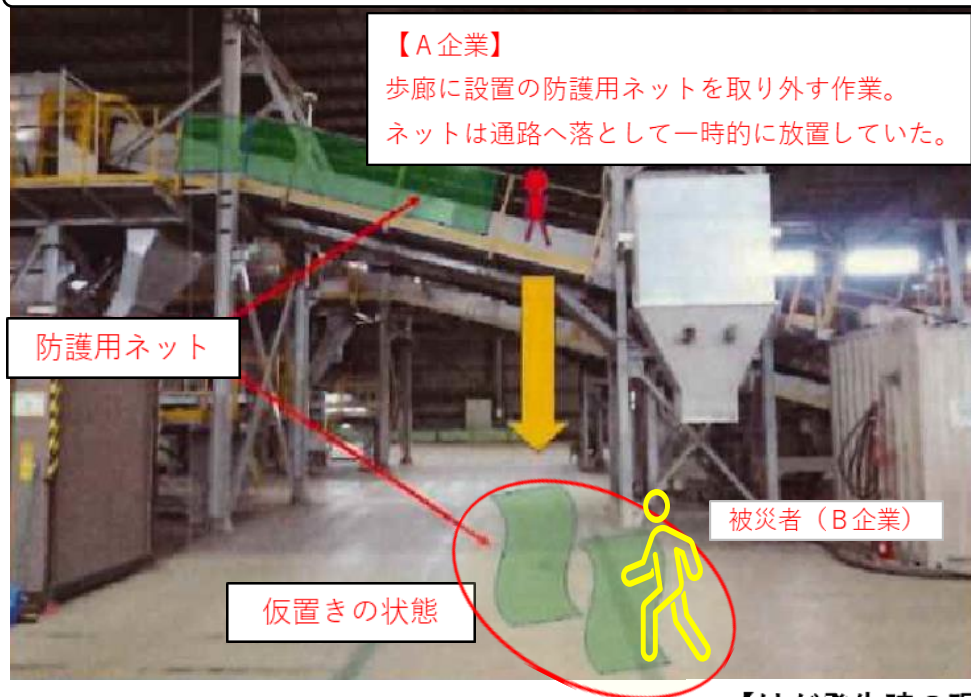
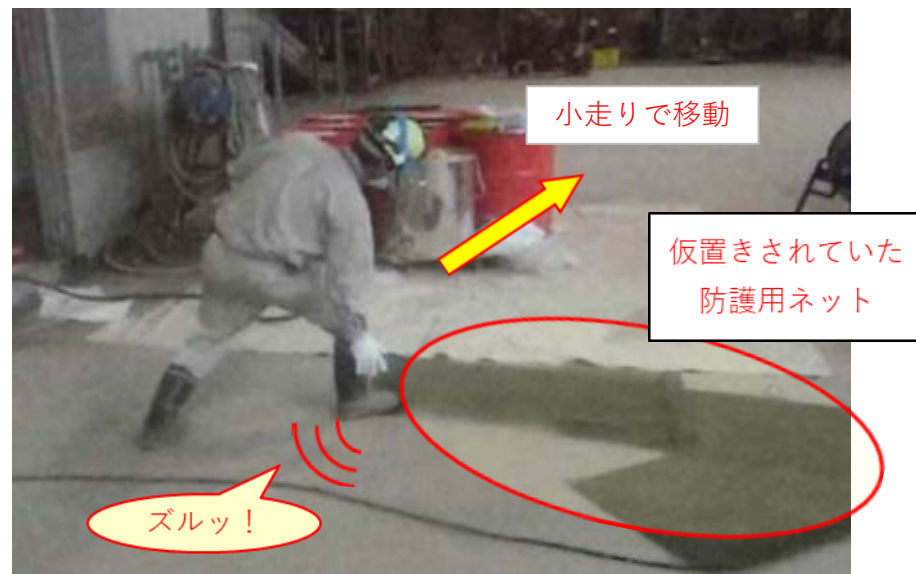
【けが発生時の現場状況（イメージ）】

- ・足を滑らせて転倒し作業員がけが
- ・施設内で施設解体の準備作業を行っていた作業員が、作業エリアの床面に仮置きしてあった廃棄予定の防護用ネット（プラスチック製の編み目ネット）を左足で踏んだ際、足を滑らせ転倒した。
- ・左足腓骨骨折。

- ・ 廃棄予定の資材（防護用ネット）を床面に放置していた。
- ・ 施設内を移動する際、ネット上を歩いた。
- ・ 小走りで移動した。

- ・ 施設内の通路上に資材を置かない。（作業区画・資材置場を整理する。）
- ・ 資材上を歩かない。
- ・ 現場は走らない。

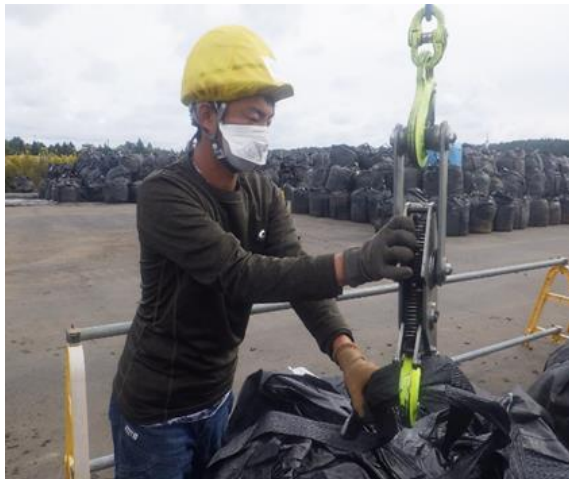
【けが発生時の状況】

- ・オートフックに指を挟まれ作業員がけが 2022年10月25日 10時15分頃 <(株)伊藤工務店>
- ・ 保管場で大型土のうに玉掛けの際、自動開放されていないオートフックを解除させるため、フックの稼働域に右手を添えていたところ、自動開放となったフックが跳ね上がり、小指を挟まれた。
- ・ 右小指末節骨骨折。

- ・ オートフックが自動開放されていない状態で作業を継続した。
- ・ オートフックの稼働域を掴んで作業をした。

- ・ オートフックが自動開放されていない場合は、絶対に触らないことを徹底。
- ・ オートフックが自動開放されない場合は、バックホウの上下操作によって自動開放させることを手順書へ反映。
- ・ オートフック本体に、「作業中の接触禁止」の注意喚起表示を実施。

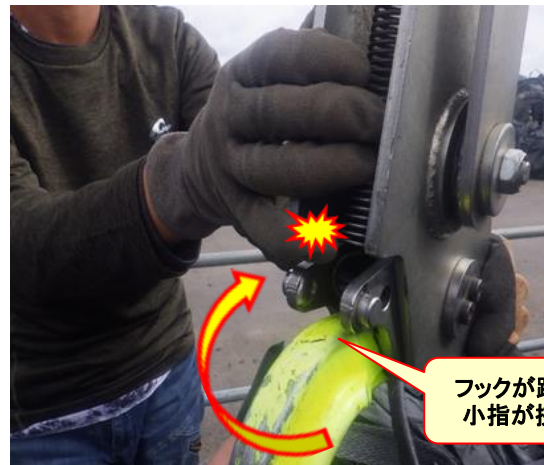
フックが跳ね上がり小指が挟まれた。

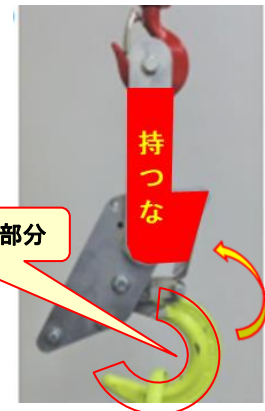
【フックへの注意喚起（イメージ）】

補足：跳ね上がる部分

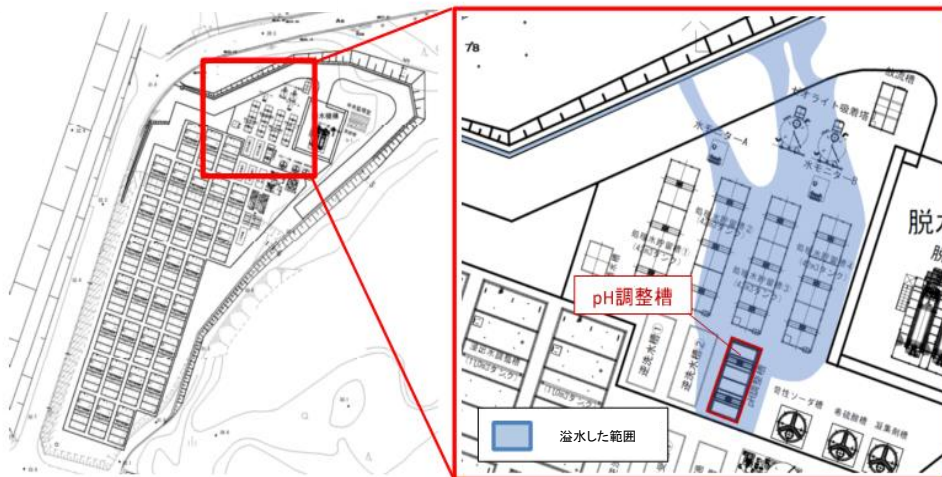
【大熊2工区_土壌貯蔵施設_浸出水市を利設備_概略図】

土壌貯蔵施設からの浸出水を処理している設備において、凝集沈殿・砂ろ過による処理後の水が、放射能濃度測定前にPH調整槽から溢水した。溢水した水の放射能濃度は検出下限値未満であること、及びPH値は基準値内であることを測定により確認した。

- ・ PH調整槽のフロート式レベルスイッチ(※)の動作不良
⇒フロート式レベルスイッチのケーブルが硬くなっていたもの推測。
※一定の液位でポンプを起動させ、槽内の水を次工程へ移送させるスイッチ

- ・ 施設稼働前のフロート式レベルスイッチの動作確認
- ・ 冬季の設備稼働時の点検作業員を増員
- ・ フロート式レベルスイッチのケーブル劣化点検と交換
