福島第一原子力発電所現地確認報告書

令和5年3月23日（木）

令和4年度第8回原子力発電所安全確保技術検討会による現場調査

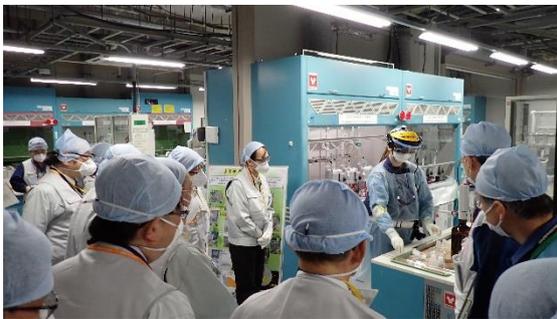
（写真1）
トリチウム分析の前処理について説明（デモンストレーション）を受けている状況

- ・ALPS処理水の測定対象となる69核種（トリチウム含む）を分析・測定するための設備の設置状況を確認した。当技術検討会において専門委員が測定することを求めていた「鉄-55」を測定するための低エネルギー光子用ゲルマニウム半導体検出器（LEPS）やトリチウムの分析状況等を確認した。（写真1）

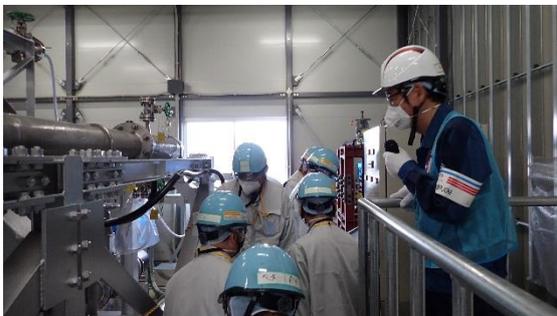
（写真2-1）
ALPS処理水のサンプリング設備について説明を受けている状況

- ・タンク10基に移送された約10,000m³のALPS処理水を循環・攪拌により均質化した後に、分析・測定のための試料を採取する計画としていることから、タンク10基を連結する系統に設置された試料採取設備の状況を確認した。（写真2-1）
- ・3月20日公表の循環・攪拌中のALPS処理水中に別系統のタンク貯留水が流入したことの原因とされている電動弁の状況を確認した。（写真2-2）

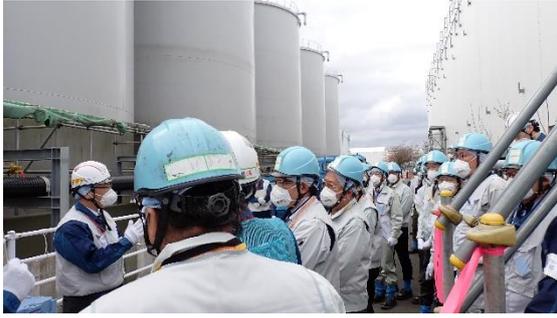
(写真 2 - 2)

なお、3月20日に東京電力から公表された、「ALPS処理水希釈放出設備のうち、循環・攪拌運転と別系統の測定・確認用タンクの水位低下について」に関しても現場で説明を受け、東京電力に対し、原因究明の徹底と再発防止対策等を講ずるよう求めた。

電動弁のシートパス※について説明を受けている状況

※弁が完全に閉まっておらず、内部の水の流れを完全に止めることができていない状態。

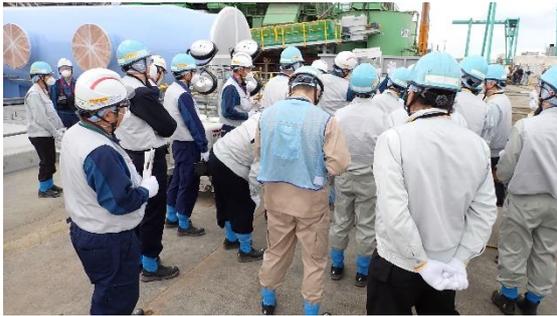
(写真 3)

- ・ALPS処理水と海水が適切に混合され、トリチウムが100倍以上に希釈されていることを確認するため、海水配管ヘッダ下流に試料採取箇

所が設けられる計画であることから、その整備状況を確認した。（写真3）

サンプリング予定箇所について説明を受けている状況

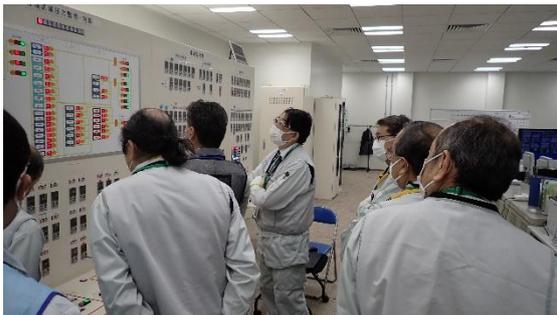
(写真 4)

- ・ALPS処理水が規制基準を満足していることを確認するための分析・測定は、第三者機関としてJAEAがクロスチェック測定を行う計画としていることから、そのための分析・測定設備を確認した。（写真4）

分析棟の管理について説明を受けている状況
