## 福島第一原子力発電所現地確認報告書

令和5年3月17日（金）

地下水バイパス揚水井No.10（K）

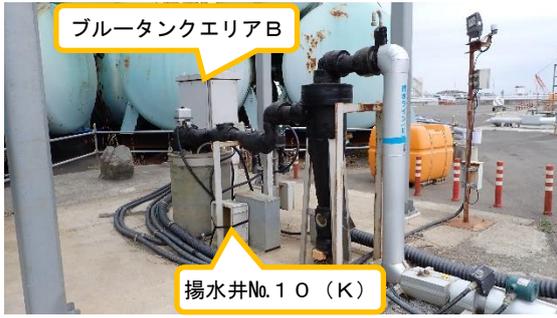
- ・現地確認時、揚水井No.10（K）の点検や補修等の作業は行われていなかった。（写真1）
- ・前回確認時、揚水井No.10（K）に「異物混入防止」、「開口部に注意」といった掲示がされていたが、今回確認時は掲示が撤去されていた。また、移送配管等設備の一部に施されていた養生が撤去されていた。（写真2）
- ・前回確認時、揚水井No.10（K）北側の中継タンクで行われていた止水措置が終了した配管の保温材への板金の取り付けは完了していた。（写真3）
- ・東京電力によれば、対策工事が完了し、令和5年2月20日以降、揚水井No.10（K）の汲み上げを再開しているとのことである。

(写真1)  
揚水井No.10 (K) の概観

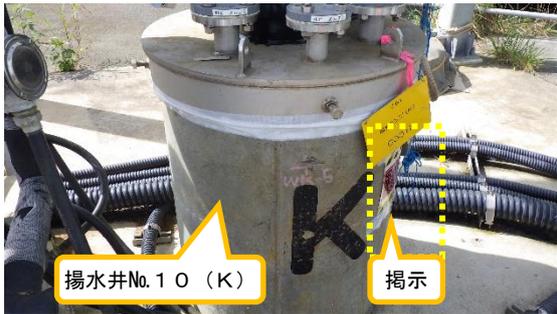
(写真2-1)  
揚水井No.10 (K) の状況①  
(令和4年10月11日撮影)

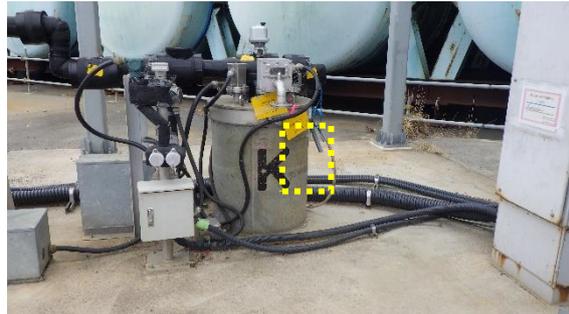
(写真2-2)  
同左  
(令和5年3月17日撮影)

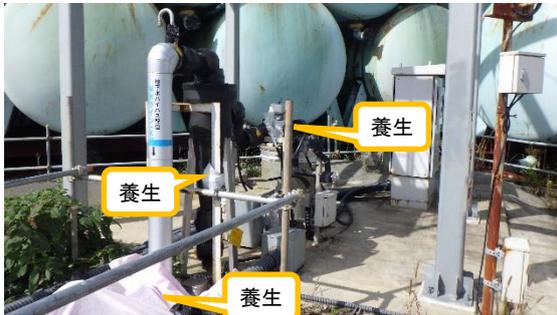
(写真2-3)  
揚水井No.10 (K) の状況②  
(令和4年10月11日撮影)

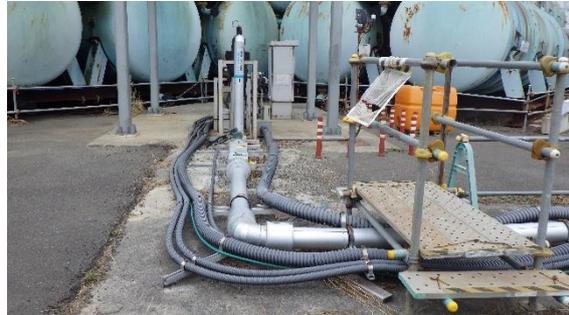
(写真2-4)  
同左  
(令和5年3月17日撮影)

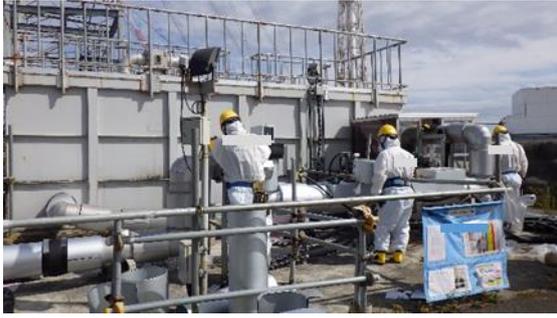
(写真3-1)  
板金取り付け作業の状況  
(令和4年10月11日撮影)

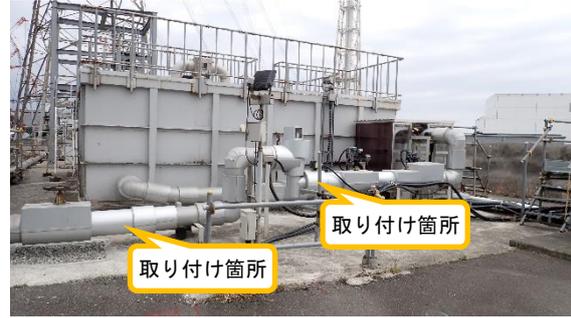
(写真3-2)  
中継タンク周辺の状況  
(令和5年3月17日撮影)
