令和元年東日本台風関連 災害復旧、防災・減災対策

2022年度版
福島県土木部

2022年3月31日

令和元年東日本台風の気象状況

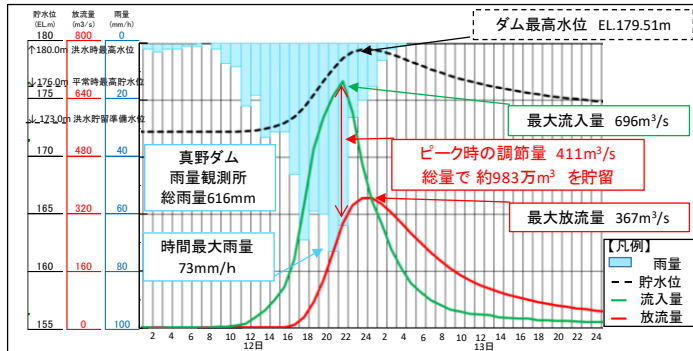
真野ダム洪水調節および降雨の状況

- 真野ダム(相馬郡飯館村)において、10月13日まで616mmの雨が降り、最大流入量 $696\text{m}^3/\text{s}$ 、最大放流 $367\text{m}^3/\text{s}$ に達しました。総雨量、最大流入量及び最大放流量ともに、平成4年度からのダム管理開始以降最大を記録しました。
- 洪水調節を行ったことで、下流の小島田堰水位観測所(南相馬市)では、平成4年度からのダム管理開始以降最高の河川水位 4.32m を観測しましたが、ダムがないときの最高水位は約 5.7m と想定され、**水位を最大で約 1.4m 低下させることができました。**

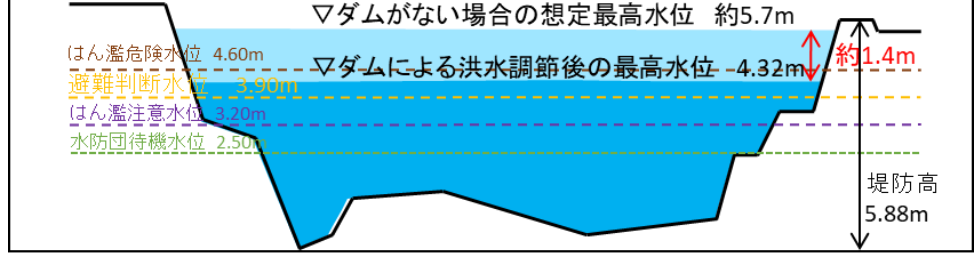
河川断面図(小島田堰水位観測所付近)

ダムがない場合、河川水位が最高で約 5.7m (約 1.4m 上昇)となり、「はん濫危険水位」を超過、さらに堤防高まで約 0.2m まで達したと想定されます。

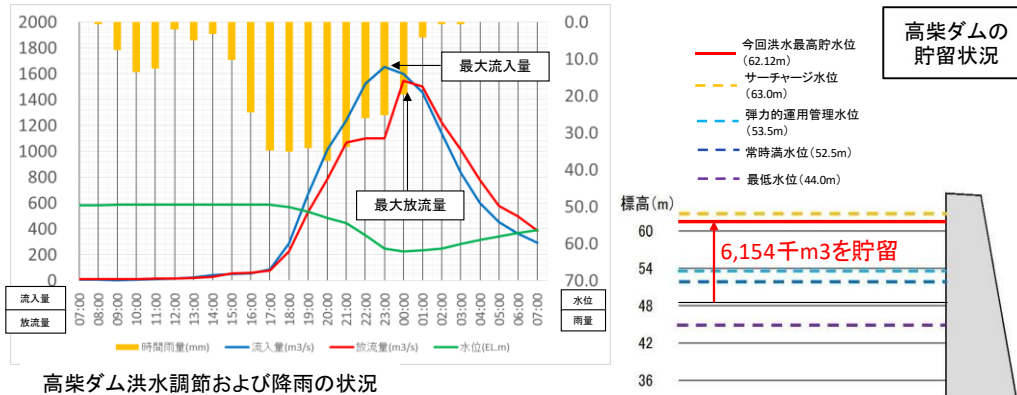
高柴ダム洪水調節および降雨の状況

- 高柴ダム(いわき市)において、令和元年東日本台風により10月13日まで 320mm の雨が降り、最大 $1,711\text{m}^3/\text{s}$ の流入量がありました。しかし、ダムに水を貯め最大放流量を $1,660\text{m}^3/\text{s}$ にすることにより、下流の洪水被害を防ぐことができました。
- ダムに貯まった水は、 **$6,154\text{km}^3$** 、東京ドーム約5杯分にもなりました。

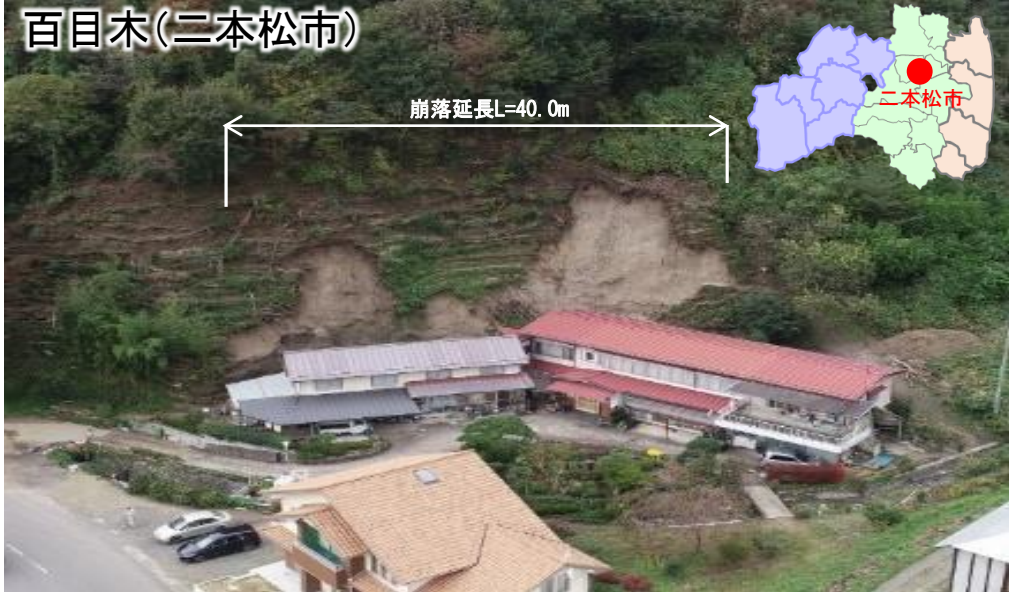
百目木(二本松市)

崩落延長L=40.0m

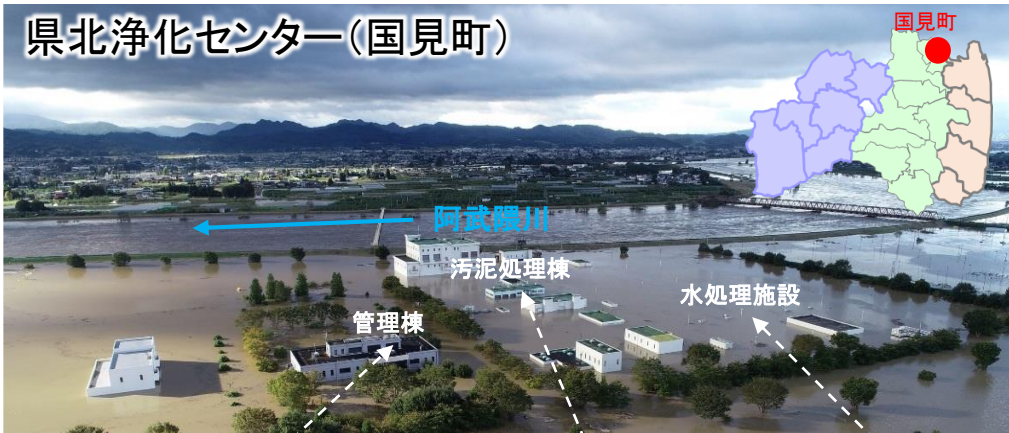
県北浄化センター(国見町)

管理棟ボイラ一室被災状況

汚泥処理棟被災状況

水処理施設被災状況

【被災概要】・滝川決壊で処理場全体が約4.8m浸水
・浸水により一階、地下部が全て水没し、機械、電気設備が被災

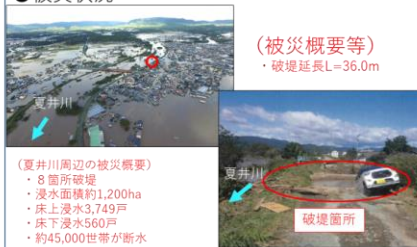
二級河川 夏井川 四左エ門内地区 (いわき市平下窪)

(被災概要等)
・破堤延長L=36.0m

令和元年東日本台風の時に越水による川裏側からの洗掘により破堤したことから、川表、川裏側に護岸工を施工、堤防天端をアスファルト舗装により被覆することで堤防全体の洗掘を防止し強化を図っている。
