福島第一原子力発電所現地確認報告書

- 1 確認日
令和5年3月31日（金）
- 2 確認箇所
油処理装置（プロセス主建屋西側）
- 3 確認項目
油処理装置の設置状況

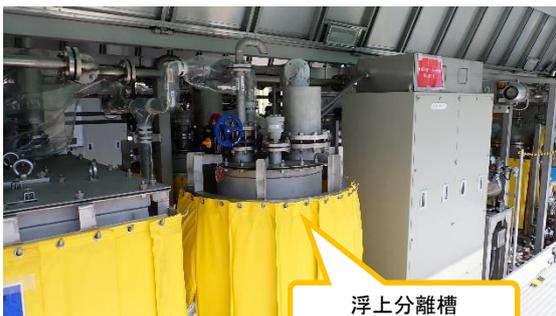
(写真1-1)
浮上分離槽の状況

- ・油処理装置は、主要な設備を格納した3つのコンテナとその周辺設備からなり、コンテナ内部には、油分と水分を分離させる浮上分離槽（写真1-1）、分離した油に水と乳化剤及び電解質を加えて乳化させる乳化槽（写真1-2）、油を電気化学分解させる酸化分解機（写真1-3）などが設置されていた。
- ・分離された水分は、油吸着樹脂で油分を除いた後（写真2）、油分等を測定するモニタリングを行い、プロセス主建屋^{※2}に戻される構成であった。
- ・油分を分解した後に発生する排ガスは、活性炭フィルタ、HEPAフィルタ等を通した後に放射性ダスト濃度のモニタリングを行う構成となっていた。（写真3）
