東京電力ホールディングス株式会社福島第一原子力発電所の
1号機ペDESTALの状況を踏まえた対応について

令和5年6月13日
原子力規制庁

東京電力ホールディングス株式会社福島第一原子力発電所の 1号機ペDESTAL及び原子炉補機冷却系の配管の状況を踏まえた 今後の対応

1号機 原子炉格納容器内部調査の状況について

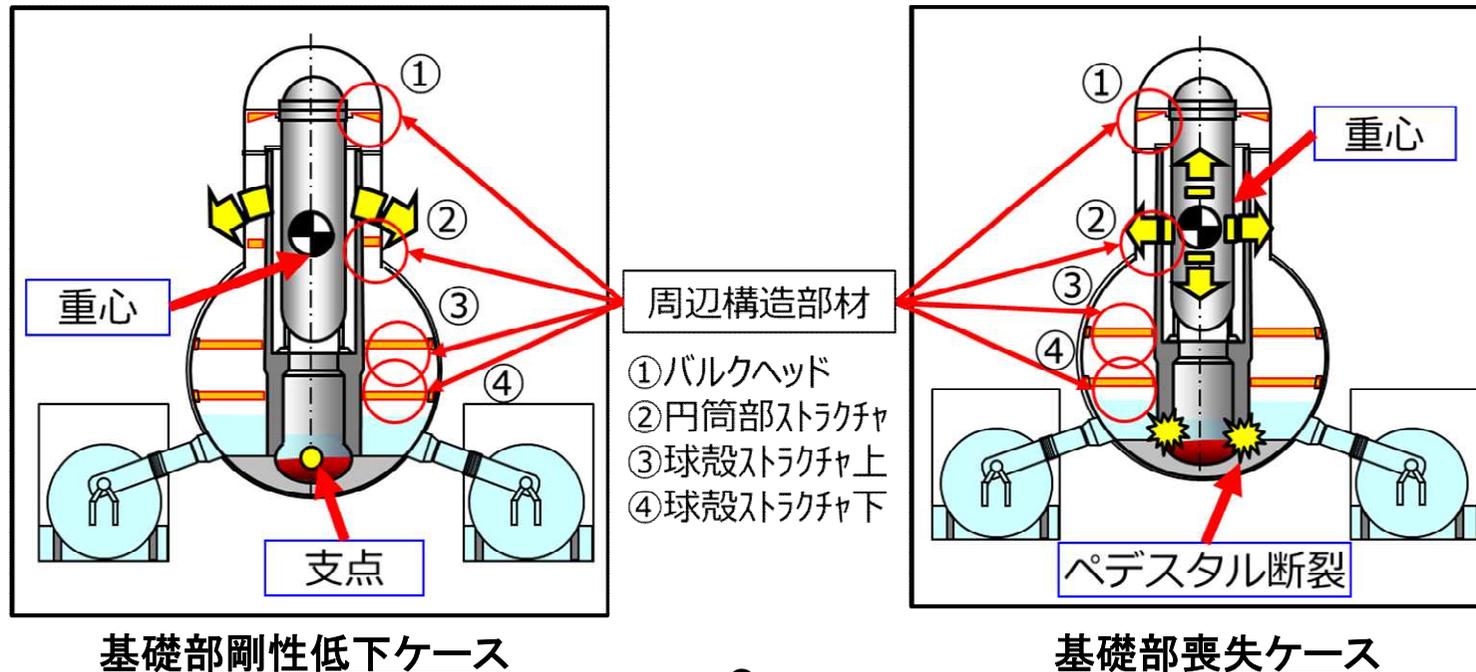
- ペDESTAL支持機能喪失時の、上部構造物の地震時挙動を想定する観点から、以下を実施。
 - 基礎部剛性が低下し、地震時に基礎部を支点に振られた場合の**曲げモーメント**を**水平荷重**として周辺構造部材※¹に負荷し拘束可否を評価※²（曲げモーメントに対する支持可否）
 - 基礎の一部が喪失し、**上部構造物が地震**により**水平/垂直**に振られた場合の荷重を周辺構造部材に負荷して拘束可否を評価※（上部構造物の水平/垂直移動時の支持可否）
- 支持機能喪失時、**水平方向**はバルクヘッド等の周辺構造部材による**移動制限が可能**であり、上部構造物（RPV/RSW/ペDESTAL他）の変形は**限定的な傾斜**に留まる（**倒壊等に至らない**）が、**垂直方向の沈下は否定できない**。
 - 水平方向はSs900による荷重でも支持可能。
 - 垂直方向は周辺構造部材で支持できず、基礎が損失した分上部構造物が沈下する可能性

※ 1 ペDESTAL外部の鋼材に有意な変形が確認されておらず、同環境にある周辺構造部材も形状を維持していると判断。事故時温度解析のPCV温度を考慮しても現在も一定の剛性を有すると想定

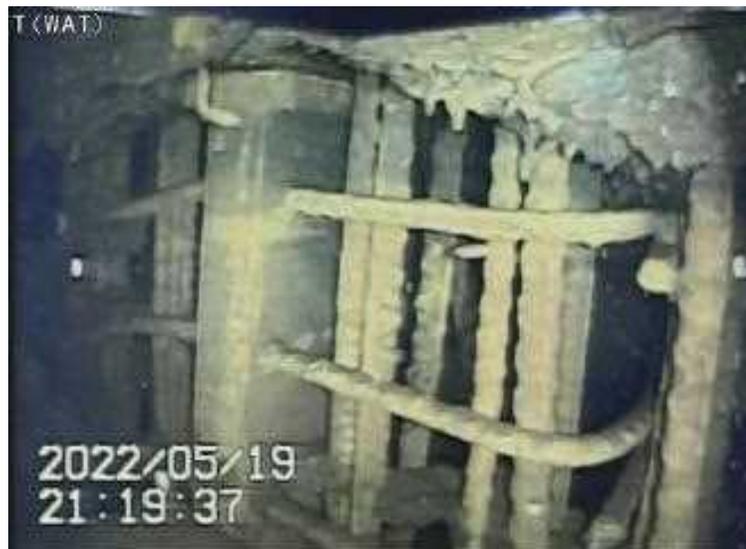
アクセス開口部付近 調査状況

- PCV内部調査結果を踏まえた上部構造物の沈下の可能性を考察
 - コンクリートが欠損して鉄筋が長く露出している場合、地震等による鉄筋の座屈、傾斜の発生が懸念されるが、以下の理由から、これまでの地震に対し、ペDESTALの支持機能は維持されていると想定。
 - ◆ アクセス開口部近傍で確認された鉄筋の露出長さ（約1.3m）を考慮すると、座屈許容応力が圧縮（引張）許容応力を下回るため、損傷の形態としては、座屈が発生すると想定。
 - ◆ 座屈は、最も弱い（鉄筋の露出長さが大きい）箇所から生じると想定されるが、内部調査では、アクセス開口部から離れるにつれてコンクリートの欠損高さが小さくなる様相を呈しており、アクセス開口部近傍から座屈が発生すると想定。
 - ◆ 内部調査では、アクセス開口部近傍の露出鉄筋（縦鉄筋）に目立ったたわみ・変形は確認されておらず、これまでの地震に対し、ペDESTALの支持機能は維持されていると想定。
 - 内部調査では、インナースカートにも有意な変形は確認されておらず、万が一、デブリによる影響高さ分（床上約1.3m）の上部構造物の沈下を仮定しても、インナースカートに阻まれ沈下量は約0.3m程度に留まると想定。

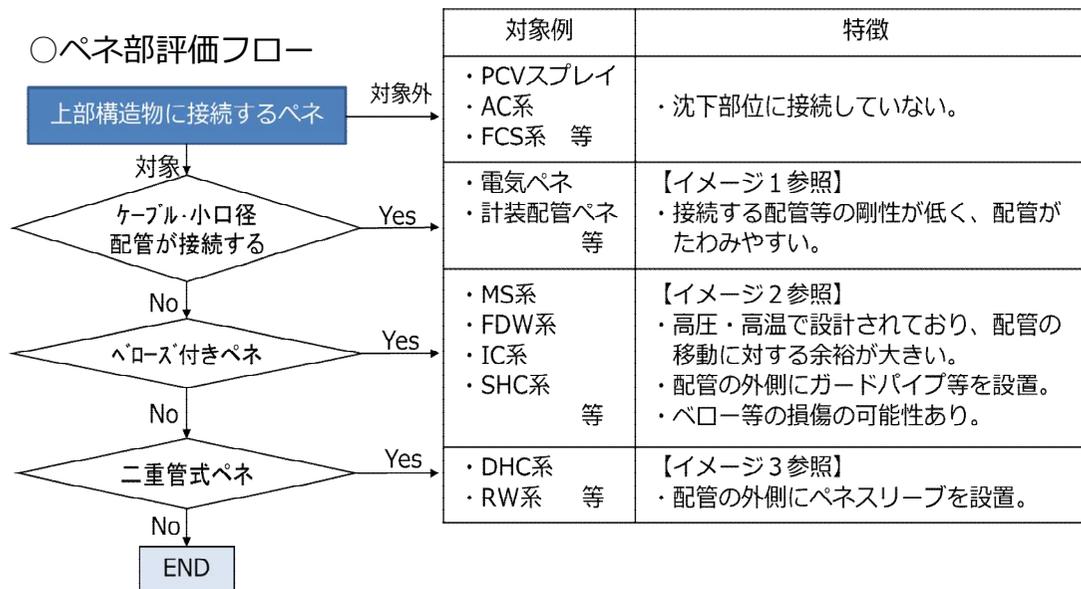
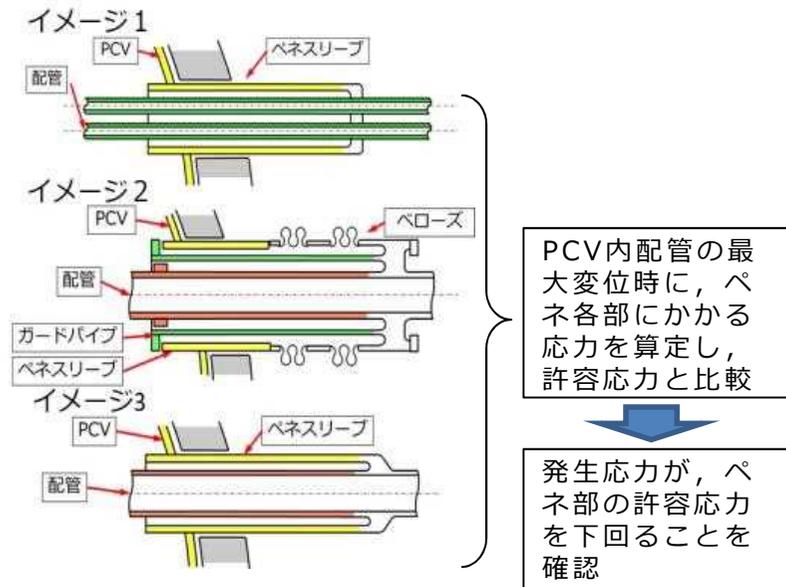
○ペネ部評価フロー

- 万が一、上部構造物が沈下した際の閉じ込め機能に影響を及ぼす個所として、上部構造物接続配管取合部（PCVペネトレーション（以下、ペネ））を選定し影響評価
 - 閉じ込め部に影響を及ぼすPCV内接続配管（以下、接続配管）とペネ構造を整理
 - 上部構造物の沈下と共に接続配管が変位した際のペネ構造部材に与える影響を評価
- 上部構造物が沈下し接続配管にペネ径を上回る変位が発生した際も、以下の理由から **ペネ部に発生する応力は許容応力を下回り、閉じ込め機能の喪失には至らない**見込み
 - 小口径配管（及びケーブル）
接続配管の剛性は低くペネよりも優先して変形するため、ペネの健全性維持可能
 - ベローズ付きペネ、二重管式ペネ
バウンダリを構成するペネスリーブはプロセス配管より厚肉・大口径であり、接続配管が優先して変形するため、ペネの健全性維持可能

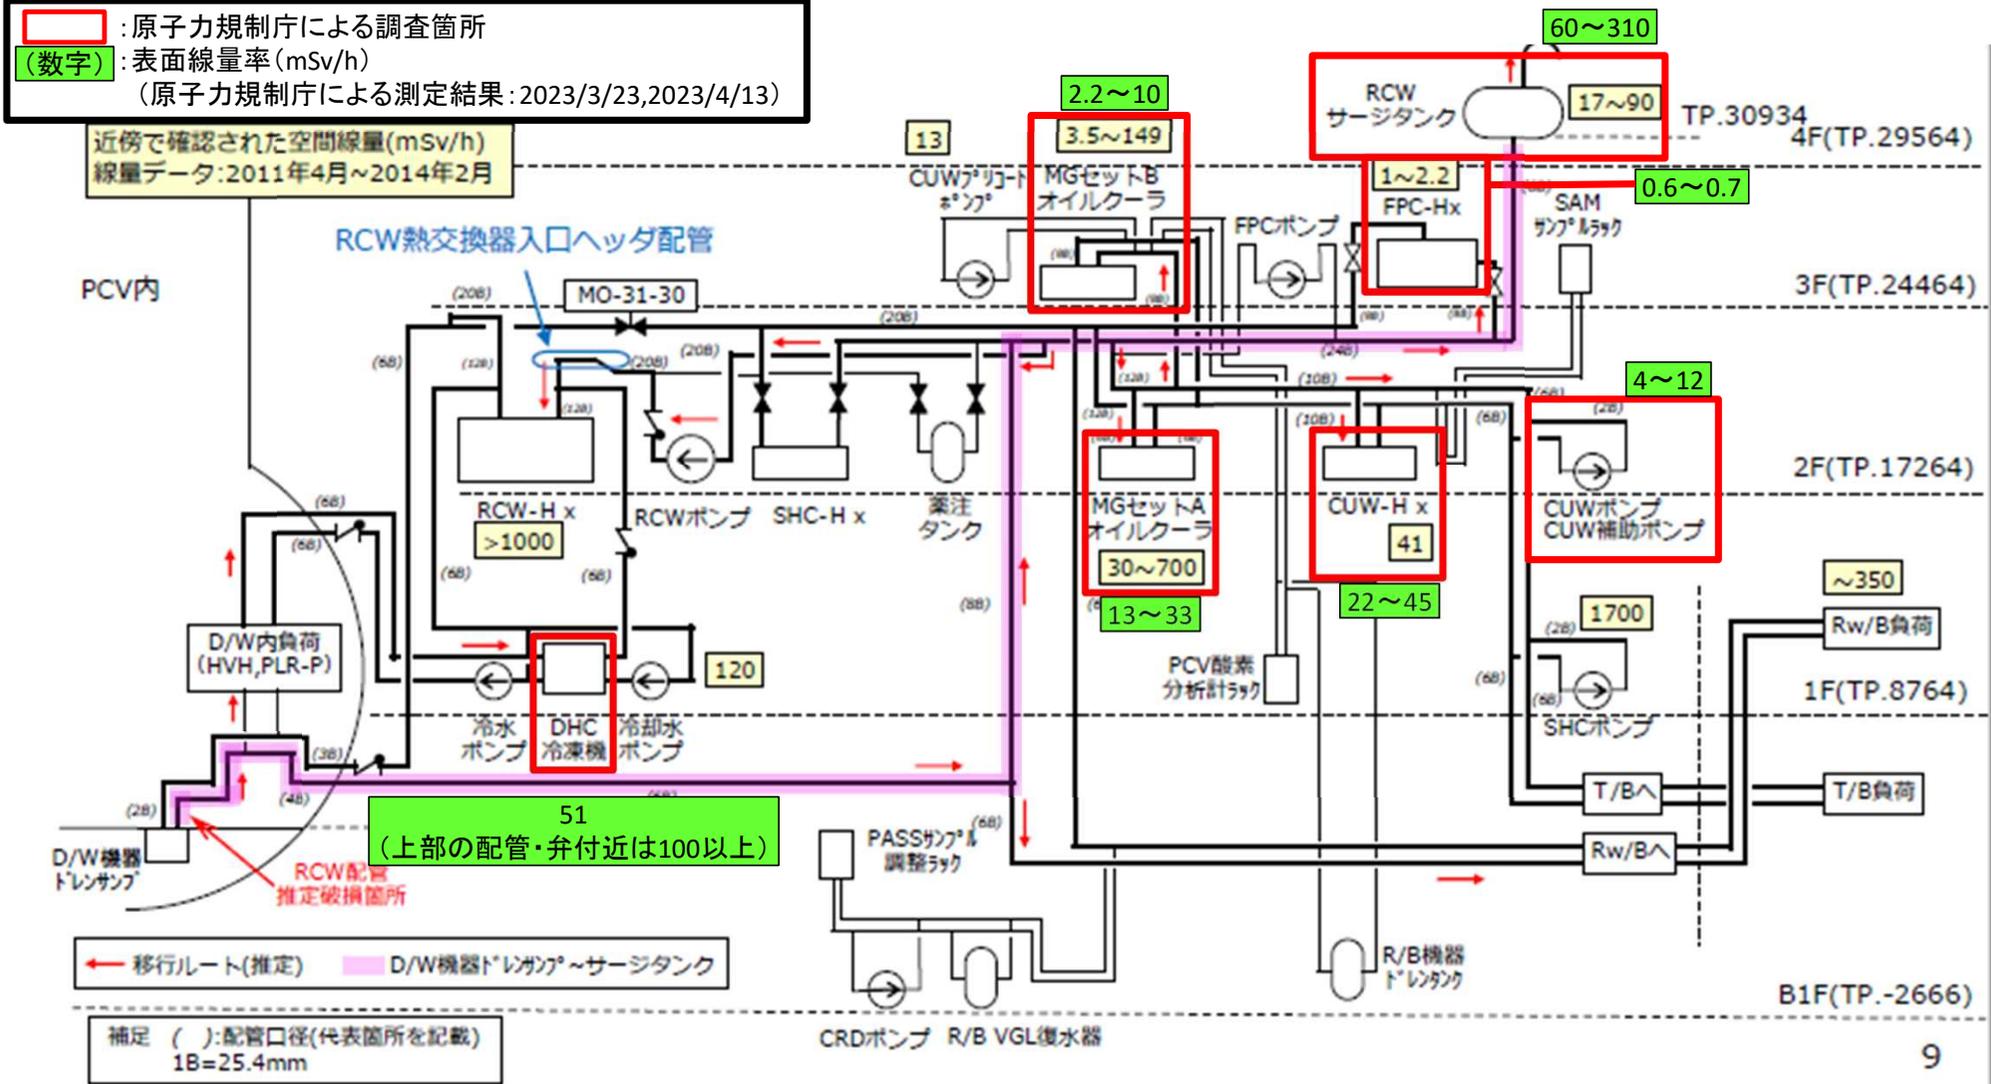
調査箇所及び線量率測定結果

また、1号機原子炉補機冷却系（RCW）を通じた原子炉格納容器からの放射性物質の漏えいについては、過去の東京電力による調査においても推認されていたが、原子力規制庁の調査で、原子炉建屋内のRCWサージタンク及びその床面で高線量部位が認められたことなどから、令和5年4月24日の第37回事故分析検討会で格納容器内の放射性物質の移行経路として特定した（参考3）。

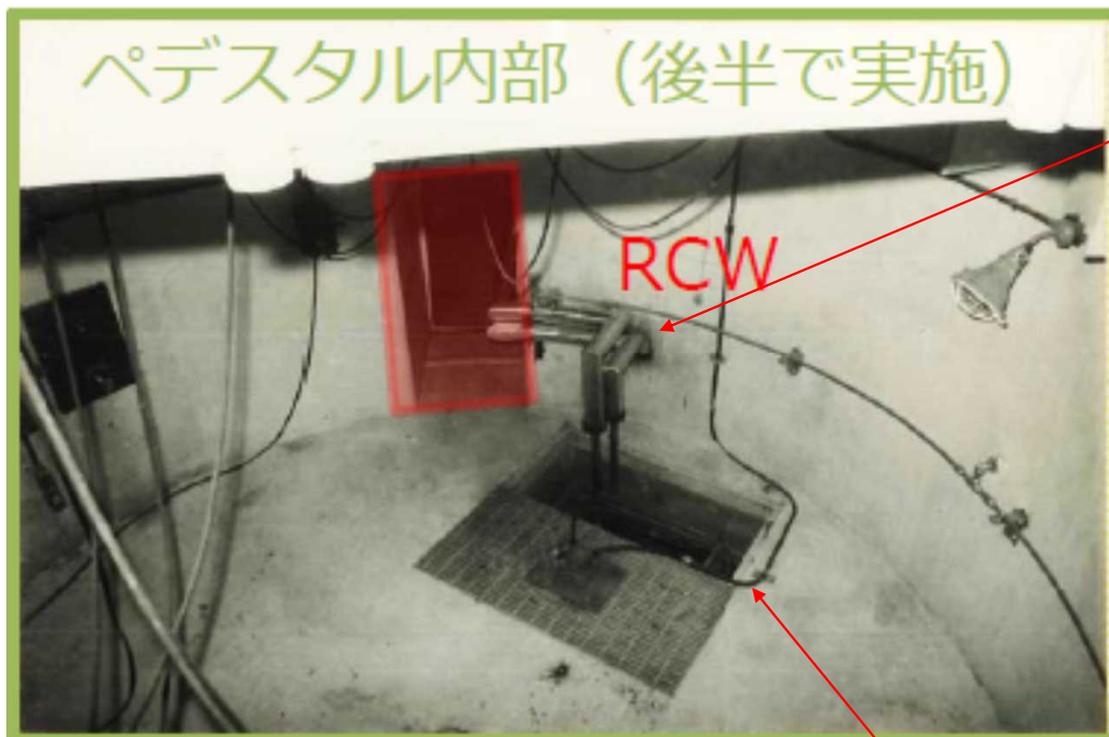
格納容器地下階の事故前の状況について

1号機ペデスタル内部に設置された
原子炉補機冷却系 (RCW) の配管

1号機ペデスタル内部に設置された
ドライウェル (D/W) 機器ドレンサンプ
