福島県楡葉町駐在福島第一原子力発電所現地確認結果 報告書

1号機原子炉建屋周辺

1号機原子炉建屋大型カバー設置に係る準備工事の状況

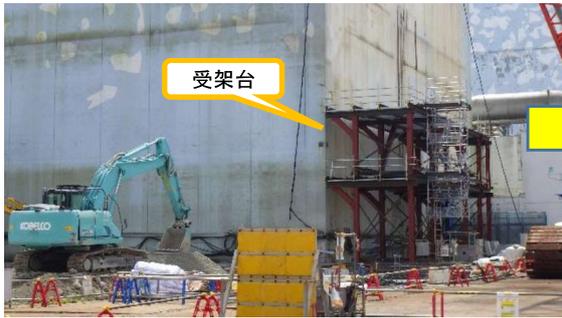
大型カバーは建屋壁面にアンカーで支持する構造であり、前回の現地確認（令和3年8月30日）で、壁面に孔を設けるアンカー削孔装置の受架台が建屋西面に設置されていたことから、その後の状況を確認した。（図1）

(写真1-1)
アンカー掘削装置の受架台設置状況
(令和3年8月30日撮影)

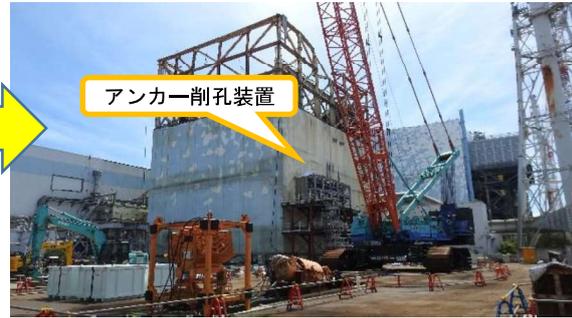
- ・受架台上にはアンカー削孔装置が据え付けられていた。（写真1）
- ・原子炉建屋北側の建屋周りでは、コンクリート基礎工事が進められていた。（写真2）
- ・東京電力によれば、今後、アンカーの設置及び建屋周りへの仮設構台設置など準備工事を経て大型カバーの設置工事に着手し、令和5年度の完成を目指すとしている。

(写真1-2)
アンカー削孔装置の据え付け状況
(令和3年9月10日撮影)

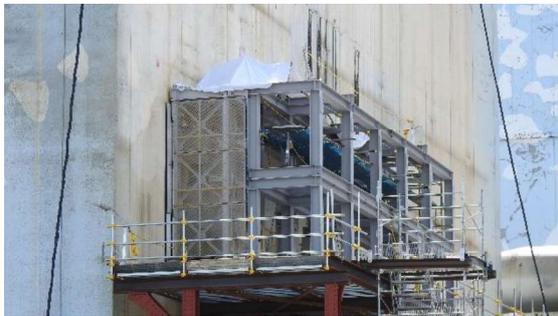
(写真1-3)
アンカー削孔装置 (拡大)

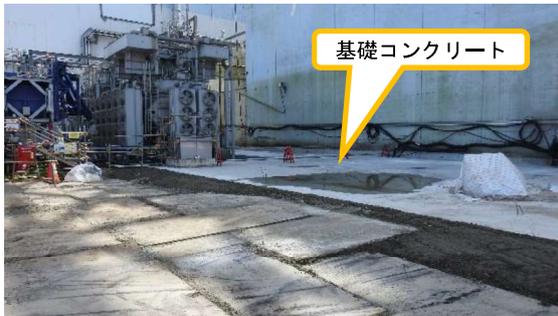
(写真2)
原子炉建屋北側のコンクリート基礎
工事の状況
