福島県楡葉町駐在福島第一原子力発電所現地確認結果 報告書

1号機原子炉建屋大型カバー設置工事遠隔操作室（旧情報棟）

1号機原子炉建屋大型カバー設置工事（アンカー削孔作業）の状況

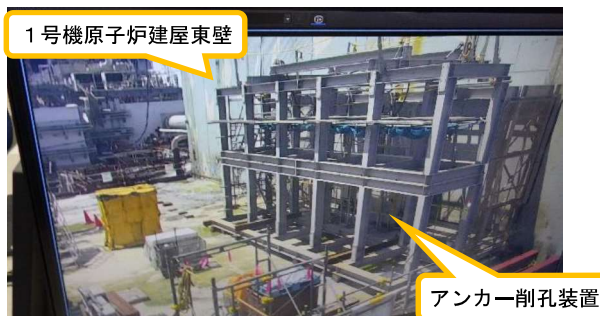
(写真1)
1号機原子炉建屋東壁におけるアンカー削孔装置の状況
(遠隔操作室監視モニタ画面を撮影、以下同じ。)

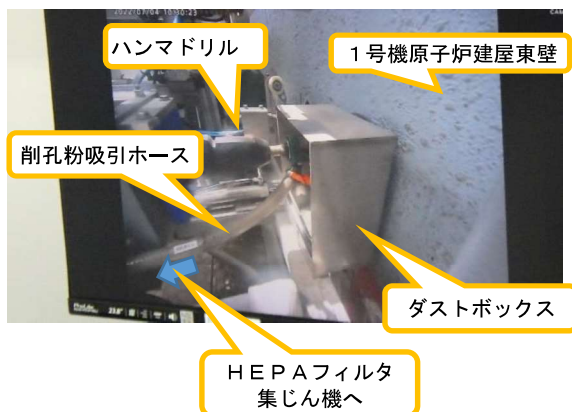
- ・アンカー削孔作業は、1号機原子炉建屋北側の旧情報棟にある遠隔操作室においてアンカー削孔装置を遠隔操作することにより実施しており、今回は、遠隔操作室における作業状況等を確認した。
- ・現地確認時には、1号機原子炉建屋東壁のアンカー削孔作業が行われていた。（写真1）
- ・削孔は、ハンマドリルのドリルビット先端の穴から削孔粉を吸引しHEPAフィルタ集じん機で回収しながら行われており、削孔中に粉じんが飛散する状況は認められなかった。（写真2）
- ・また、吸引しきれない削孔粉等を受けるためのダストボックスも設置されていた。（写真2）（写真3）
- ・削孔終了後にドリルを引き抜く際にも、壁面から削孔粉等が飛散したりこぼれ落ちたりする状況は認められなかった。（写真3）
- ・1号機原子炉建屋西壁のアンカー削孔が終了した箇所にはベースプレートが設置されていた。（写真4）

(写真2)
アンカー削孔作業の状況①

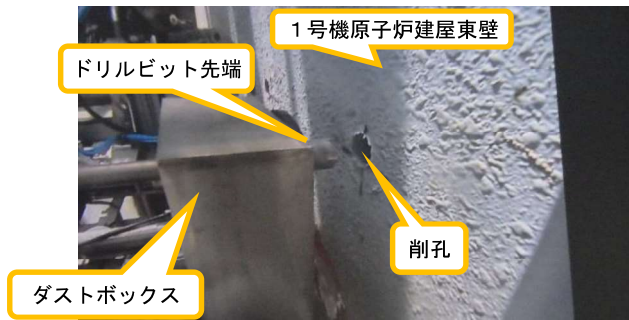
(写真3)
アンカー削孔作業の状況②

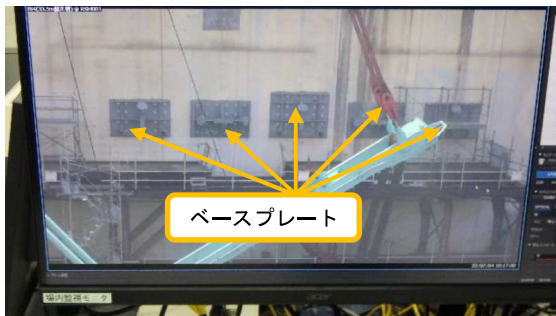
(写真4)
1号機原子炉建屋西壁のベースプレート設置状況
