## 福島第一原子力発電所現地確認報告書

令和5年2月10日（金）

- (1) 陸側遮水壁ブライン供給配管カップリングジョイントの交換状況
- (2) 2号機燃料取出し用構台設置工事の進捗状況

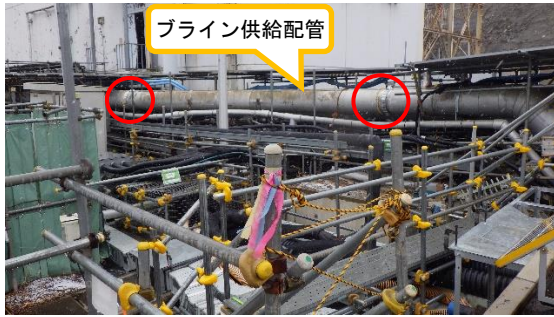
- ・前回確認時（令和5年2月7日）には、配管及びカップリングジョイントの取付作業が行われていたが、今回確認したところ取付け作業が完了していた。（写真1）
- ・前回確認時（令和5年2月3日）に、ブラインが漏えいしたカップリングジョイントの下部に設置されていたタンクは撤去されていた。（写真2）
- ・現場確認した範囲では、ブラインの漏えいがなかった。
- ・東京電力によると、本日からプラント2系統を復旧するとのことであった。

(写真1-1)  
ブライン供給配管取付の状況  
(北東側から撮影)  
※赤丸の箇所が交換するカップリングジョイント部で右側の赤丸の箇所が令和4年11月28日にブラインの滴下が確認されたカップリングジョイント部

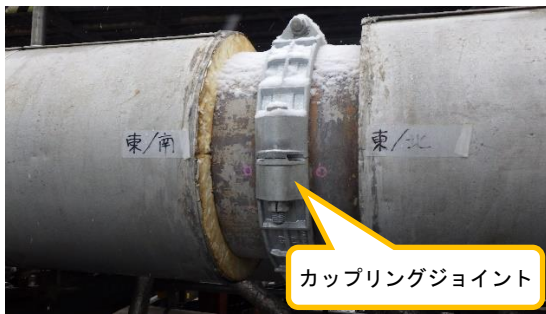
(写真1-2)  
カップリングジョイントの状況  
(東側から撮影)

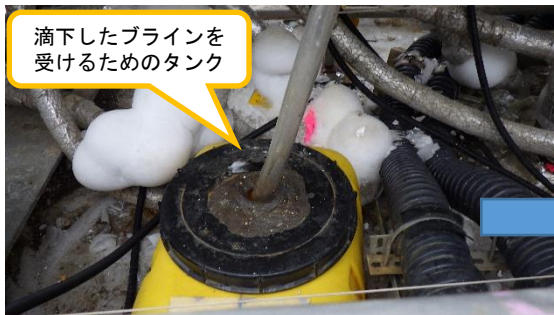
(写真2-1)  
ブライン滴下箇所下部の状況  
(前回 (令和5年2月3日)  
東側から撮影)

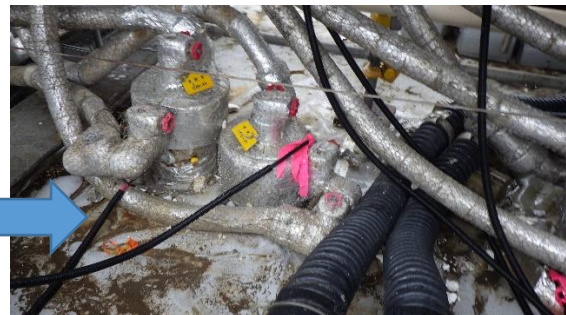
(写真2-2)  
ブライン滴下箇所下部の状況  
(今回 (令和5年2月10日)  
東側から撮影)

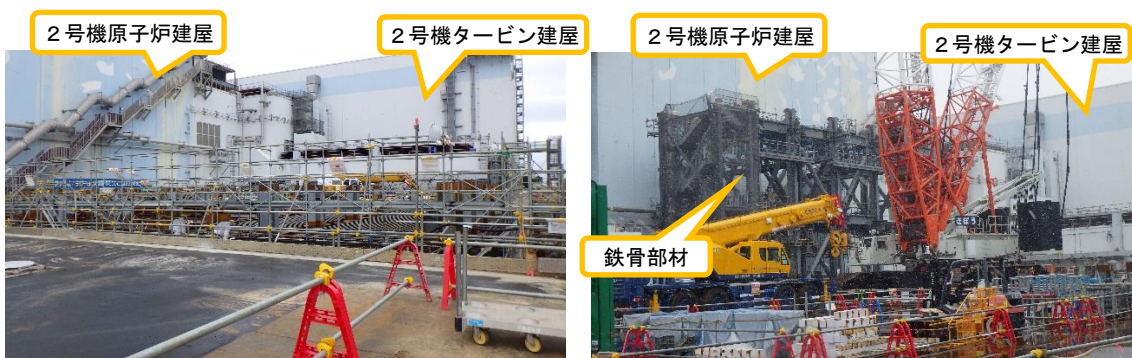
(写真3-1)

- ・ 前回確認時、燃料取り出し用構台の基礎工事が進められていたが、現場確認時には、鉄骨工事が進められていた。（写真3）
- ・ 東京電力によると、2024～2026年度の燃料取り出し開始に向け、2号機燃料取り出し構台設置を進めることとしている。

2号機原子炉建屋南側ヤードの概観  
(前回(令和4年9月22日)  
南西側から撮影)

2号機原子炉建屋南側ヤードの概観①  
(今回(令和5年2月10日)  
南西側から撮影)

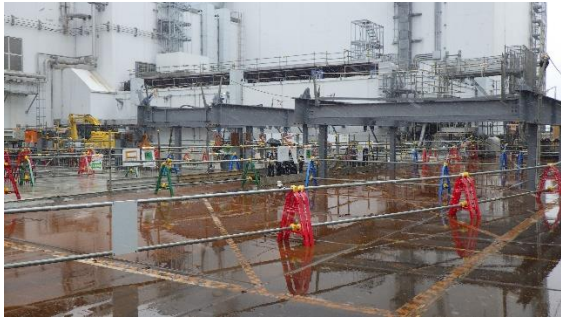
(写真3-3)  
2号機原子炉建屋南側ヤードの概観②  
(今回(令和5年2月10日)  
南側から撮影)
