福島第一原子力発電所現地確認報告書

令和5年9月7日（木）

多核種除去設備等処理水希釈放出設備（移送配管ベント弁）

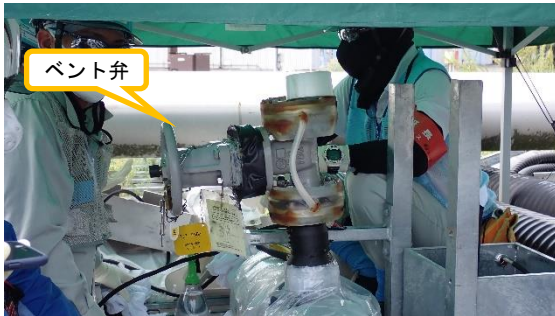
(写真1)
漏えい検知器が発報したベント弁調査の状況

- ・漏えい警報が発生した弁のカバー外観を確認した結果、防水処置の一部に亀裂があった。防水カバー内部を確認すると、湿潤状態であり、濡れた部分もあった。
- ・ALPS処理水は逆浸透膜装置で塩分を濃縮した水であるため（淡水化した水は炉注水に利用）、一般的に塩分濃度は高いが、弁カバー内部にあった水の塩分濃度を確認すると、0.00%であり、漏えい警報はALPS処理水の漏えいによるものではないと判断した。

- ・現地では、東京電力と委託作業員合計10名程度が、漏えい検知器が反応した弁のカバーや保温材を外し、調査を行っていた。（写真1）
- ・他の弁カバーについても確認したところ、一部の弁カバー防水処置（コーキング）に亀裂やはがれがあるおそれがあるため、東京電力に情報提供した。（写真2）

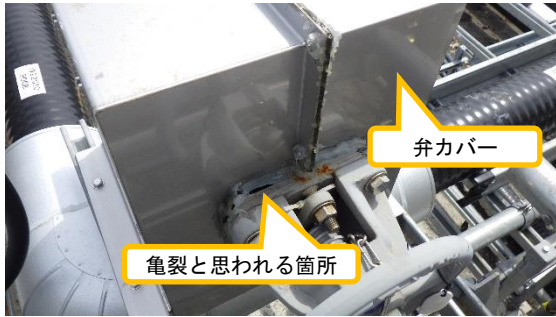
(写真 2-2)

弁カバー防水処置（コーキング）の状況①（今回漏えい検知器が発報したベント弁とは別の弁カバー）

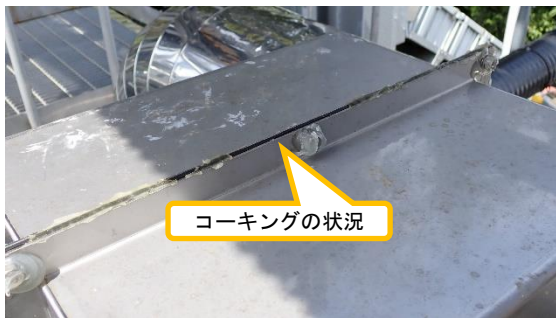
(写真 2-3)

弁カバー防水処置（コーキング）の状況②（今回漏えい検知器が発報したベント弁とは別の弁カバー）
