福島第一原子力発電所現地確認報告書

令和5年9月8日（金）

A L P S 処理水移送配管、K 4 タンクエリア、多核種移送設備建屋、5、6号機敷地護岸ヤード、5、6号機東側電気品建屋

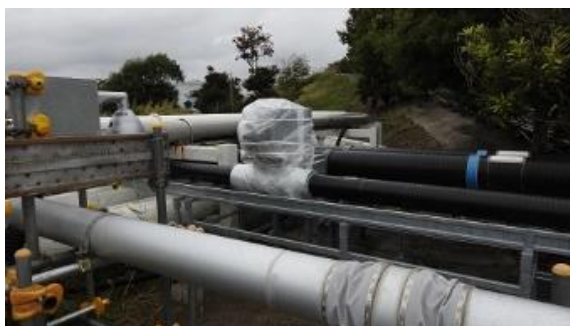
A L P S 処理水移送配管には、10箇所のベント弁^(※)が設置されており、それぞれに漏えい検知器が2系統設置されている。今回は、9月6日に警報が発報した検知器を含め10箇所全ての状況を確認した。なお、昨日の東京電力による調査の結果、ベント弁の防水カバー内部を確認すると、湿潤状態であり、濡れた部分もあったが、漏えい警報はA L P S 処理水の漏えいによるものではないと判断したとのことだった。

- ・ベント弁を覆う防水カバーが応急的にビニールシートで養生されていた。（写真1）
- ・9月6日に警報が発報した検知器の近傍に遠隔で監視するためのカメラが設置されていた。（写真2）
- ・免震重要棟集中監視室の監視制御装置で9月6日16時16分に漏えい検知の警報が発生したこと、及び、確認時（9月8日11時頃）は、警報が発生していないことを確認した。

(写真1)
漏えい検知器が発報したベント弁

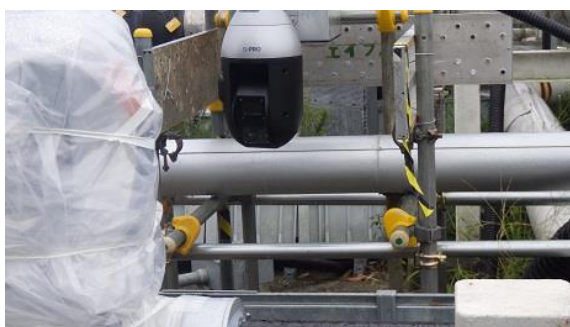
(写真2)
ベント弁を監視するためのカメラ

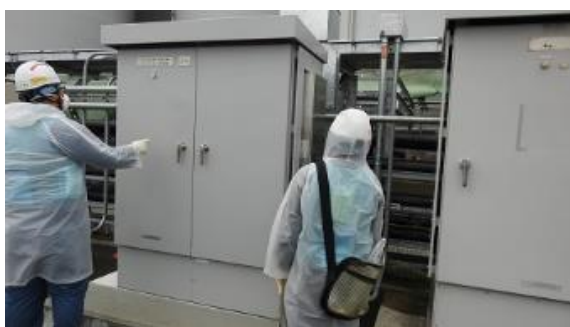
当日は台風13号が接近しており、雨の中、巡視点検を実施した。巡視点検した設備は以下のとおりであり、異常は確認されなかった。なお、処理水放出開始から本日まで、設備の異常は確認されていないとのことだった。

(写真3-1)
ALPS処理水サンプルタンクの現場盤

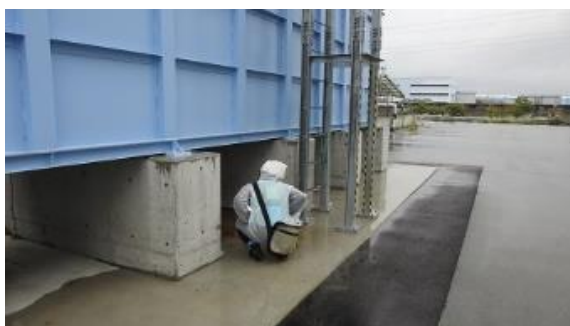
(写真3-2)
置換用ろ過水供給タンク

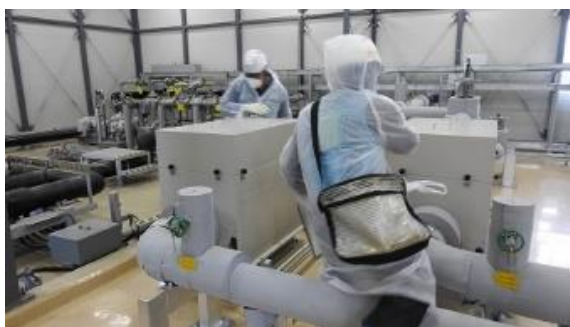
(写真3-3)
ALPS処理水移送ポンプ出口放射線モニタ

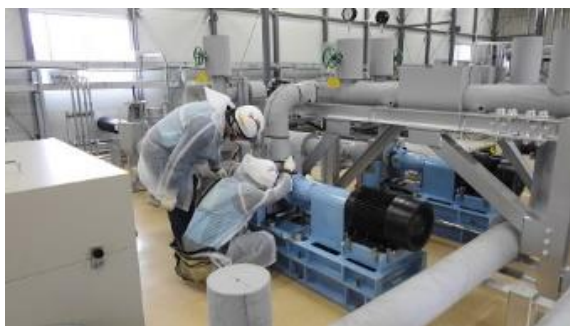
(写真 3 - 4)
ALPS 処理水移送ポンプ

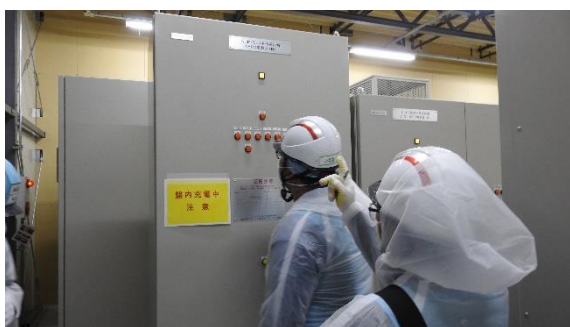
(写真 3 - 5)
ALPS 処理水移送設備に係る電源盤等

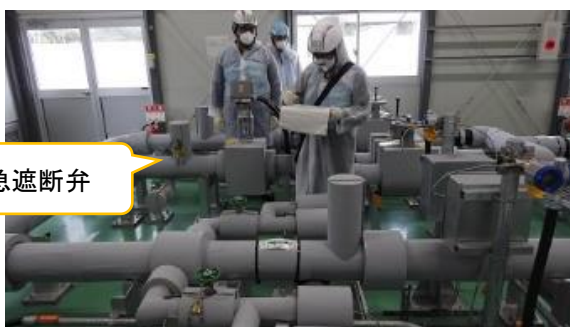
(写真 3 - 6)
緊急遮断弁 (上流側)

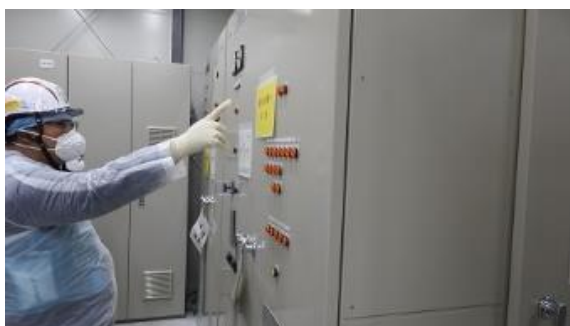
(写真 3 - 7)
海水希釈設備に係る電源盤等

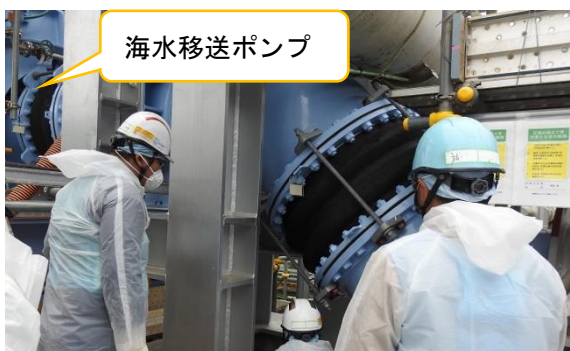
(写真 3 - 8)
海水移送配管

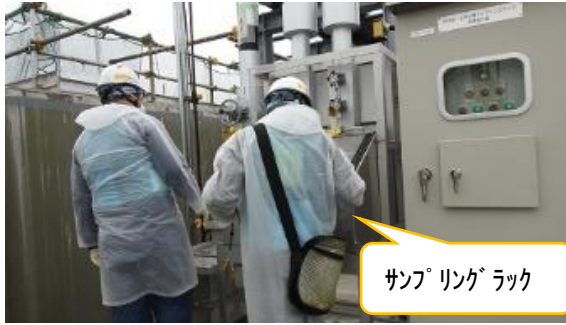
(写真 3 - 9)
希釈後ALPS処理水サンプリング
ラック
