ALPS 処理水希釈放出設備 現地確認結果 報告書(概要)

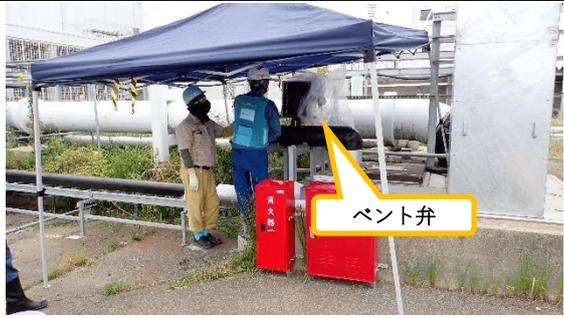
確認年月日	令和5年9月21日(木)	確認目的	海洋放出終了後のALPS処理水希釈放出設備点検状況の確認	
確認箇所	K4タンクエリア、多核種除去設備等処理水移送配管			
確認設備	<input checked="" type="checkbox"/> 測定・確認用設備	<input checked="" type="checkbox"/> 移送設備	<input type="checkbox"/> 希釈設備	<input type="checkbox"/> その他
確認結果	<p>第1回目の放出が8月24日から9月11日に実施され、放出終了後はALPS処理水希釈放出設備の点検が行われることから、その状況を確認した。</p> <p>また、9月6日にALPS処理水希釈放出設備の移送配管において、屋外ペント弁フランジ部の漏えい警報(原因は雨水の浸入であり、処理水の漏えいは無し)が発生し、東京電力が類似箇所の調査を実施していたことから、現場の状況を確認した。</p> <p>【K4タンクエリアにおける水位計点検作業の状況】</p> <ul style="list-style-type: none"> 放出される前のALPS処理水が保管されている測定・確認用設備(K4タンクエリア)では、タンク屋上に取り付けられている水位計(水面までの距離をレーザーで測定する方式)の点検作業が実施されていた。 東京電力によると、屋上では水位計の状態や水位指示値を確認し、本体の指示値と遠隔監視の指示値を後ほど比較するとのこと。 <p>【ALPS処理水希釈放出設備移送配管ペント弁の状況】</p> <ul style="list-style-type: none"> 現地では、東京電力の立ち会いの下、委託作業員数名が、漏えい警報が発生したペント弁とは別のペント弁カバーを開け、内部を確認していた。(写真1)(写真2) 東京電力によれば、これまでの調査で、9月6日に漏えい警報が発報したペント弁以外に、弁カバー内部に水分が確認されたペント弁はないとのことだった。

<p>(写真1) ペント弁カバー内部確認の状況</p>

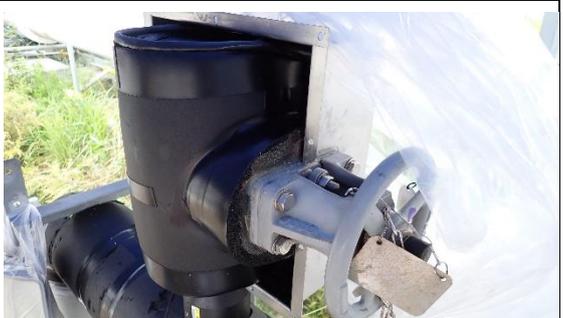
<p>(写真2) ペント弁カバー内部の状況</p>
