福島第一原子力発電所現地確認報告書

令和5年9月21日（木）

多核種除去設備等処理水希釈放出設備

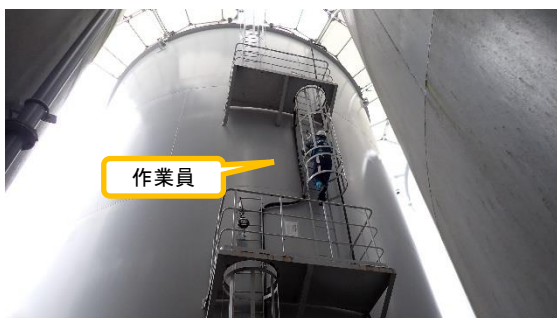
- ・K4タンクエリアにおいて、測定・確認用タンクは30基あり、本日はそのうちの10基の点検を5人で分担し、タンク屋上に上り、行っていた。（写真1）
- ・東京電力作業員によれば、屋上では水位計の状態や水位指示値を確認し、本体の指示値と遠隔監視の指示値を比較することだった。

(写真1)
タンク水位計の点検のため、タンク梯子を上る東京電力作業員

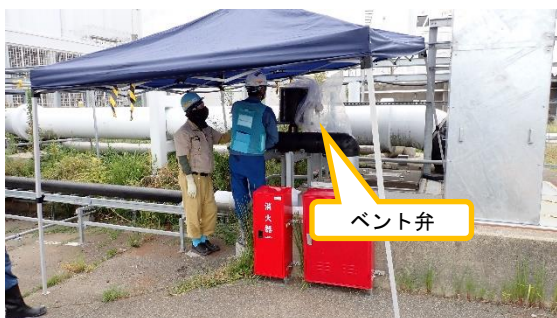
- ・現地では、東京電力職員の立ち会いの下、委託作業員数名が、漏えい警報が発生したベント弁とは別の個体のベント弁カバーを開け、内部を確認していた。（写真2）（写真3）

- ・東京電力職員によれば、これまでの調査で、9月6日に漏えい警報が発報したベント弁以外に、ベント弁カバー内部に水分は確認されていないとのことだった。

(写真2)
ベント弁カバー内部確認の状況

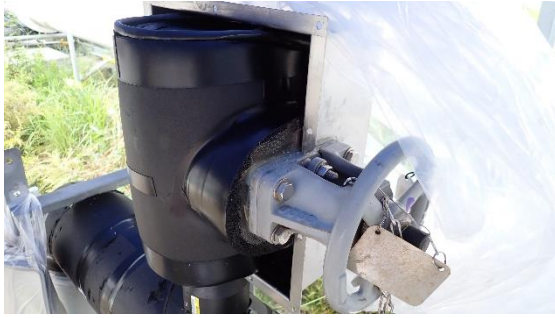
9月6日、ALPS処理水希釈放出設備の処理水移送配管において、屋外ベント弁フランジ部の漏えい警報が発生した。この事象は当日の東京電力の調査により、ベント弁カバー内部に水分が確認されたが、ALPS処理水が漏えいしたものではなく、雨水または結露水であると判断された。現地では、水平展開として調査と再発防止対策が行われており、状況を確認した。（前回確認：[9月8日](#)）（図1）

(写真3)
ベント弁カバー内部の状況
