福島県楡葉町駐在福島第一原子力発電所現地確認結果 報告書

令和5年12月11日（月） 9：30～13：20

増設多核種除去設備

増設多核種除去設備の現況

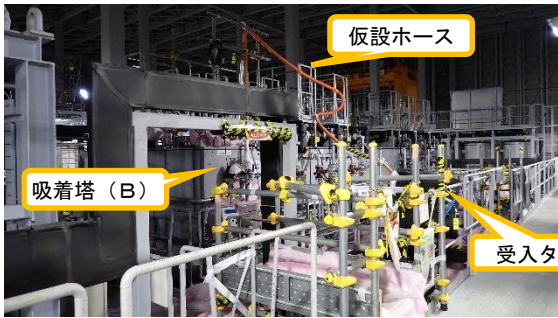
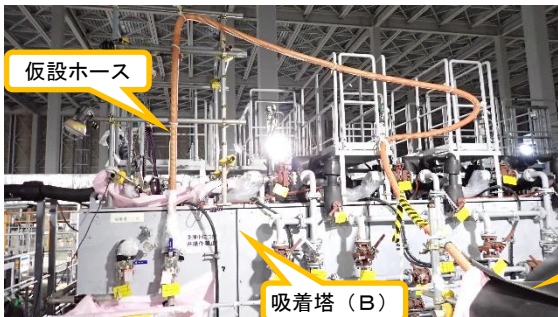
- ・事案が発生した箇所は、増設ALPS（B系）の吸着塔の南側であり、洗浄作業で使用していた仮設ホースが、本設配管に接続された状態で、洗浄廃液の受入タンクまで敷設されていた。（写真2）
- ・受入タンクは、遮へい用のゴムマットで覆われていた。（写真3）
- ・設備面の改善対策の一つとして、仮設ホースが接続されている配管の弁に、「操作禁止札」が付けられるとともに、「洗浄中につき弁操作禁止」の表示が掲示されていた。なお、配管の洗浄作業を行っていない増設ALPS（A系）、（C系）の当該弁には「操作禁止札」は付けられておらず、弁操作禁止の表示も掲示されていなかった。（写真4）
- ・東京電力によると、今回の身体汚染は、水圧の急激な変化（弁操作による配管の閉塞）、不十分な仮設ホースの固縛位置及び不十分な現場管理体制・防護装備が重なり合って発生したもので、受注者に対し、現場の作業体制・適切な防護装備の着用など東京電力の要求事項を遵守するよう指導するとともに、弁開度調整操作の禁止を徹底する、洗浄廃液が飛散しない構造となるような設備改善を検討する及び汚染拡大防止のためのハウスでの区画を設置するなどの改善対策を実施している。

(写真2-1)
 増設ALPS (B系) 吸着塔周辺の
 状況① (南西側から撮影)

(写真2-2)
 増設ALPS (B系) 吸着塔周辺の
 状況② (南側から撮影)

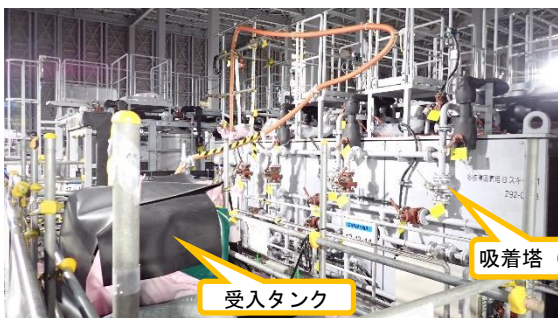
(写真3)
 受入タンクの状況
 (南東側から撮影)

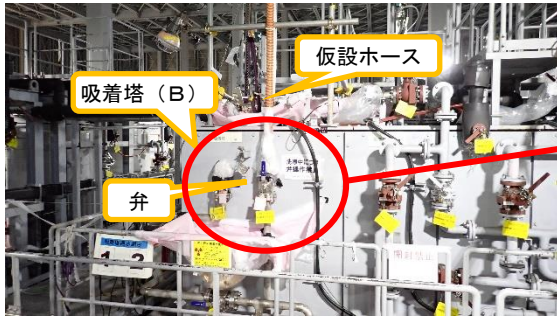
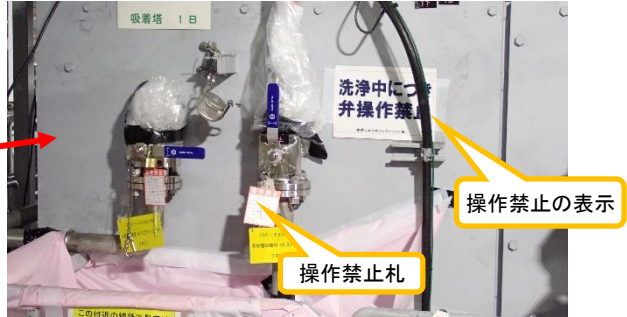
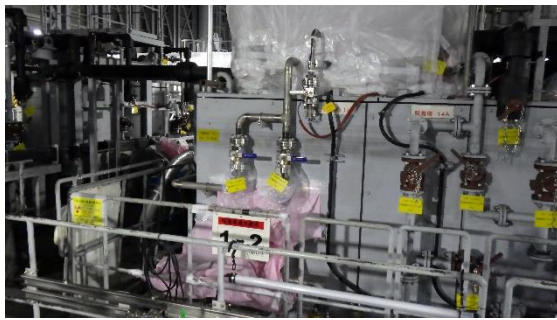
(写真4-1)
仮設ホース接続部の弁付近の状況①
(南側から撮影)

(写真4-2)
仮設ホース接続部の弁付近の状況②
(南側から撮影)

(写真4-3)
増設ALPS (A系) の(写真4-1)、(写真4-2)と同一箇所の状況 (南側から撮影)

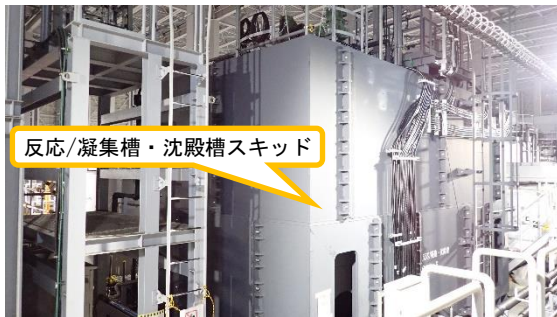
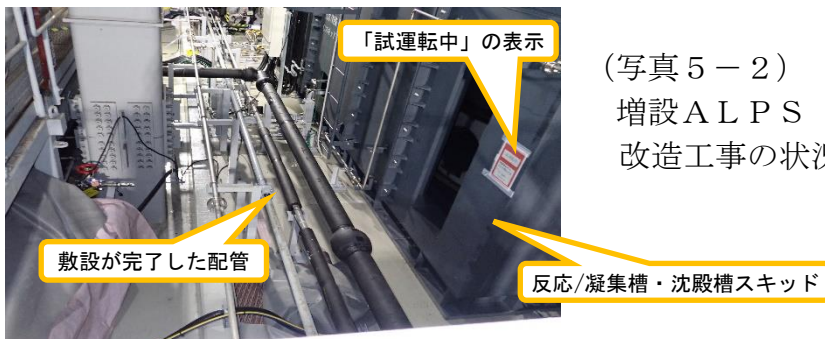
- ・増設ALPS（C系）では、反応／凝集槽・沈殿槽（前回確認時に据付完了を確認）に電源が投入されており、「試運転中」の表示が掲示されていた。（写真5）
- ・増設ALPS（A系）では、反応／凝集槽・沈殿槽の据付けが完了しており、周囲の配管工事等が行われているところであった。

(写真5-1)
増設ALPS (C系) の前処理設備
改造工事の状況①
(北東側から撮影)

(写真5-2)
増設ALPS (C系) の前処理設備
改造工事の状況② (西側から撮影)

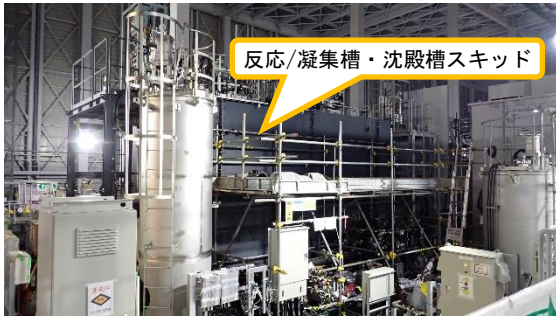
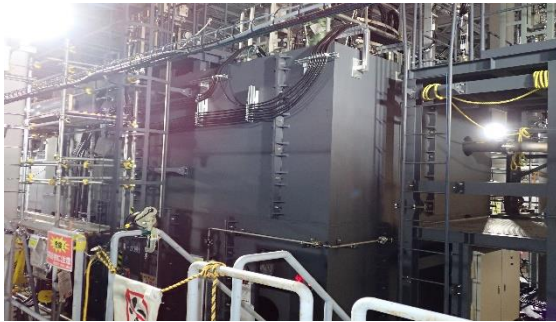
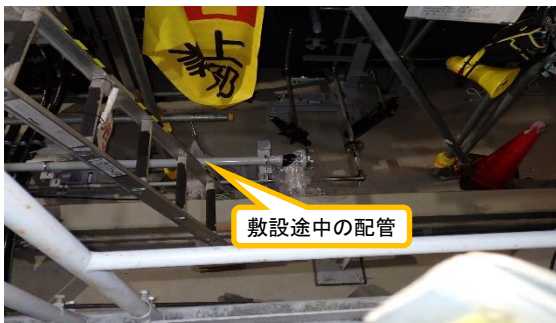
(写真6-1)
増設ALPS (A系) の前処理設備
改造工事の状況①
(南西側から撮影)

(写真6-2)
増設ALPS (A系) の前処理設備
改造工事の状況②
(北西側から撮影)

(写真6-3)
増設ALPS (A系) の前処理設備
改造工事の状況③
(北側から撮影)
